SITUACIÓN DEFICIENCIAS DETERMINADAS

POSTERIOR

| NOMBRE DEL ESTABLECIMIENTO: | Escuela Oficial de Párvulos anexa a EORM | DIRECCIÓN DEL ESTABLECIMIENTO: | Aldea El Moral |
| CÓDIGO DEL ESTABLECIMIENTO: | 02-02-0390-42 | FECHA: | 28/11/2024 |

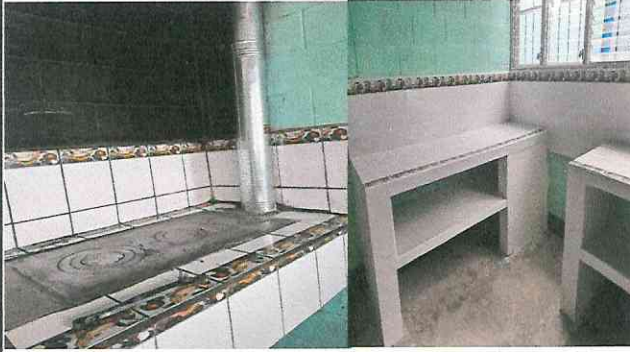
Foto1: Reconstrucción de Polletón de cocina, cambio de plancha y chimenea.

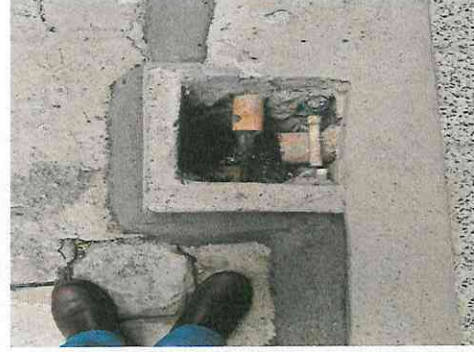
Foto 2: Sustitución y colocación de nueva tubería de la pila.

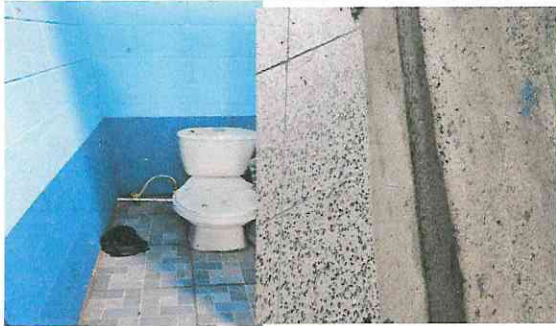
Foto 3: sustitución y cambio de tubería de tanque a los baños.

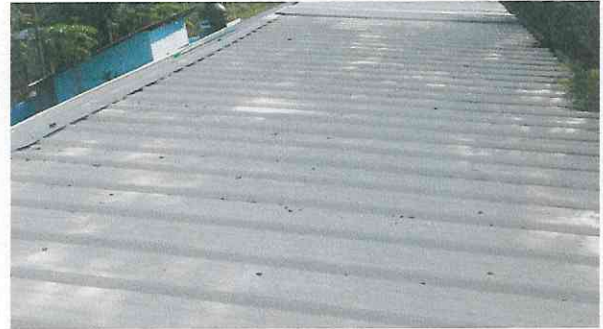
Foto 4: Levantamiento de 300 metros de lámina corrección de traslape e instalación nuevamente.

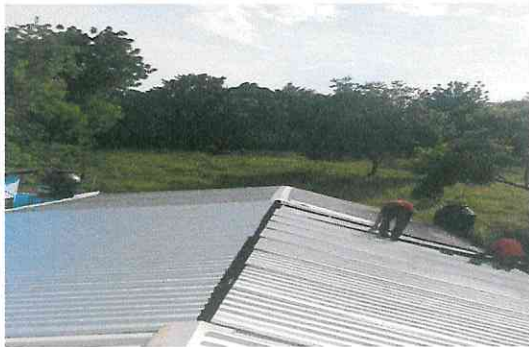
Foto 5: Instalación de 80 metros de lámina nueva troquelada calibre 26

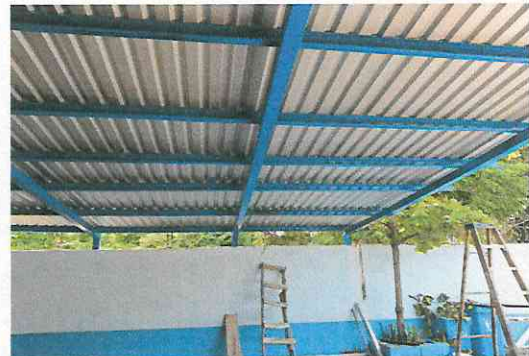
Foto 6: Instalación de estructura metálica y techo de lámina troquelada calibre 26 patio del establecimiento
