SITUACIÓN DEFICIENCIAS DETERMINADAS

| NOMBRE DEL ESTABLECIMIENTO: | ESCUELA OFICIAL DE PÁRVULOS ANEXA A EORM | DIRECCIÓN DEL ESTABLECIMIENTO: | ALDEA EL CONTE |
| CÓDIGO DEL ESTABLECIMIENTO: | 02-03-0804-42 | FECHA: | 10 DE NOVIEMBRE 2,024 |

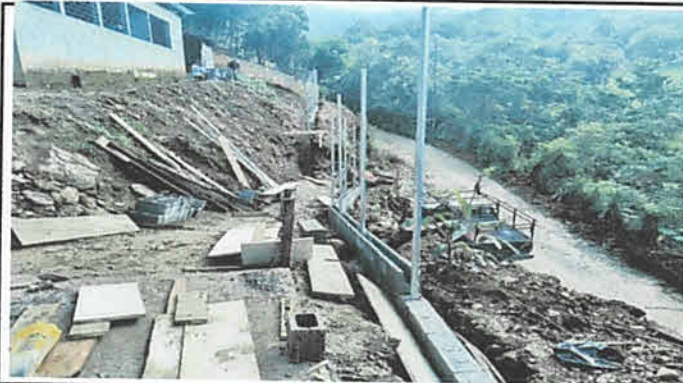
Foto 1: Para la circulación con malla se zanjeo para fundir cimiento corrido, fundiendo los postes de tubo galvanizado desde el suelo para dar mayor solidez a la circulación

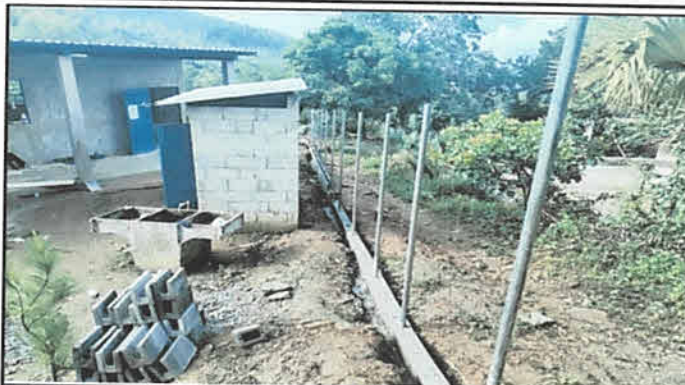
Foto 2: Luego de la cimentación se colocó la plantilla de una hilada de block para posteriormente colocar la solera tipo U en donde irá sujeta la malla

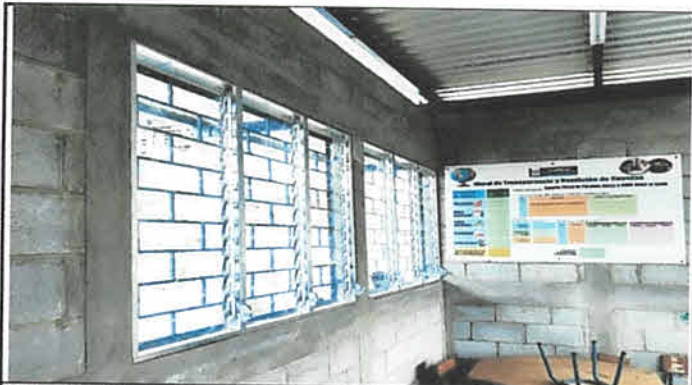
Foto 3: Se instalaron ventanas tipo celosía o de paleta de vidrio claro y marco de aluminio para mantener la mayor cantidad de ventilación e iluminación posible.

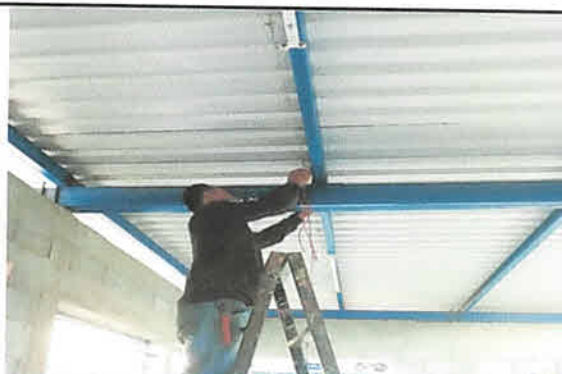
Foto 4: Se Cableo e instalaron lamparas y tomacorrientes desde el tablero de flipones.

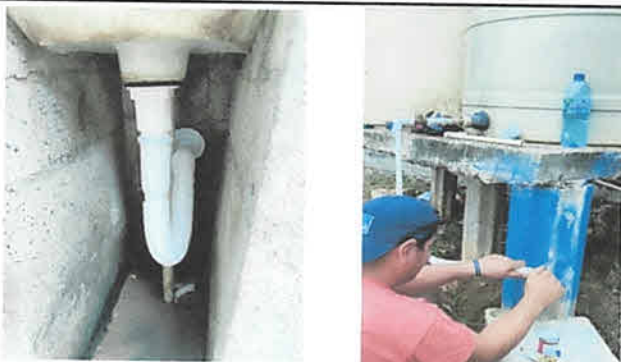
Foto 5: Se trabajo en la reparación de los sanitarios existentes para dejarlos funcionando y se instaló un nuevo tinaco o tanque de almacenamiento de agua de 1,100 litros

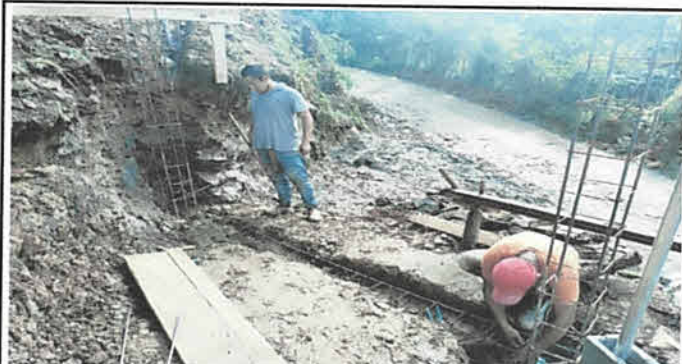
Foto 6: Para la colocación del portón de ingreso se fundieron columnas que servirán de apoyo para soprt y funcionamiento del portón de malla
