SITUACIÓN DEFICIENCIAS DETERMINADAS

| NOMBRE DEL ESTABLECIMIENTO: | ESCUELA OFICIAL DE PÁRVULOS ANEXA A EORM | DIRECCIÓN DEL ESTABLECIMIENTO: | ALDEA EL CONTE |
| CÓDIGO DEL ESTABLECIMIENTO: | 02-03-0804-42 | FECHA: | 20 DE NOVIEMBRE 2,024 |

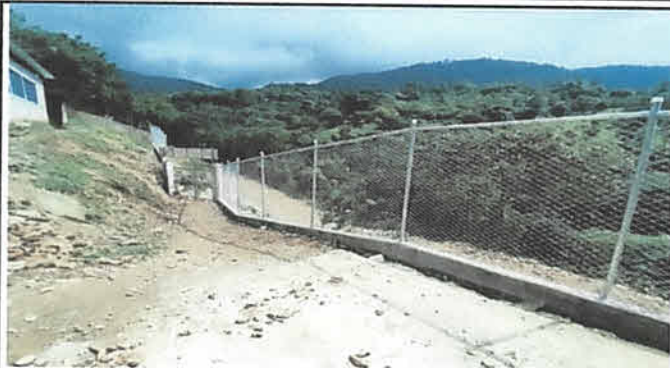
Foto1: Se completó la circulación con malla perimetral y base de concreto y block.

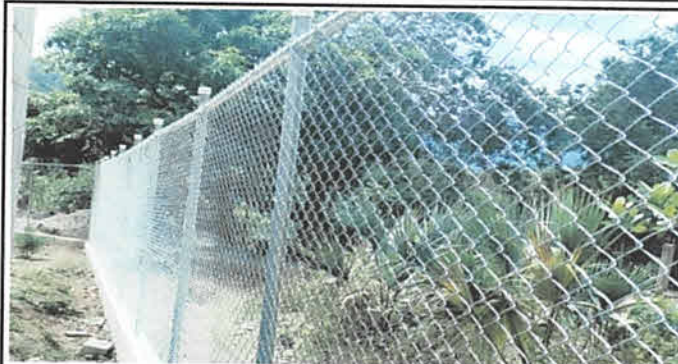
Foto Los postes y tubo travesaño es de tubo galvanizado para cerca de 1 1/2", con tapones de pvc para protección

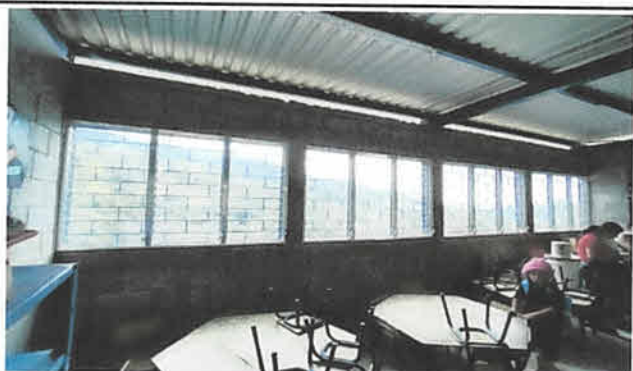
Foto 3: Todas las ventanas se encuentran ahora con aluminio y vidrio que dan la protección principalmente a la lluvia que ingresaba por esos espacios

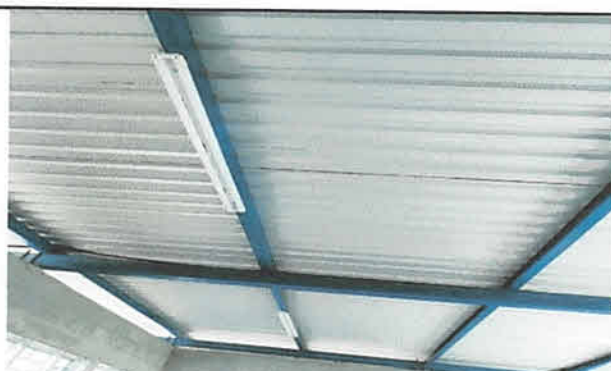
Foto 4: Se cuenta con nuevo sistema de distribución eléctrico desde el tablero de flípones, las 7 lamparas 2 x 40, los dos apagadores y los tres tomacorrientes electricos.

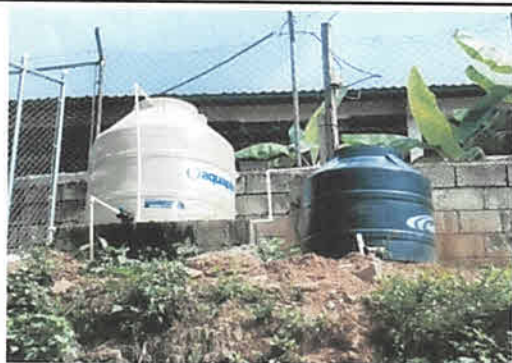
Foto 5: Se instaló el nuevo tinaco de 1,100 litros, dejando a la par el existente para una futura reparación y mejor aprovechamiento del recurso

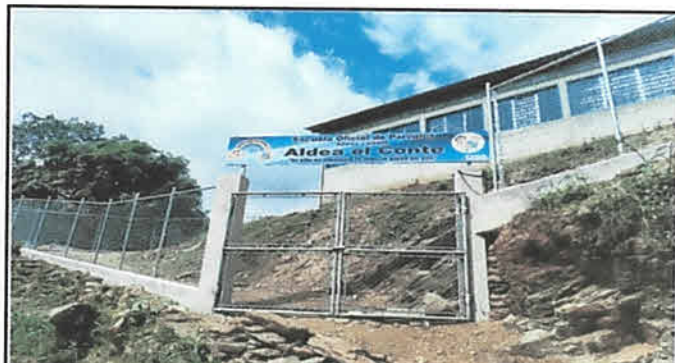
Foto 6: Instalación de portón de ingreso principal, finalizando con ello el proyecto de remozamiento.
