REGISTRO FOTOGRÁFICO  
PROGRAMA DE MANTENIMIENTO DE EDIFICIOS ESCOLARES PÚBLICOS

SITUACIÓN DEFICIENCIAS DETERMINADAS

| NOMBRE DEL ESTABLECIMIENTO: | E.O.U.M.No 98 GRAL. JOSE MARIA REYNA BARRIOS | DIRECCIÓN DEL ESTABLECIMIENTO: | 6 AV. B 17-36 ZONA 13 COLONIA REYNA BARRIOS |

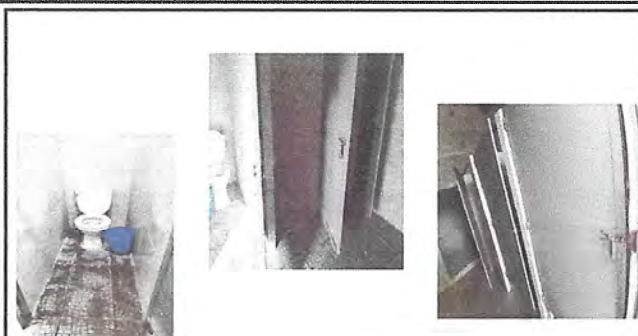
Foto1: Sustitución de 9 accesorios inodoro (contra llave, tubo de abasto y tanque), área de primaria

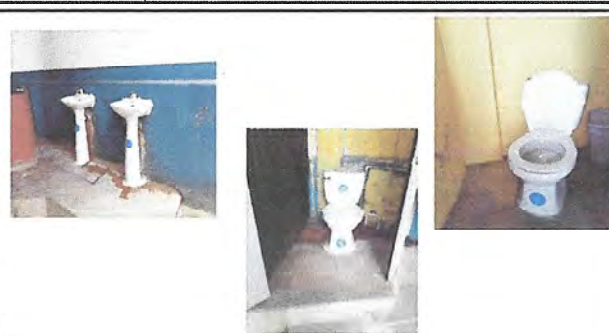
Foto 2: Sustitución, Suministro e instalación de 2 servicios sanitarios, lavamanos y accesorios (área de preprimaria)

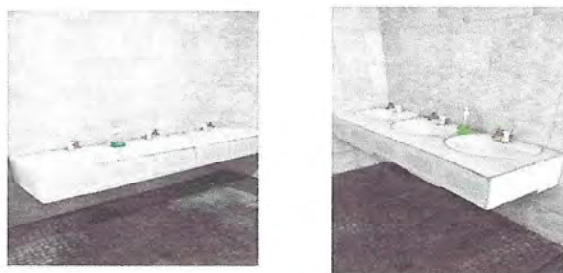
Foto 3: Sustitución de mezcladora lavamanos (contra llave, tubo de abasto), área de primaria

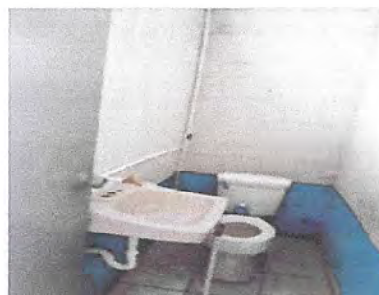
Foto 4: Sustitución, Suministro e Instalación de tubería lineal para un lavadero y sanitario, en dirección jornada vespertina.

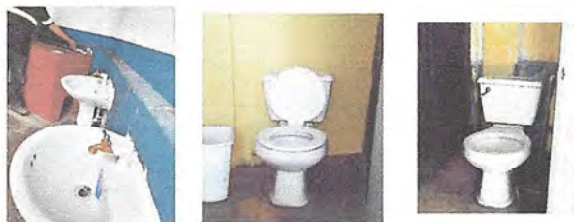
Foto 5: Sustitución, Suministro e instalación de tubería lineal de una pila, dos sanitarios y dos lavamanos (área de preprimaria),

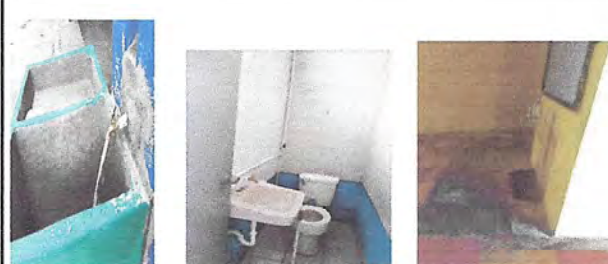
Foto 6: Sustitución, Suministro e instalación de tubería lineal de una pila (área patio primaria), una pila en cocina (jornada vespertina)

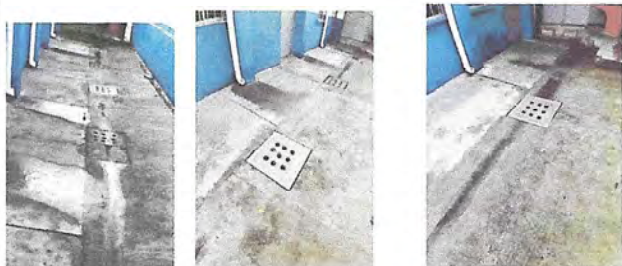
Foto1: Suministro e instalación de dos reposaderas, zanjeado, tallado, elaboración de dos piezas de tapaderas ( área patio de preprimaria)

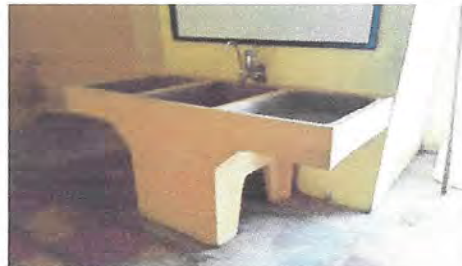
Foto 2: Sustitución, suministro e instalación de pila de cemento de dos lavaderos (cocina jornada vespertina)

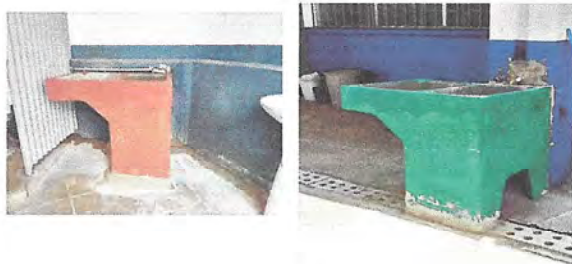
Foto 3: Sustitución, suministro e instalación de pila de cemento de un lavadero (área preprimaria y patio principal primaria)

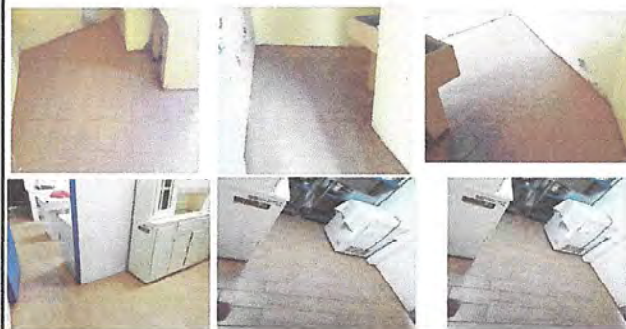
Foto 4: Sustitución, Suministro e instalación de piso cerámico en dos cocinas (jornada vespertina y matutina)

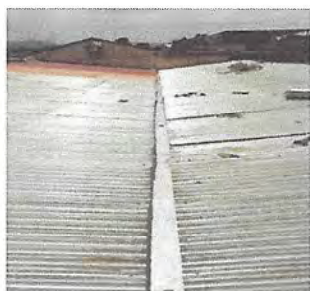
Foto 5: Sustitución, e instalación de canal de metal, incluye pescantes.

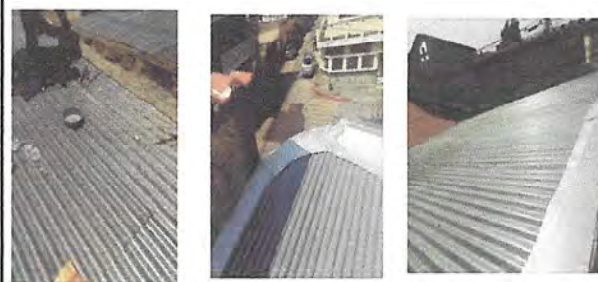
Foto 6: Readecuación de estructura de techo y desmontaje de lámina existente para instalación de Flashing de lámina de aluzinc calibre 26. remozamiento de pared y sellado en orilla de lámina en módulo de

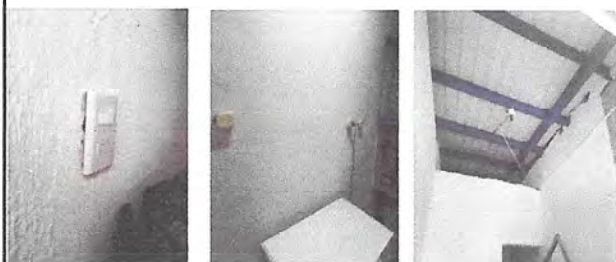
Foto 5: Suministro y sustitución de unidad luminaria+ interruptor (bodega de alimentos, cocina y un sanitario jornada matutina)

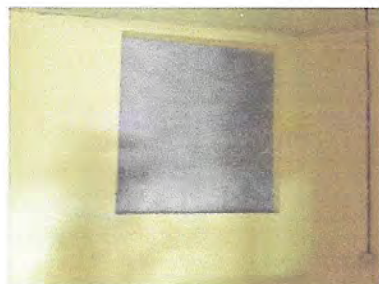
Foto 4: Sustitución, Suministros e instalación de 1/2 mt2 de levantado de pared en bodega de alimentos (jornada matutina)
