SITUACIÓN DEFICIENCIAS DETERMINADAS

| NOMBRE DEL ESTABLECIMIENTO: | EORM Santa Delfina JM | DIRECCIÓN DEL ESTABLECIMIENTO: | Km. 16.5 Ruta al Atlántico Lote 3 "A" Sección C Colonia Santa Delfina Zona 25 |
| CÓDIGO DEL ESTABLECIMIENTO: | 00-17-7484-43 | FECHA: | Guatemala, 17 de junio de 2024 |

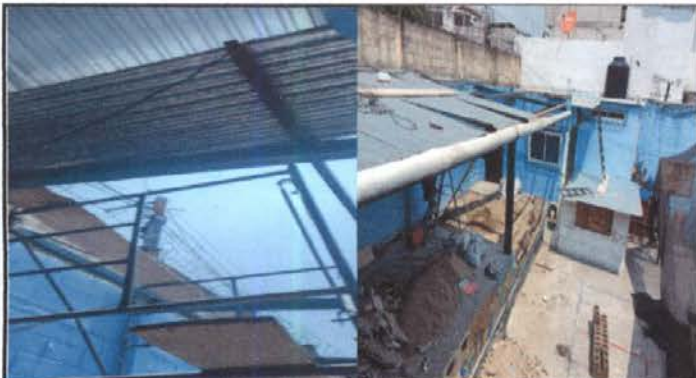
Foto 1: Sustrucción de lámina del escenario por lámina troquelada de aluzinc calibre 26 anclada con tornillo punta de broca sellada con sicaflex

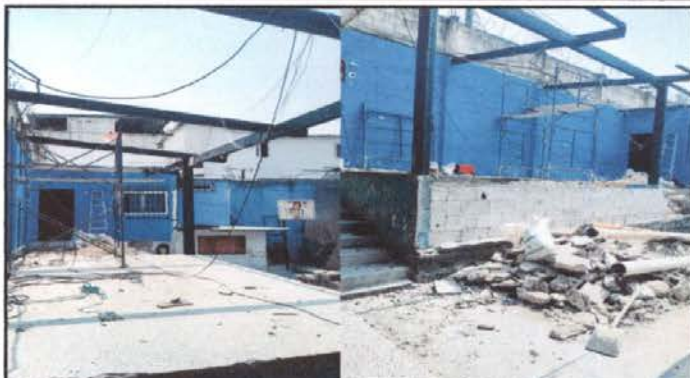
Foto 2: Sustrucción de lámina del escenario por lámina troquelada de aluzinc calibre 26 anclada con tornillo punta de broca sellada con sicaflex

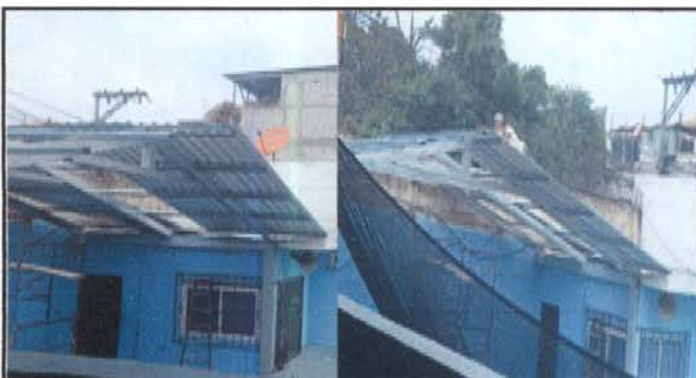
Foto 3: Estructura de techo del escenario se fabrica con costaneras de 6" sus bases y costaneras de 4" para los postes paralelos que sujetan la lámina, la estructura se trabajará a dos aguas.

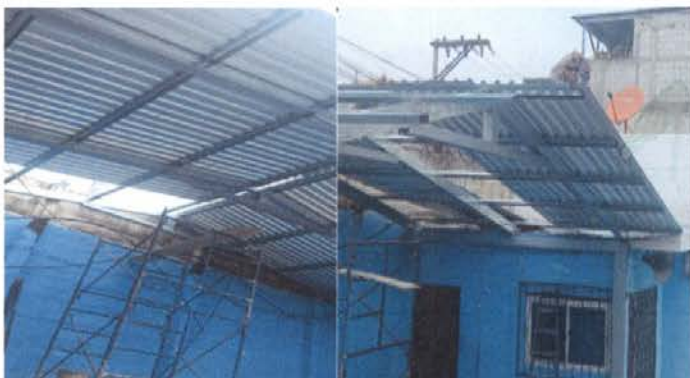
Foto 4: Estructura de techo del escenario se fabrica con costaneras de 6" sus bases y costaneras de 4" para los postes paralelos que sujetan la lámina, la estructura se trabajará a dos aguas.

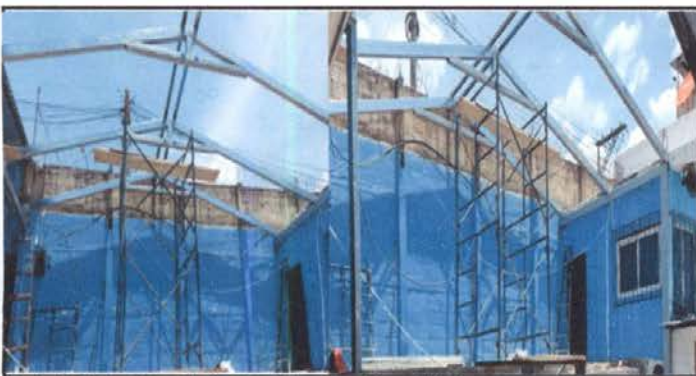
Foto 5: Estructura de techo del escenario se fabrica con costaneras de 6" sus bases y costaneras de 4" para los postes paralelos que sujetan la lámina, la estructura se trabajará a dos aguas.

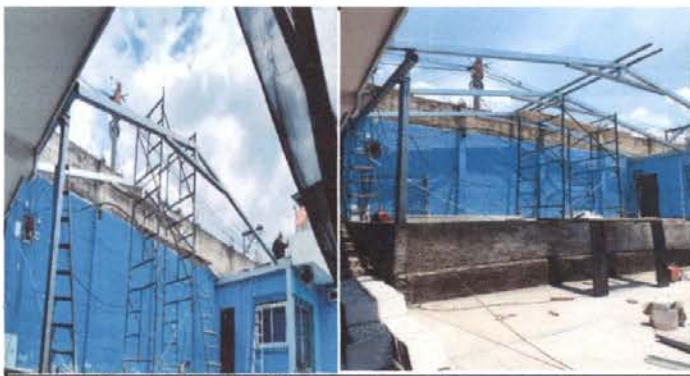
Foto 6: Estructura de techo del escenario se fabrica con costaneras de 6" sus bases y costaneras de 4" para los postes paralelos que sujetan la lámina, la estructura se trabajará a dos aguas.

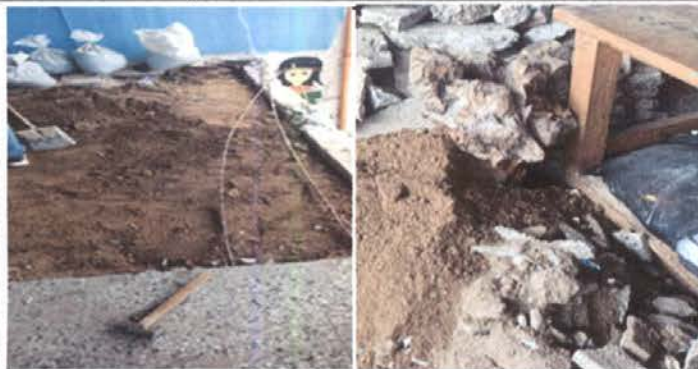
Foto 7: Sustitución de piso de granito en el escenario

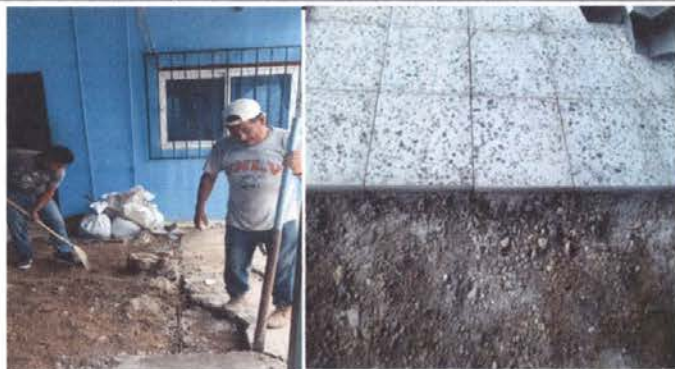
Foto 8: Sustitución de piso de granito en el escenario

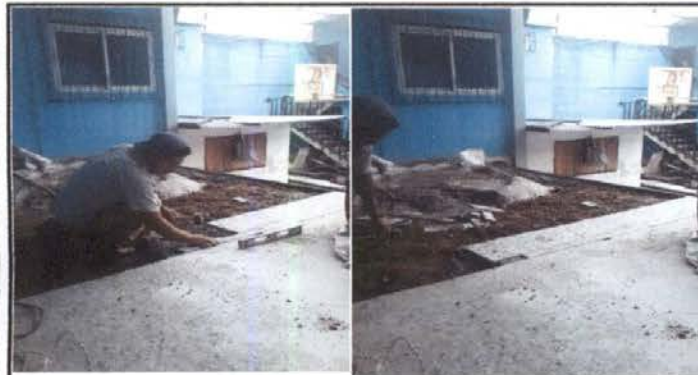
Foto 9: Sustitución de piso de granito en el escenario

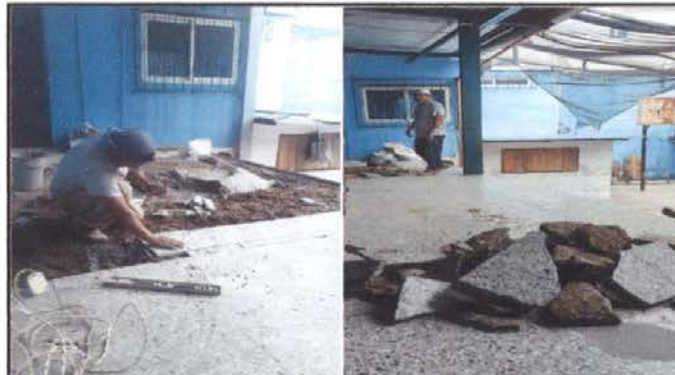
Foto 10: Sustitución de piso de granito en el escenario

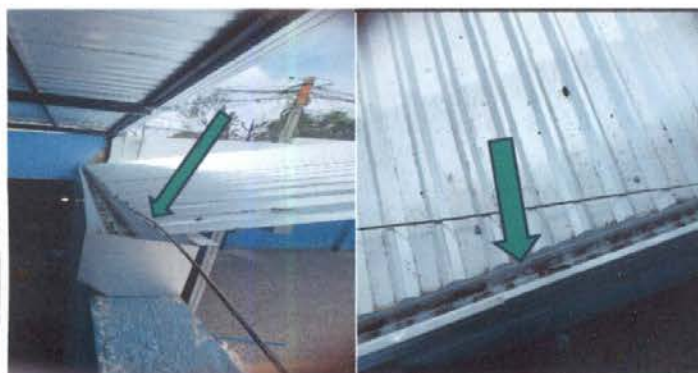
Foto 11: Sustitución de canal PVC por canal aluzinc calibre 26 en el escenario

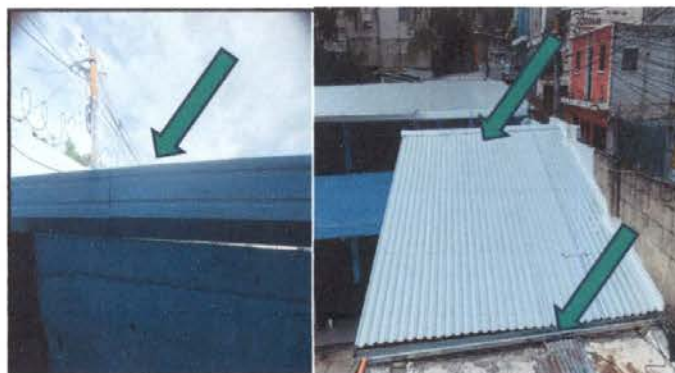
Foto 12: Sustitución de canal PVC por canal aluzinc calibre 26 en el escenario

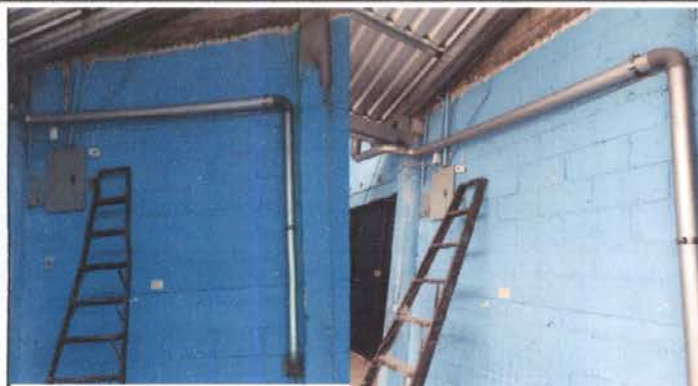
Foto 13: Bajadas de agua en el escenario

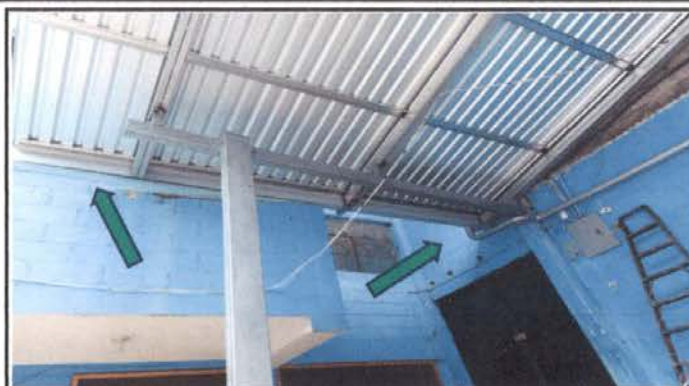
Foto 14: Bajadas de agua en el escenario y cambio de canales de PVC por canal aluzinc calibre 26

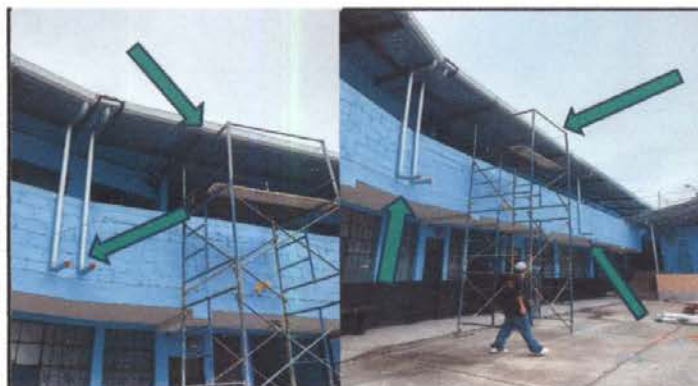
Foto 15: Cambio de bajadas de agua y cambio de canales PVC por canales de Aluzinc Calibre 26

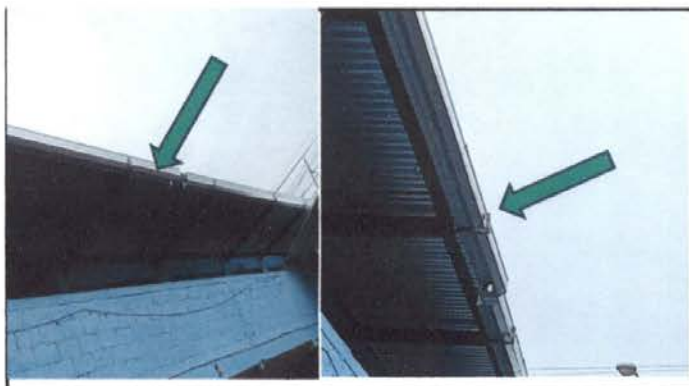
Foto 16: Cambio de bajadas de agua y cambio de canales PVC por canales de Aluzinc Calibre 26

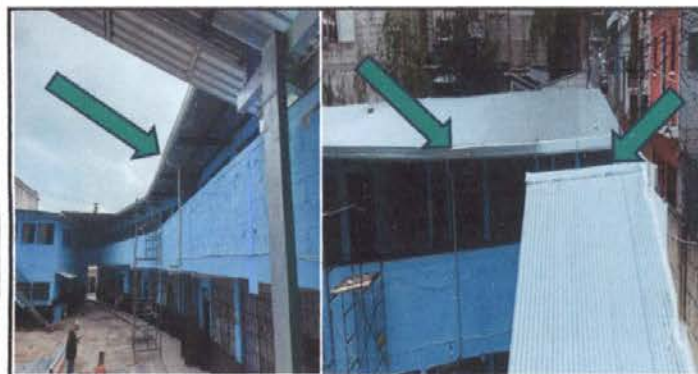
Foto 17: Cambio de canal PVC por canal Aluzinc calibre 26

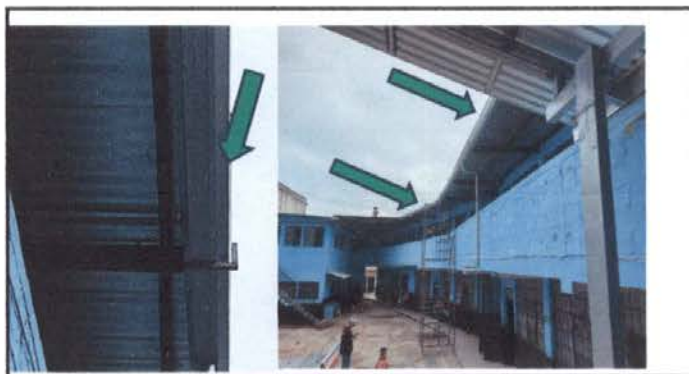
Foto 18: Cambio de canal PVC por canal Aluzinc calibre 26

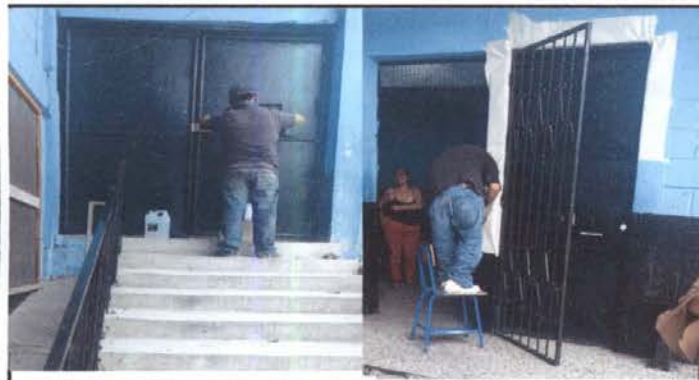
Foto 19: Pintura de puertas.

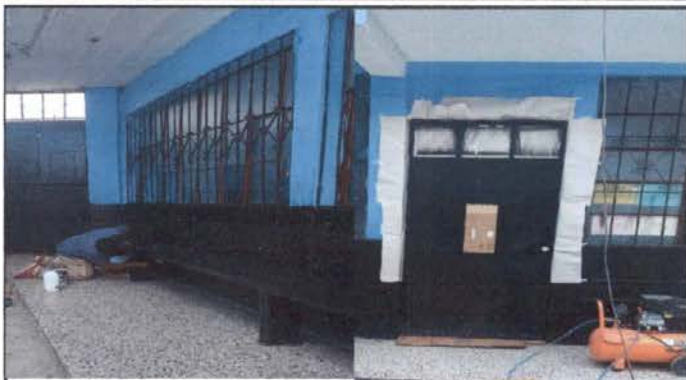
Foto 20: Pintura de zócalo y puertas.

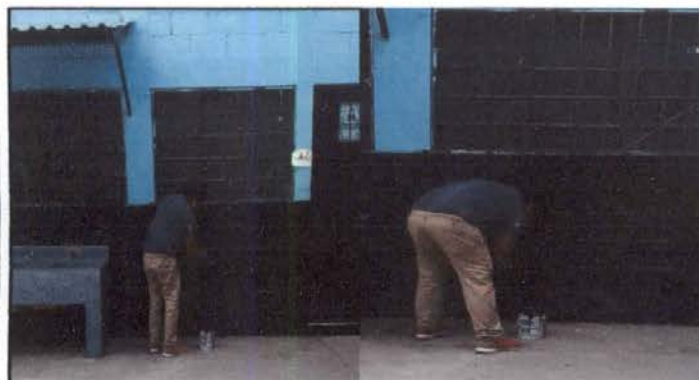
Foto 21: Pintura de zócalo.

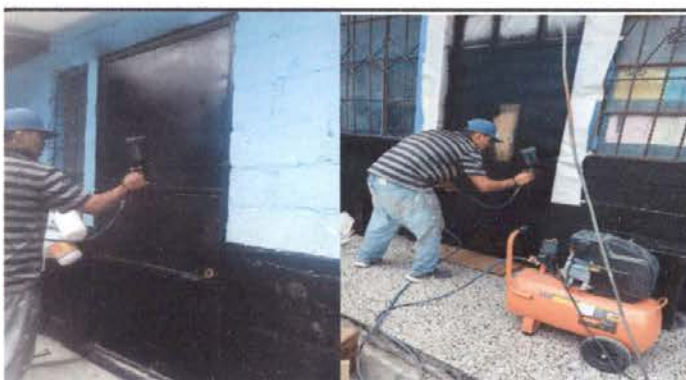
Foto 22: Pintura de puertas.

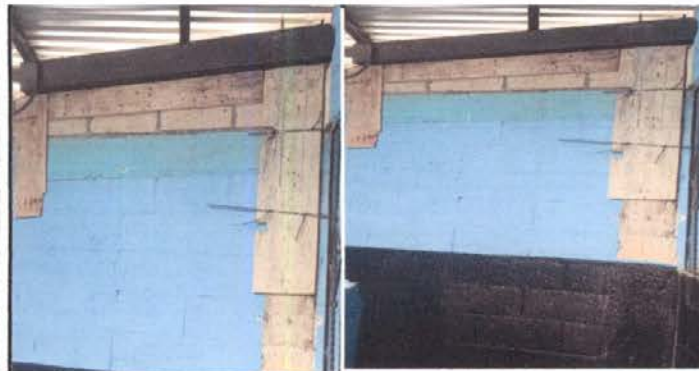
Foto 23: Levantado de pared del pasillo del fondo del segundo nivel.

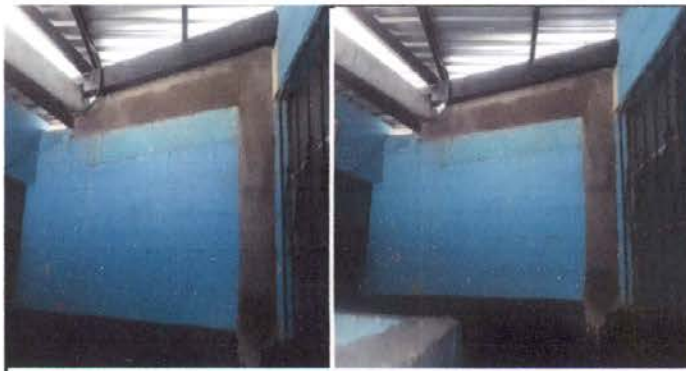
Foto 24: Levantado de pared del pasillo del fondo del segundo nivel.

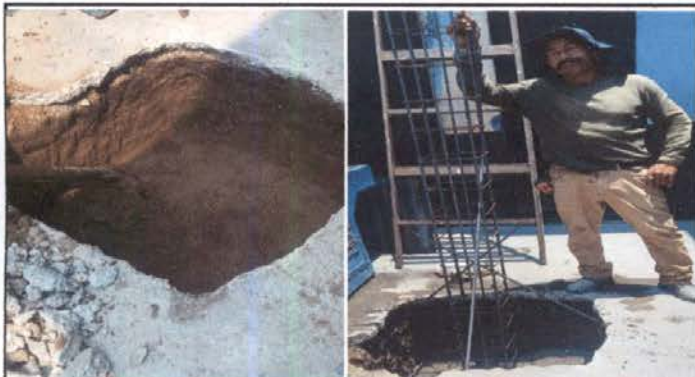
Foto 25: Fundición de losa para instalación de tinaco para agua.

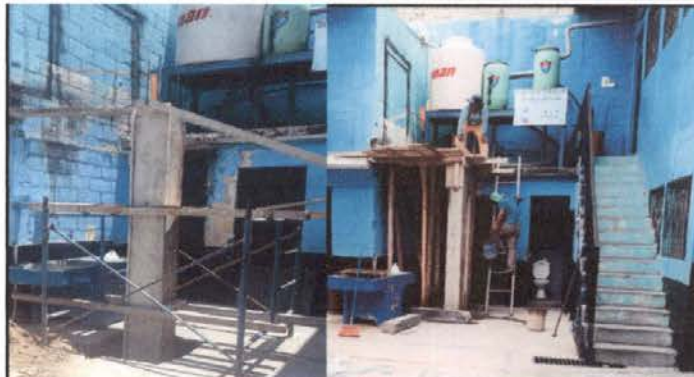
Foto 26: Fundición de losa para instalación de tinaco para agua.

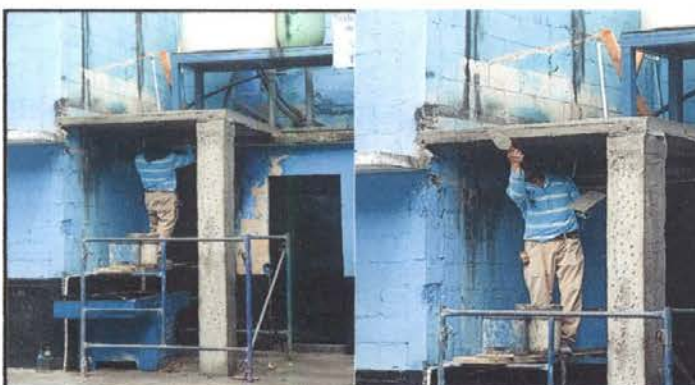
Foto 27: Fundición de losa para instalación de tinaco para agua.

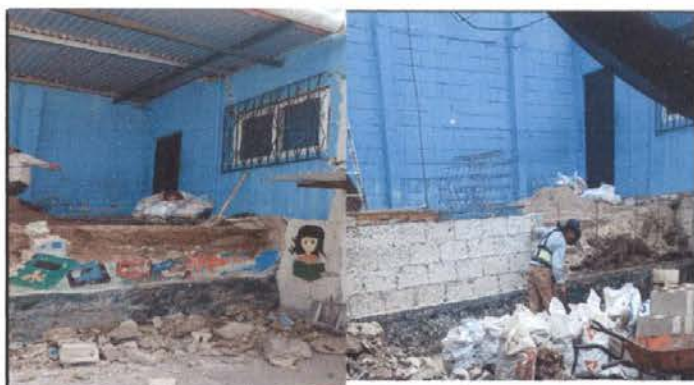
Foto 28: Reparación de pared del escenario

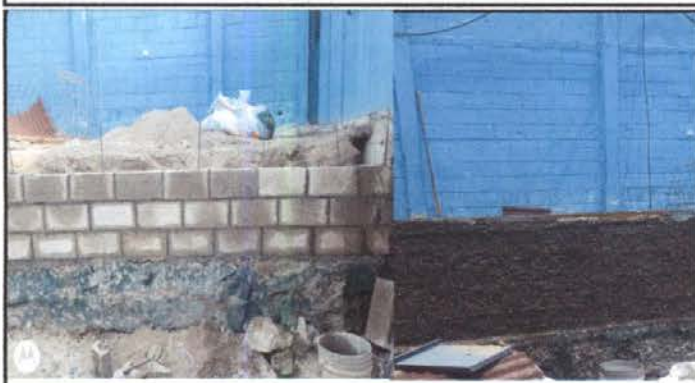
Foto 29: Reparación de pared del escenario

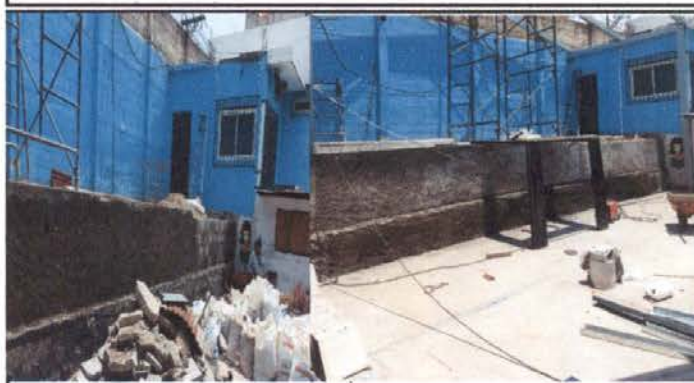
Foto 30: Reparación de pared del escenario
