SITUACIÓN DEFICIENCIAS DETERMINADAS

POSTERIOR

| NOMBRE DEL ESTABLECIMIENTO: | Escuela Nacional Rural Mixta No. 618 Héctor Nuila Arreaga | DIRECCIÓN DEL ESTABLECIMIENTO: | 26 Calle 01-50, Cantón El Porvenir, Canalitos, Zona 24 |
| CÓDIGO DEL ESTABLECIMIENTO: | 00-24-9619-43 | FECHA: | 29 de julio de 2024 |

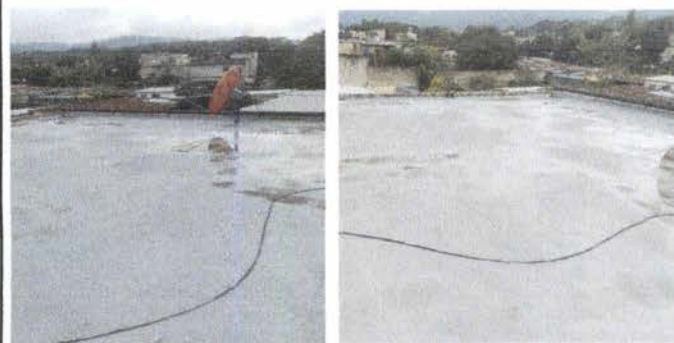
Foto 1: Impermeabilización de losa del laboratorio de computación y reparación de pañuelos.

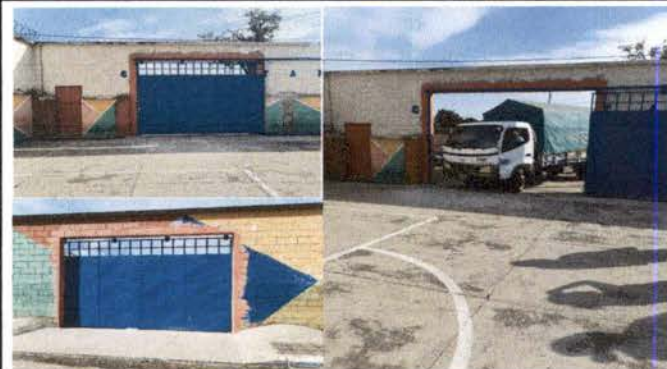
Foto 2: Ampliación de puerta del área de la cancha a 4 m de ancho x 3.00 de alto. Incluye: demolición de muro, demolición de banqueta de 2.50 x 4, fundición de columnas, rampa, tapaderas, dinteles, tallado, instalación de riel y pintura.

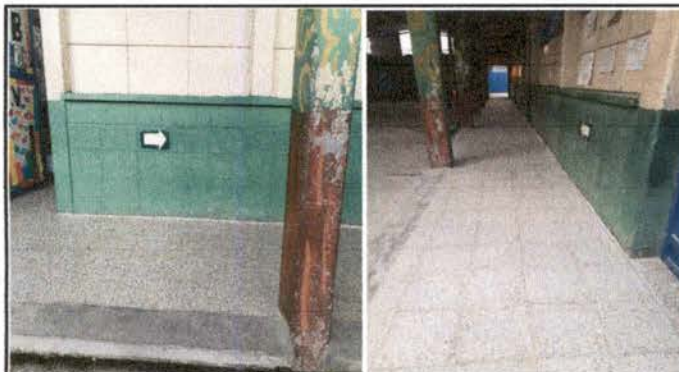
Foto 3: Sustitución de piso cerámico por piso granito en corredores de patio central

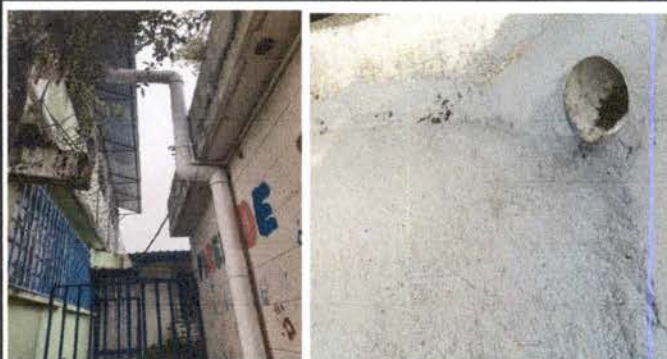
Foto 4: Sustitución de bajada de agua pluvial de 4" 160 PSI de terraza de laboratorio de computación.

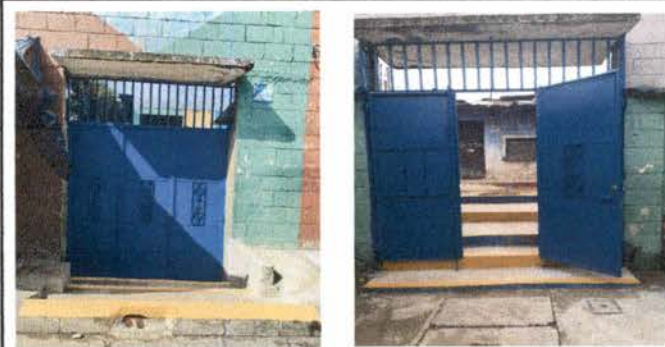
Foto 5: Reparación de banqueta de la entrada principal que incluye: demoler rampa y hacer 3 gradas e instalación de tubo de 3 de tubo de 3" para guas pluviales.

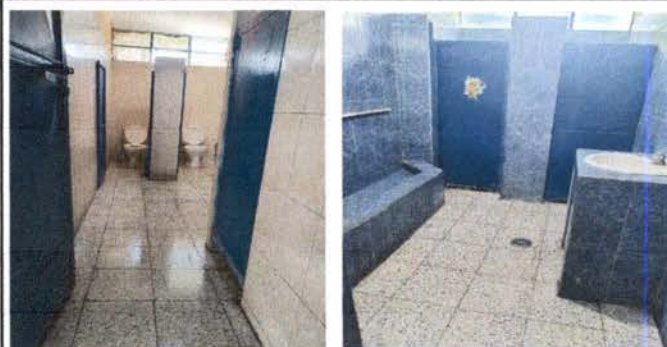
Foto 6: Servicios sanitarios de niños y niñas en patio central. Incluye: Sustitución de piso cerámico por granito, desinstalar 6 inodoros, levantar piso, nivelar e instalar piso y colocar los inodoros. Sustitución de accesorios, reparación de mengitorio en sanitario de niños, desfogar drenaje, sustitución de dos reposaderas.

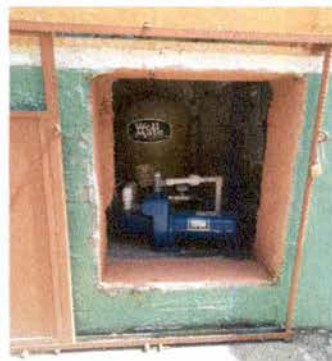
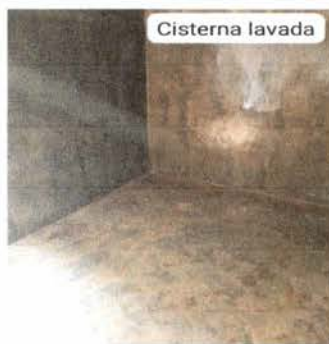
Foto7: antenimiento de cisterna y bomba de agua. Incluye lavado de cisterna de 1.80 de profundidad y 3.20 metros, mantenimiento preventivo para bomba de agua.

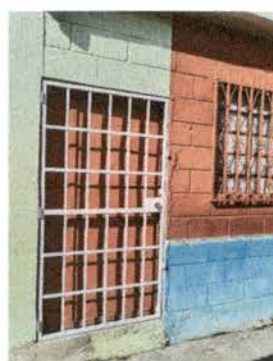
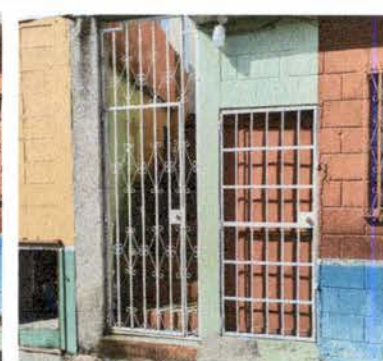
Foto 8: : Fabricación e instalación de puerta de reja en el área de cocina (Primer nivel)

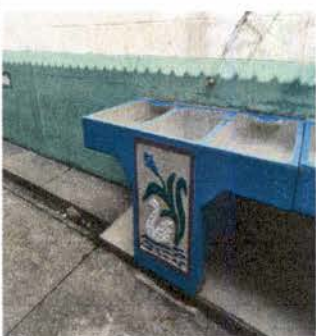
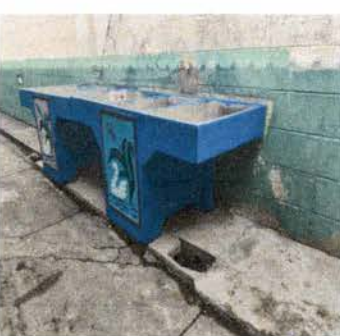
Foto 9: Sustitución de dos pilas de dos lavaderos. Incluye: desmontar, instalar pilas, instalar drenaje y sustitución de chorros.

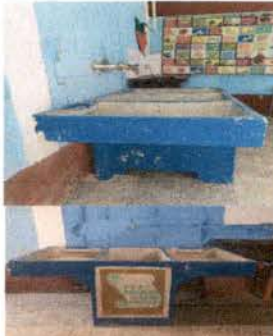
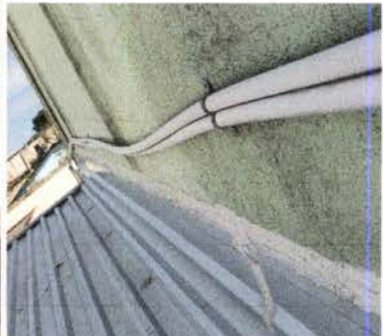
Foto 10: Instalación de pila en el área de la cocina. Incluye instalación, drenaje y caja de registro. Instalación de botaguas y aplicación de chapopote

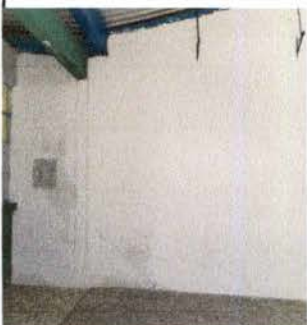
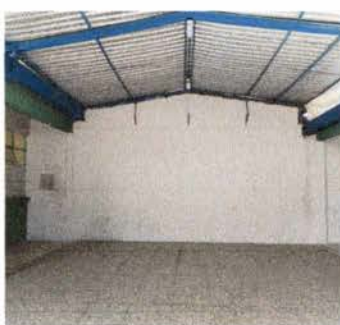
Foto 11: Reparación de repello del escenario. Incluye quitar repello, repello, cernido, alisado y tallado.
