SITUACIÓN DEFICIENCIAS DETERMINADAS

| NOMBRE DEL ESTABLECIMIENTO: | EORM NO.868 | DIRECCIÓN DEL ESTABLECIMIENTO: | ALDEA SAN SHIN |
| CÓDIGO DEL ESTABLECIMIENTO: | 01-03-1289-43 | FECHA: | 18/10/2024 |

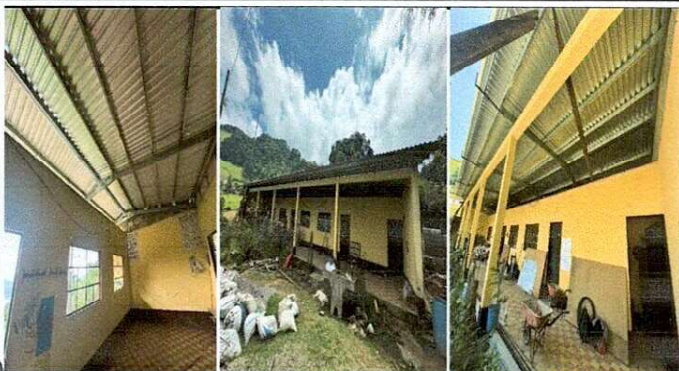
FOTO: 01-03: AREA DE MODULOS DE SALONES, CUBIERTA DE LAMINA ONDULADA, ESTRUCT. DE MADERA EN MAL ESTADO. SUSTI. POR LAMINA TROQUEL. CAL. 26 Y ESTRUCT. METALICA

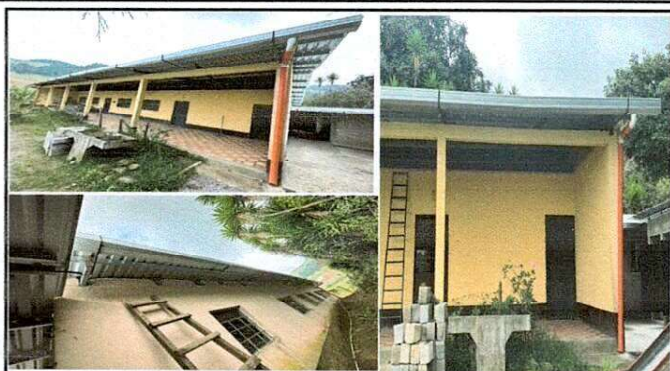
FOTO: 04-06: AREA DE MODULO DE SALONES, CUBIERTA DE LAMINA ONDULADA, ESTRUCT. DE MADERA EN MAL ESTADO. SUSTI. POR LAMINA TROQUEL. CAL. 26 Y ESTRUCT. METALICA

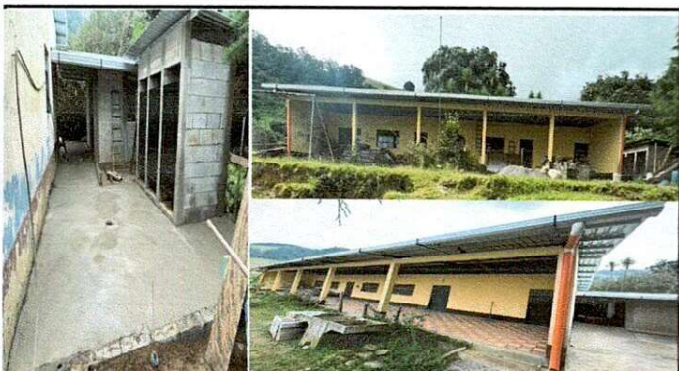
FOTO: 07-09: AREA DE MODULOS DE SALONES, CUBIERTA DE LAMINA ONDULADA, ESTRUCT. DE MADERA EN MAL ESTADO. SUSTI. POR LAMINA TROQUEL. CAL. 26 Y ESTRUCT. METALICA

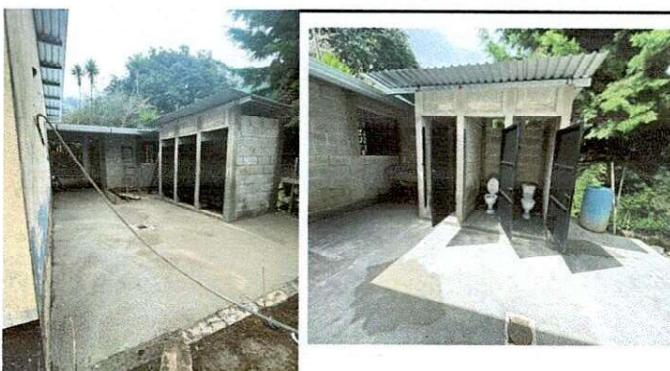
FOTO: 10 Y 11: SERVICIOS SANITARIOS DE LETRINAS SUSTITUIDOS POR INODOROS LAVABLES, Y CAMBIO DE CUBIERTA DE TECHO Y PAREDES.

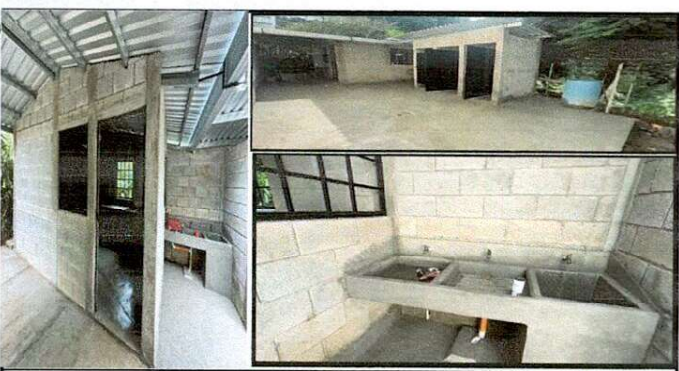
FOTO: 12-14 AREA DE COCINA, SE SUSTITUYERON PAREDES EN MAL ESTADO Y TECHO, POR PAREDES DE BLOCK Y CUBIERTA DE LAMINA POR ESTRUCTURA METALICA TODO CAL. 26

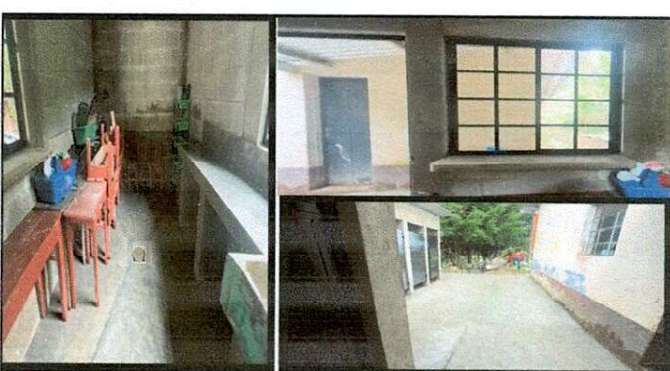
FOTO: 15-17: INTERIOR DE AREA DE COCINA, PAREDES Y TECHO EN MAL ESTADO, SE FUNDIO PISO DE CEMENTO ALIDADO EN AREA INTERNA CON SU REPOSADERA, TOP PARA PICAR Y AREA DE PILA
