REGISTRO FOTOGRÁFICO  
PROGRAMA DE MANTENIMIENTO DE EDIFICIOS ESCOLARES PÚBLICOS

PRA-FOR-123  
Versión 1

| NOMBRE DEL ESTABLECIMIENTO: | EORM EL SOCORRO | DIRECCIÓN DEL ESTABLECIMIENTO: | ALDEA EL SOCORRO, SAN JOSE PINULA. |

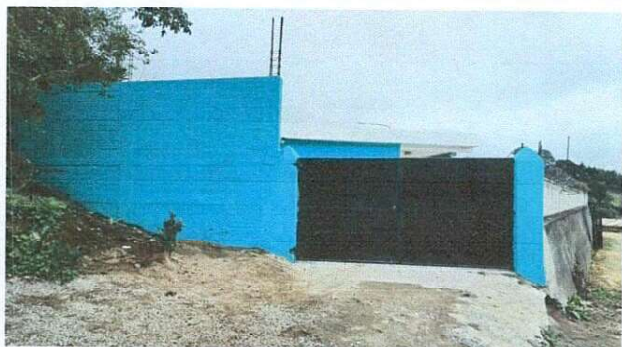
Foto 6: MANTENIMIENTO A PORTONES (MANTENIMIENTO DE PORTON PRINCIPAL DE 6 M2 CON REPARACIÓN DE LIENZO DE LIENZO DE 0.30 METROS, LIMPIEZA, LUJADO Y PINTURA)

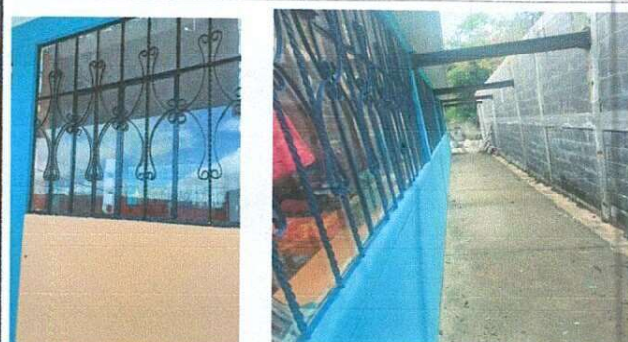
Foto 7: VENTANAS: MANTENIMIENTO A 52 A 52 MT2 DE BALCONES (Limpieza, lijado y pintura)

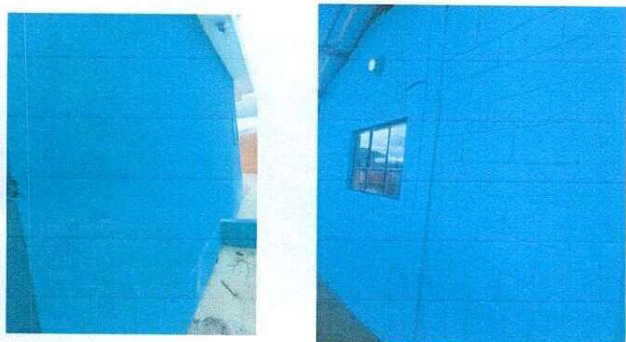
Foto 8: PINTURA DE MUROS EXTERIORES E INTERIORES (APLICACIÓN DE PINTURA DE 124 M2 EN MUROS EXTERIORES)

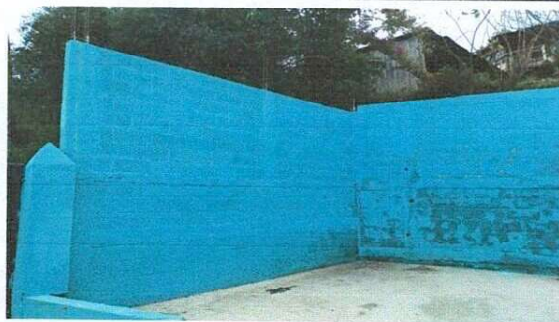
Foto 9: CERCO O MURO PERIMETRAL (SUMINISTRO DE MURO PERIMETRAL DE 1.80X4.30 METROS PARA COMPLETAR MURO YA EXISTENTE)

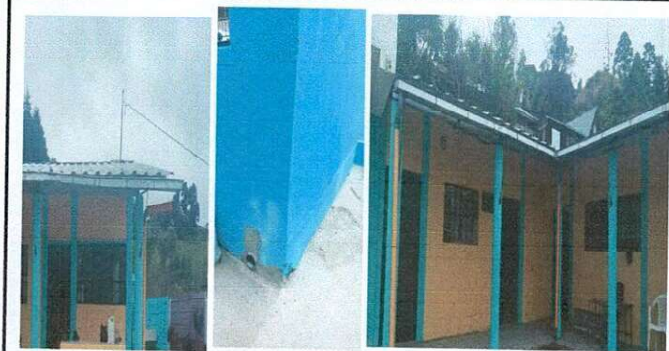
**Foto 1:** CANALES Y BAJADAS DE AGUA PLUVIAL (SUSTITUCION DE CANAL METALICO DE 44.00 MTS. CON 2Sujetadores metalicos en area de bodega de alimentos, suministro e instalacion de bajadas pluviales 12.00 unidades, y reparacion de bajada pluvial de pared.

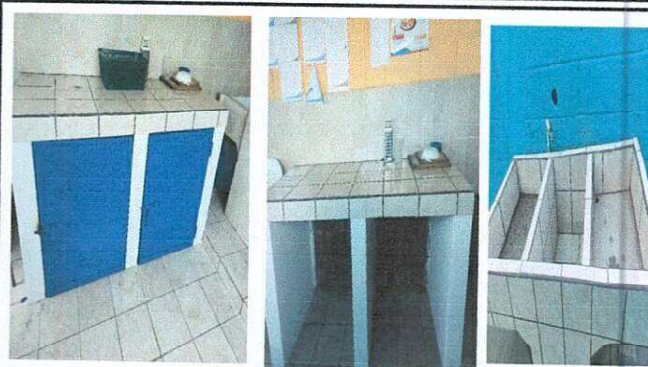
**Foto 2:** REPARACION O SUSTITUCION DE AREA DE COCINA (SUMINISTRO DE 3 MESAS DE CONCRETO DE (0.70X2.00X.80)(0.70X2.90X.80, INCLUYE 4 PUERTAS DE METAL DE 0.50X0.70 CADA UNA)(0.70X1.20X0.80) FORRADO CON AZULEJO.

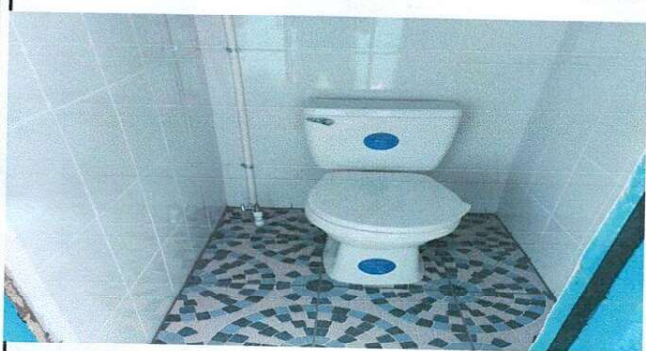
**Foto 3:** SERVICIOSANITARIO Y SUS ACCESORIOS (CAMBIO DE ACCESORIOS DE SANITARIOS)

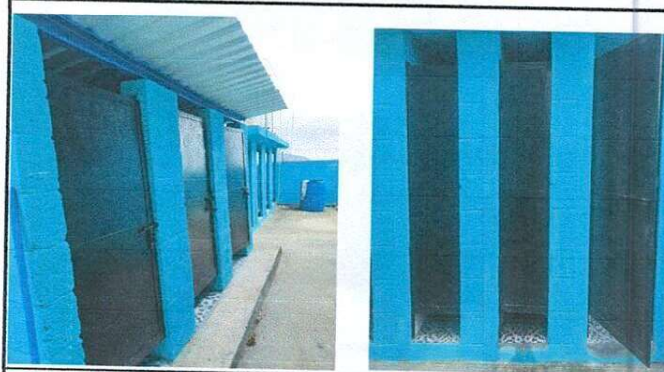
**Foto 3-1,3-2,3-3:** INSTALACION DE SANITARIOS BLANCOS,INSTALACION DE AGUA Y DRENAJES,REPARACION DE TECHO DE LAMINA DE SANITARIO,INCLUYECAMBIO DE LAMINATROQUELADACALIBRE 26,REFORZAMIENTODE BASE METALICAJUO Y PINTURA, MANTENIMIENTO DE PUERTAS CAMBIO DE LIENZO A 3 DE LAS 7 PUERTAS.

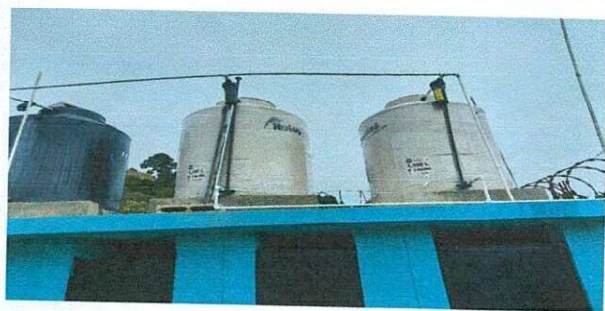
**Foto 4:** INSTALACION Y MANTENIMIENTO DE DEPOSITOS DE AGUA: SUMINISTRO EINSTALACION DE 2 TINACOS PARA AGUA CON SU RESPECTIVATUBERIA PVC Y REPARACION Y MANTENIMIENTO DE 1 TINACO YA EXISTENTE EN LOS TRES DEPOSITOS INCLUYE ACCESORIOS.

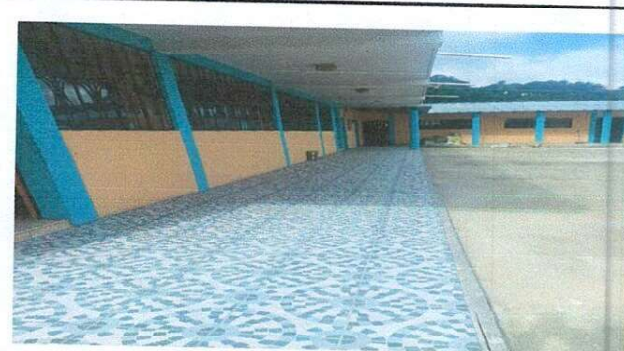
**Foto5:** piso(suministro e instalacion de 65 metros cuadrados de piso antideslizante en area de corredor principal y servicios sanitarios y colocacion de azulejo area de sanitarios
