REGISTRO FOTOGRÁFICO  
PROGRAMA DE MANTENIMIENTO DE EDIFICIOS ESCOLARES PÚBLICOS

PRA-FOR-123  
Versión 1

| NOMBRE DEL ESTABLECIMIENTO: | ESCUELA OFICIAL RURAL MIXTA NO. 690 J.M. | DIRECCIÓN DEL ESTABLECIMIENTO: | 2da. Ave. 1-20 zona 2 El Porvenir, Villa Canales |
| CÓDIGO DEL ESTABLECIMIENTO: | 01-16-2103-43 | FECHA: | 30/04/2024 |

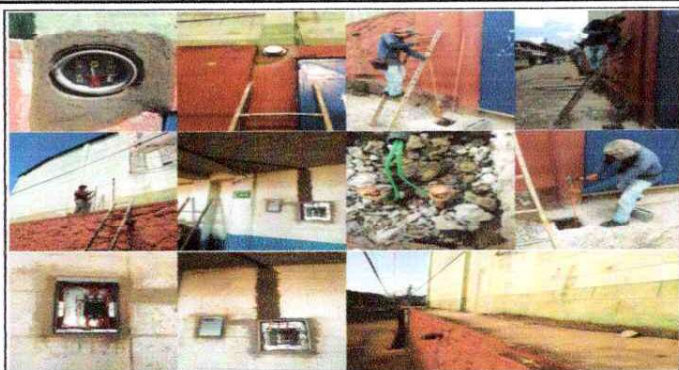
Foto 1: se inició con sustitución y detalles del contador, se cambio caja RH al interior del edificio, se polarizo la red electrica del edificio y aula de computación colocando 2 varillas de cobre

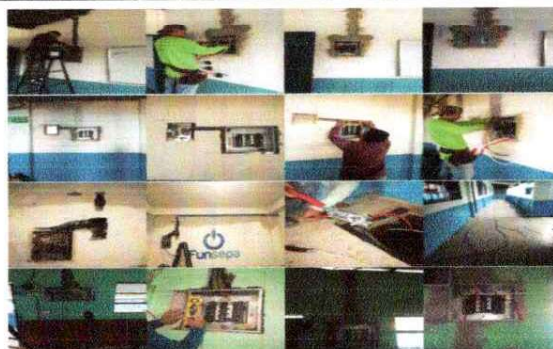
Foto 2: trabajo de reubicación- sustitución de tableros, cambio de flípones, cableado ducto, conyevará trabajo de albañilería, picado, rellenado, tallado y pintura de las áreas trabajadas.

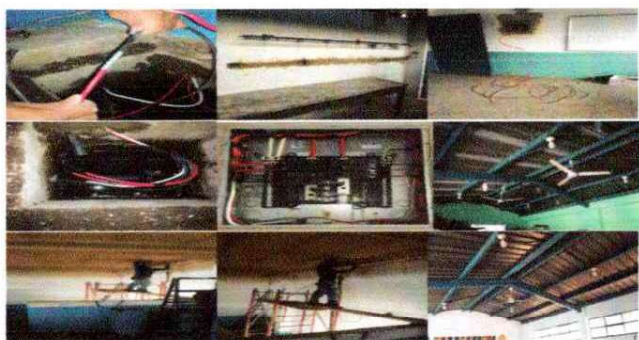
Foto 3: trabajo de cableado y ducto para bombillas, apagadores, cables que se encontraban al aire o expuestos

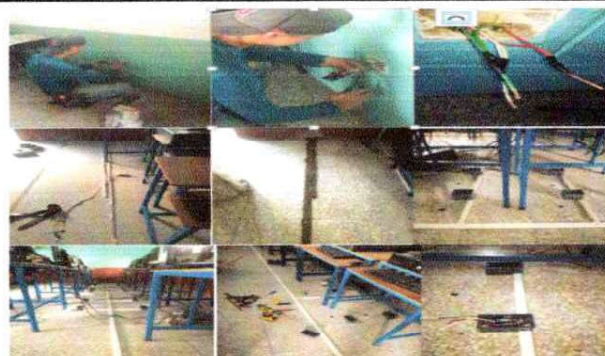
Foto 4: trabajo en las sustitución de todos los tomacorrientes del edificio, incluyendo la instalación nueva de todos los tomacorrientes para aula de computación

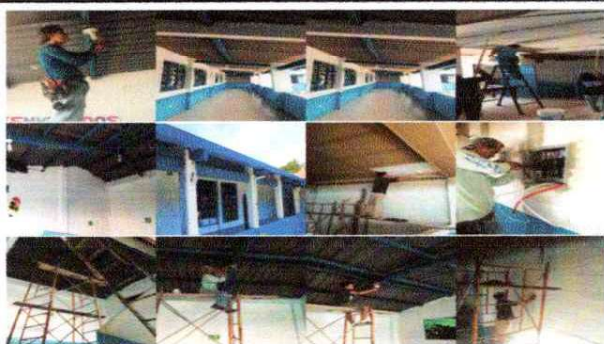
Foto 5: trabajo para la sustitución de flafoneras, 114 focos de interior 4 bombillos de exterior led 40 wt, 3 bombillos de exterior led 50 wt, apagadores, pantallas led hacia el patio

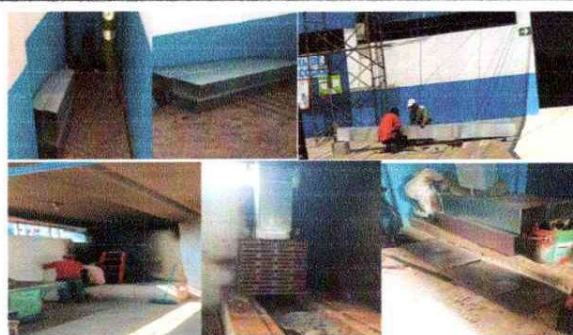
Foto 6:1) trabajo para sustitución de parilla improvisada a plancha de metal para fogón 2) Chimenea de lamina de alución de 7.5 m de altura y puerta del fogón

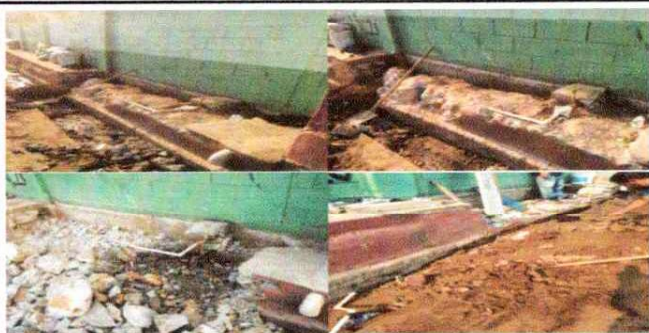
Foto 7: trabajo sustitución de llave de paso de agua potable ubicado sobre la 1era. Calle de la zona 2, se escabó 2.80m de muro perimetral debido a fuga en tubería. Se reubicó registro.

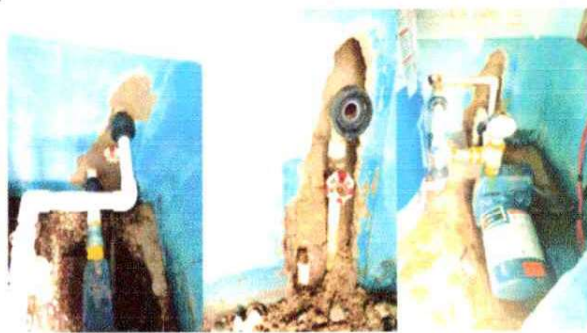
foto 8: sustitución de tubería lineal para bomba de agua, remoción de la que se tiene por fuga y deterioro de los accesorios por sobrecalentamiento

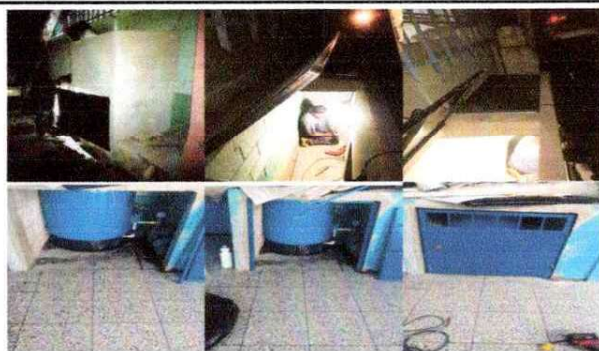
Foto 9: fabricación e instalación de 1 puerta de metal con chapa para el área de bomba de agua, 2 puertas de metal y 2 tapaderas de metal para contenedor de basura

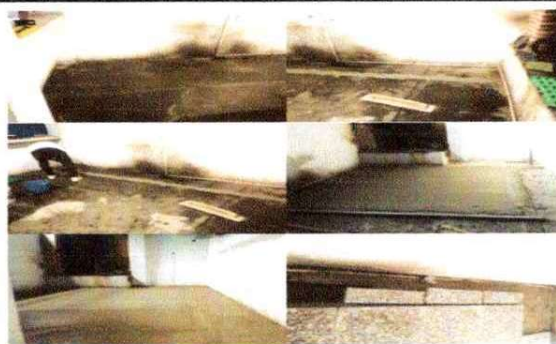
foto 10: sustitución de piso de cemento en el área de cocina por piso de granito, esto para velar por una mejor limpieza,

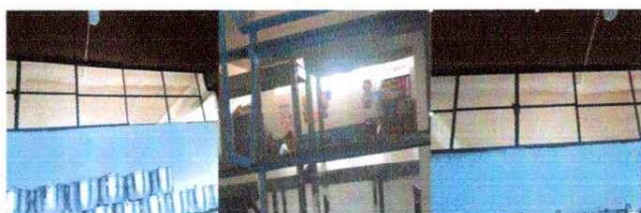
Foto 11: se realizó la instalación de vidrios en cocina y 1 aula.
