SITUACIÓN DEFICIENCIAS DETERMINADAS

| NOMBRE DEL ESTABLECIMIENTO: | INEB TELESECUNDARIA ALDEA SANTA INES | DIRECCIÓN DEL ESTABLECIMIENTO: | 2DA AVENIDA 1-91 ZONA 4 ALDEA SANTA INES |
| CÓDIGO DEL ESTABLECIMIENTO: | 01-17-0050-45 | FECHA: | 12/08/2024 |

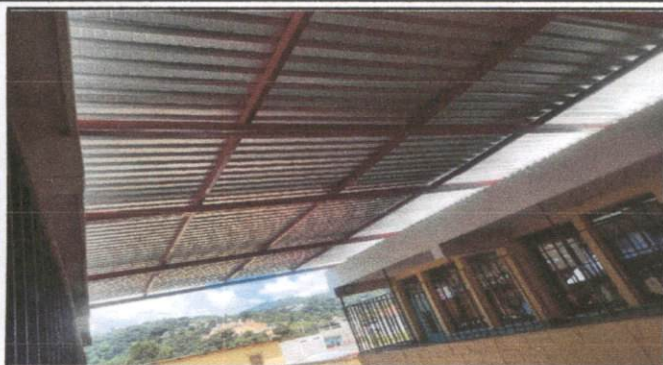
Foto 1: Techo termonado. Se cambió lámina antigua y se colocó lámina troquelada, calibre 26. Se lijaron y pintaron las costaneras.

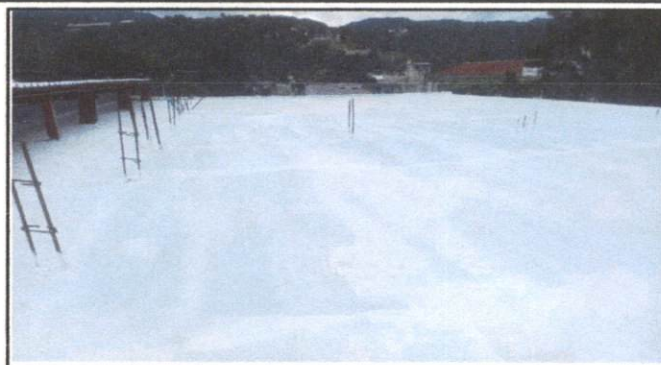
Foto 2: Impermeabilización de terraza luego de haber aplicado el mezlón. Terminado.

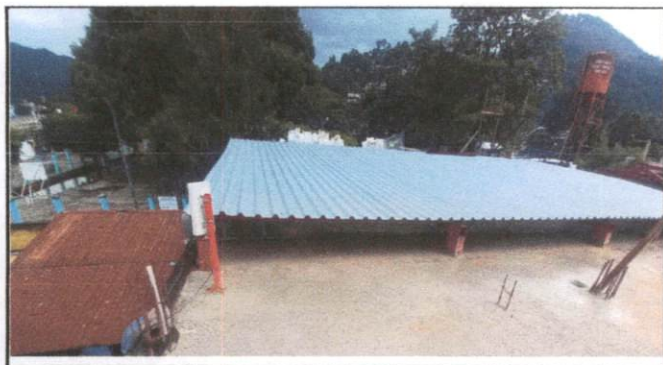
Foto 3: Se levantó una fila de block sobre losa del segundo nivel para evitar que el agua caiga sobre las pestañas.

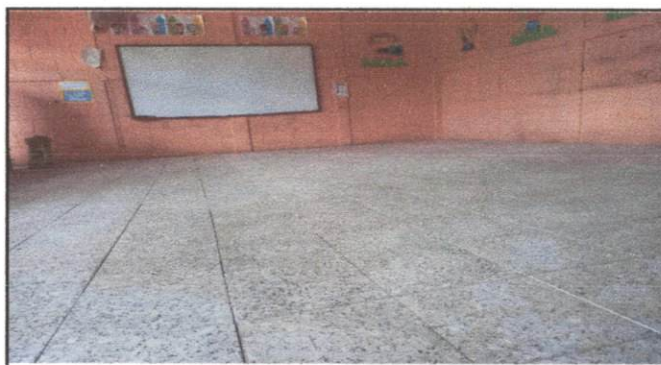
Foto 4: Colocación de piso de granito en el salones de clases No. 1.

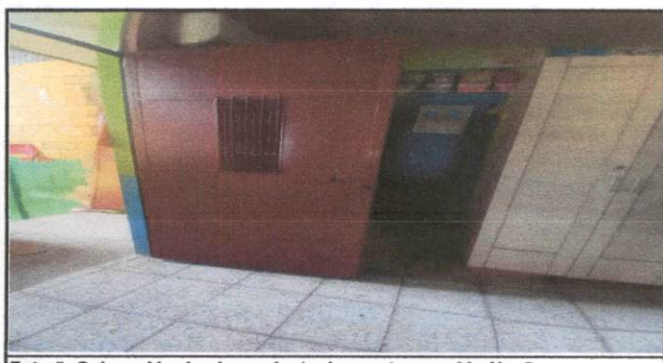
Foto 5: Colocación de piso y ajuste de puerta en salón No. 2.

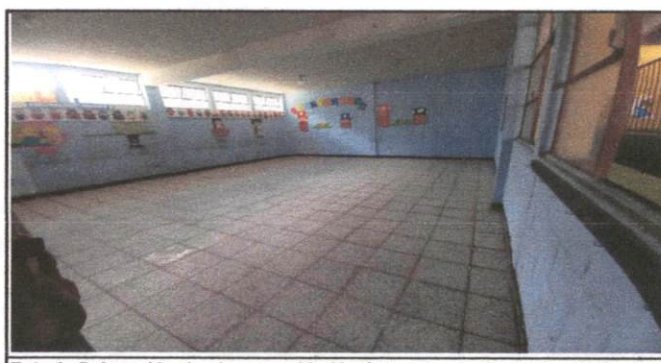
Foto 6: Colocación de piso en salón No. 3, terminado. En los tres salones se ajustaron y se pintaron las puertas.
