REGISTRO FOTOGRÁFICO  
PROGRAMA DE MANTENIMIENTO DE EDIFICIOS ESCOLARES PÚBLICOS

PRA-FOR-123  
Versión 1

| DEPARTAMENTO: | HUEHUETENANGO | MUNICIPIO: | NENTÓN |
| NOMBRE DEL ESTABLECIMIENTO: | EORM | DIRECCIÓN DEL ESTABLECIMIENTO: | ALDEA LA FORTUNA |

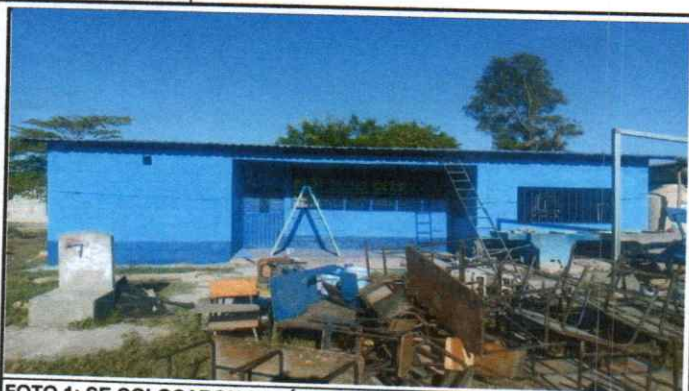
FOTO 1: SE COLOCARON 24 LÁMINAS TROQUELADAS CALIBRE 26

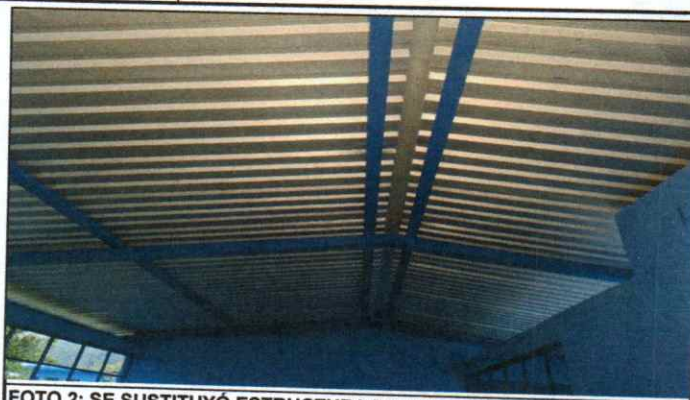
FOTO 2: SE SUSTITUYÓ ESTRUCTURA DE MADERA POR ESTRUCTURA DE METAL. SE OCUPARON TUBOS CUADRADOS DE 4 X 4" CH 16 Y TUBOS RECTANGULARES DE 3X2" CH 16

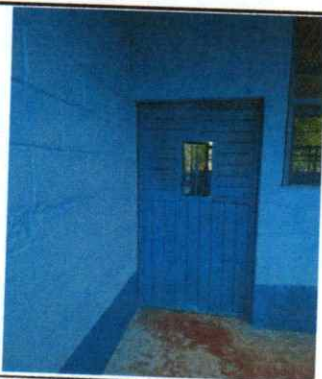
FOTO 3: SE APLICÓ PINTURA ANTICORROSIVA CELCO R-15 SECADO RÁPIDO A 8 PUERTAS, DE COLOR AZUL

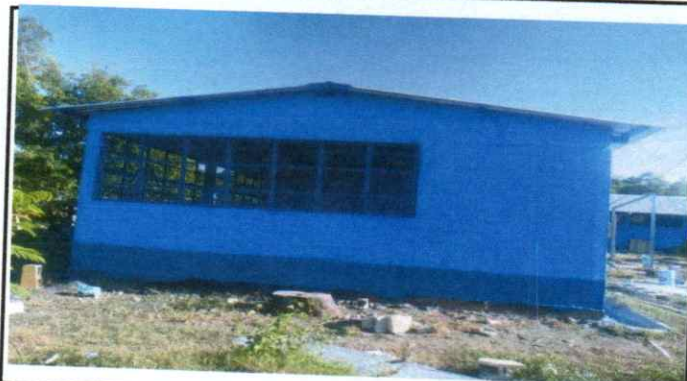
FOTO 4: SE APLICÓ PINTURA ANTICORROSIVA CELCO R-15 SECADO RÁPIDO DE COLOR AZUL A 8 VENTANALES, APROXIMADAMENTE 30 METROS CUADRADOS

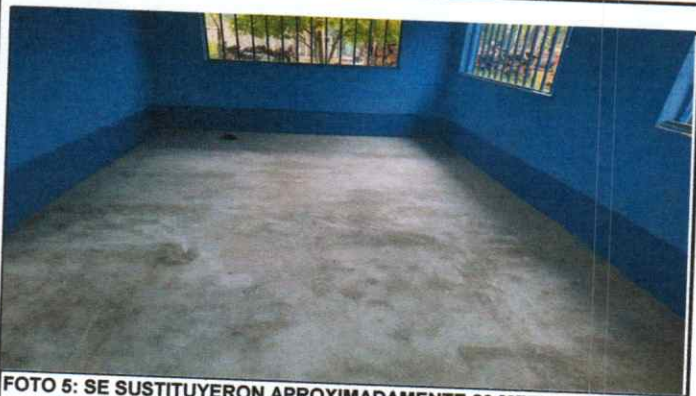
FOTO 5: SE SUSTITUYERON APROXIMADAMENTE 20 METROS CUADRADOS DE PISO DE TORTA DE CONCRETO EN UNA BODEGA

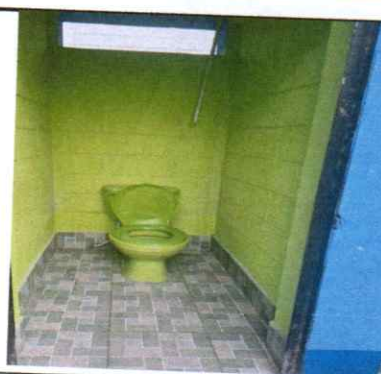
FOTO 6: SE SUSTITUYÓ PISO DE TORTA DE CONCRETO POR PISO CERÁMICO EN LOS SERVICIOS SANITARIOS. SE SUSTITUYERON 6 TAZAS BLANCAS POR TAZAS VERDES DE CERÁMICA

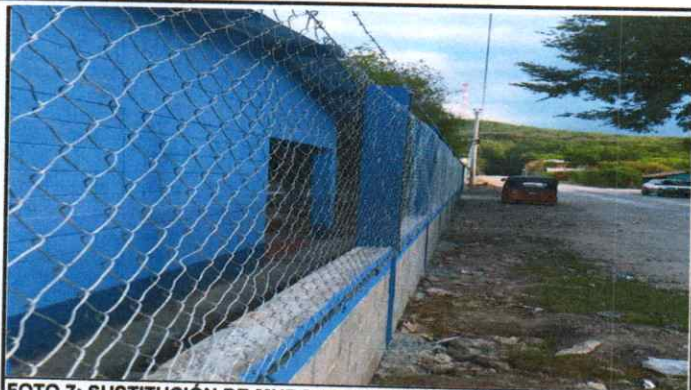
FOTO 7: SUSTITUCIÓN DE MURO PERIMETRAL : 5 HILADAS DE BLOCOK, POSTES DE CONCRETO Y MALLA DE 1.50 METROS DE ALTURA, CON DOS HILAS DE ALAMBRE ESIPIGADO EN LA PARTE SUPERIOR

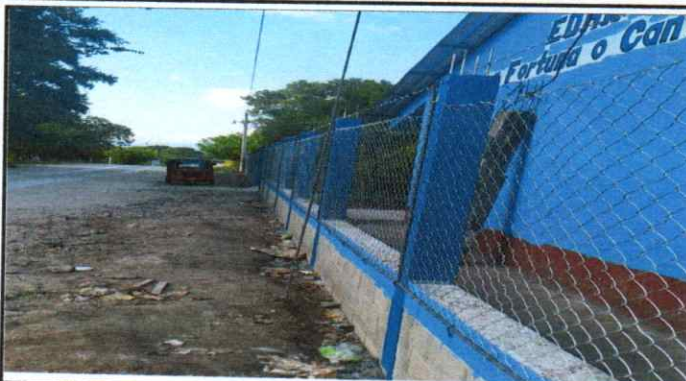
FOTO 8: SUSTITUCIÓN DE MURO PERIMETRAL: 4 HILADAS DE BLOCK, POSTES DE CONCRETO Y MALLA DE 1.50 METROS DE ALTURA, CON DOS HILAS DE ALAMBRE ESIPIGADO EN LA PARTE SUPERIOR

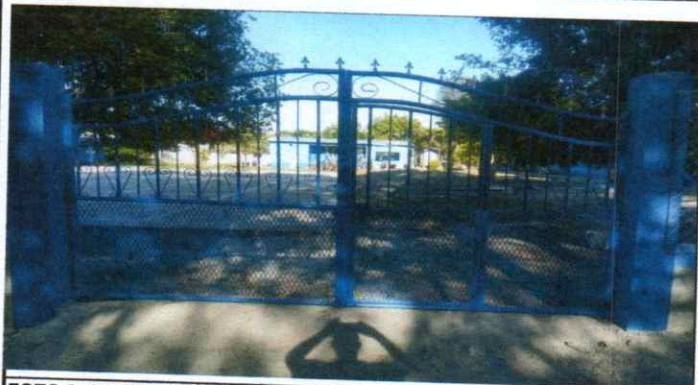
FOTO 9: SUSTITUCIÓN DE PORTÓN. SE PAGARON LOS SERVICIOS PARA LA ELABORACIÓN E INSTALACIÓN DE UN PORTÓN DE 3.75 M DE ANCHO POR 2.30 M DE ALTO, CON TUBO PROCESO DE 1 1/4" EN COLOR AZUL

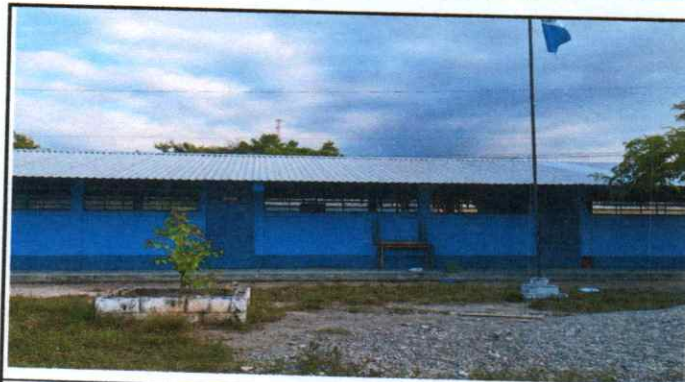
FOTO 10: SE APLICÓ PINTURA CORONA CLÁSICA COLOR AZUL AGHATA EN LAS APREDES INTERIORES Y EXTERIORES

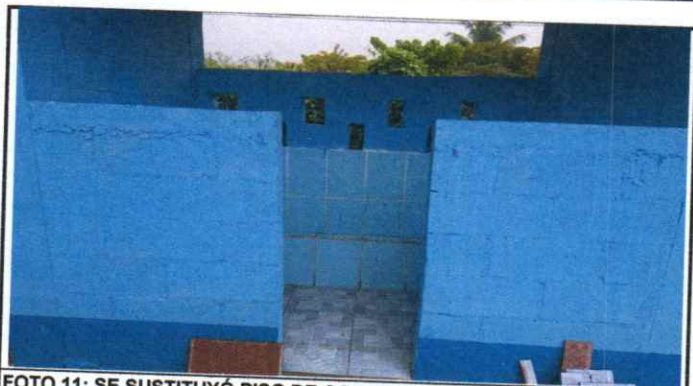
FOTO 11: SE SUSTITUYÓ PISO DE CONCRETO POR PISO CERÁMICO EN EL MINGITORIO
