SITUACIÓN DEFICIENCIAS DETERMINADAS

| DEPARTAMENTO: | HUEHUETENANGO | MUNICIPIO: | NENTÓN |
| NOMBRE DEL ESTABLECIMIENTO: | EODP ANEXA A EORM | DIRECCIÓN DEL ESTABLECIMIENTO: | ALDEA GRACIAS A DIOS |
| CÓDIGO DEL ESTABLECIMIENTO: | 13-05-4747-42 | FECHA: | 04/10/2024 |

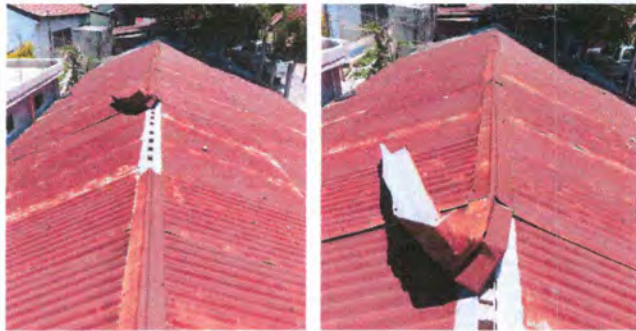
Foto1: El techo de las aulas se encuentra en mal estado, se filtra el agua, por lo que se tiene contemplado la reparación de costaneras y sustitución de laminas.

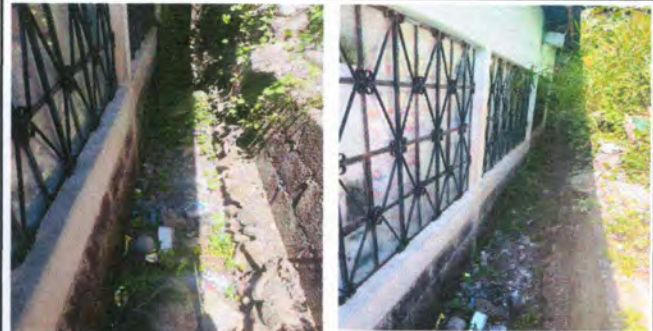
Foto 2: Reparación de cuneta de concreto en mal estado, se tiene contemplado reestructurar para evitar la filtración de agua en las aulas de la escuela.

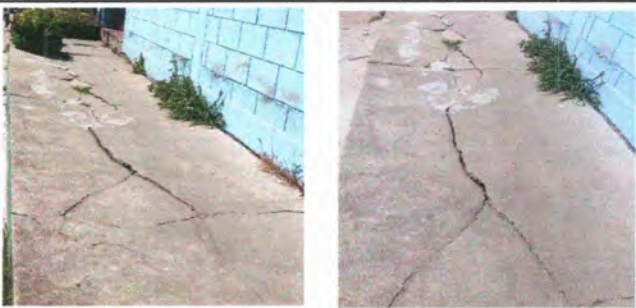
Foto 3: Reparación de banqueta de concreto debido a su mal estado se tiene contemplado reconstruir el paso peatonal entre las aulas.

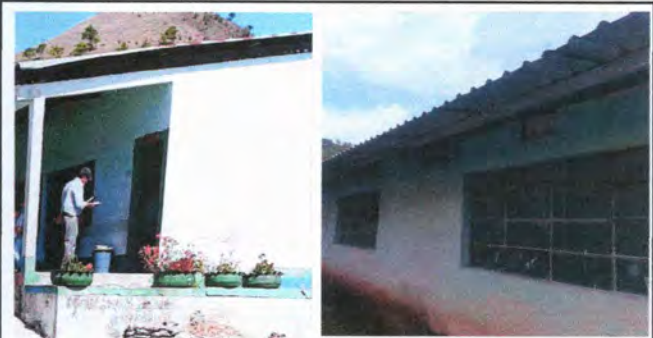
Foto 4: Pintura de paredes exteriores e interiores de las aulas de la escuela debido al mal estado en que se encuentran.

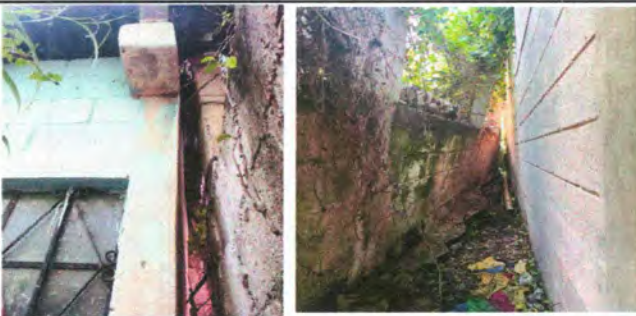
Foto 5: Reparación de muro perimetral de block, se desplomó afectando las paredes de las aulas de la escuela, por lo que se tiene contemplado restaurarlo para que ya no siga dañando las paredes.

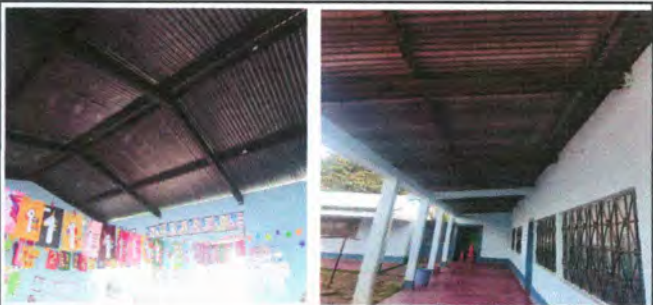
Foto 6: Remozar el sistema Eléctrico de las aulas en su interior y exterior, para mejorar la iluminación del edificio escolar.
