SITUACIÓN DEFICIENCIAS DETERMINADAS

| NOMBRE DEL ESTABLECIMIENTO: | Escuela Oficial Rural Mixta, cantón El Pozo, aldea Bulej | DIRECCIÓN DEL ESTABLECIMIENTO: | Cantón El Pozo, aldea Bulej |
| CÓDIGO DEL ESTABLECIMIENTO: | 13-18-0032-43 | FECHA: | 11 de junio de 2024 |

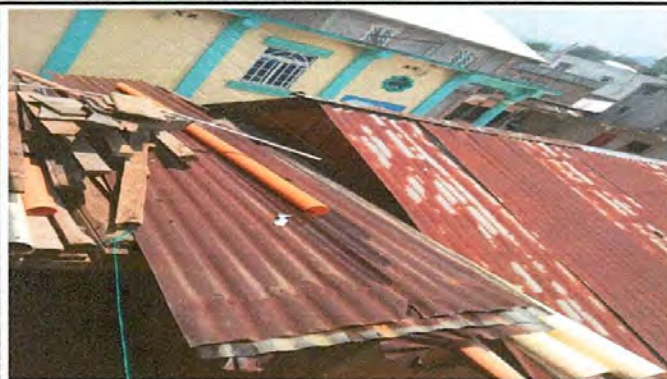
Foto1: Las láminas se encuentran muy deterioradas.

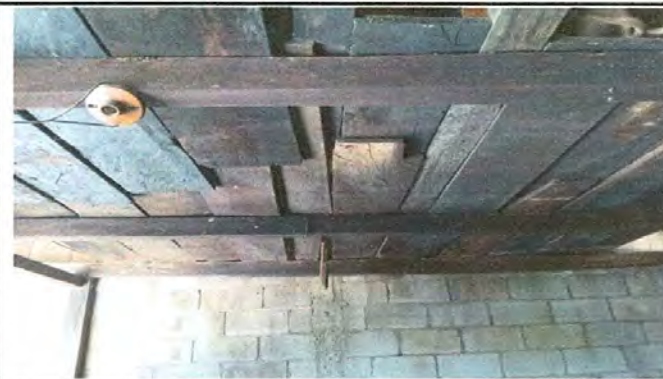
Foto 2: Para poder instalar nuevas láminas es necesario cambiar la estructura de techo de madera por metal

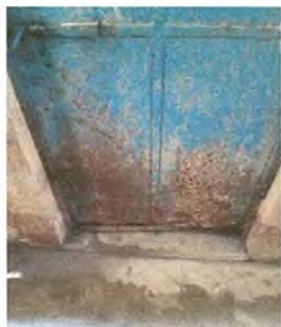
Foto 3: Las puertas de madera se están deteriorando, y solo utilizan candados. lo que se quiere es reemplazarlas con puertas de metal ya que de esa manera queda más asegurada. También necesitamos cambiar una

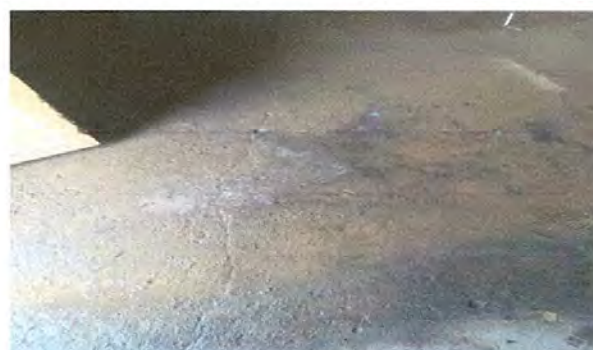
Foto 4: El piso de concreto tiene varias averturas por lo que es necesario repararla.

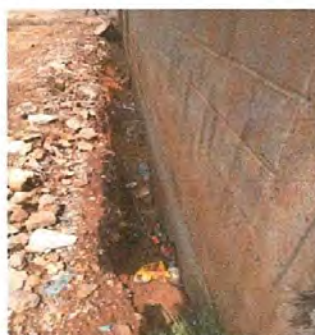
Foto 5: Existe una cuneta en la cual solo una parte es de concreto pero la otra parte solo es un sanjeado, lo cual hace que el agua filtre y se llena el patio de agua en épocas de lluvia.

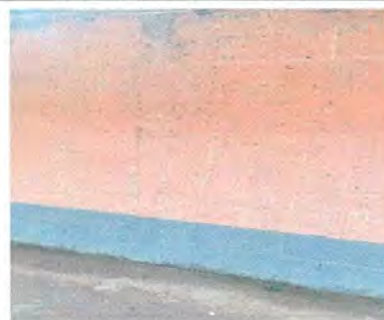
Foto 6: La pintura en la bodega y la cocina ya se encuentran muy manchadas y ya no se le ve bien el color.

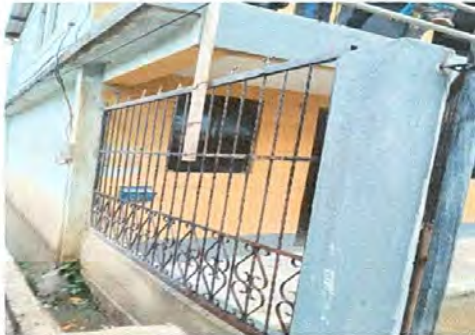
Foto 1: Se va a sustituir la barda de metal por pared de block ya que representa un peligro para los niños, debido a que algunos niños se trepan en las bardas para llegar luego al segundo nivel.

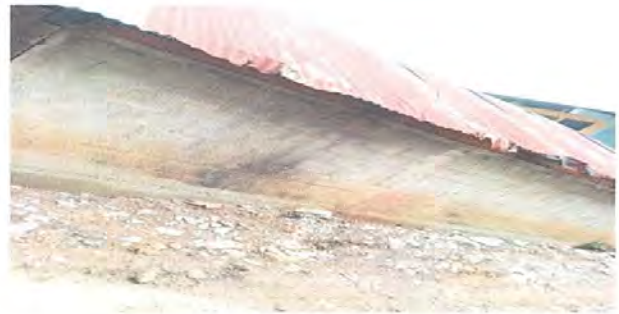
Foto 2: Es necesario continuar algunas iladas más de blok y colocarle corona de concreto a esta pared para que el techo quede más alto y de esa manera evitar que los carros pasen rozando la lámina.

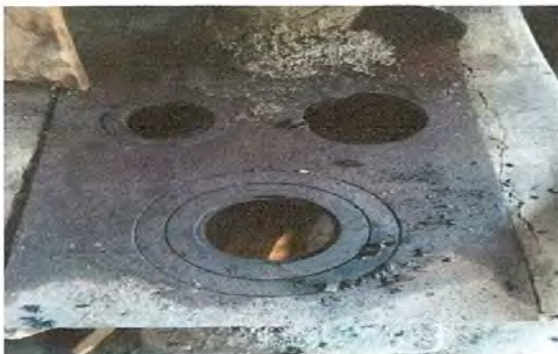
Foto 3: Se deberá cambiar la plancha por una nueva ya que está muy deteriorada.

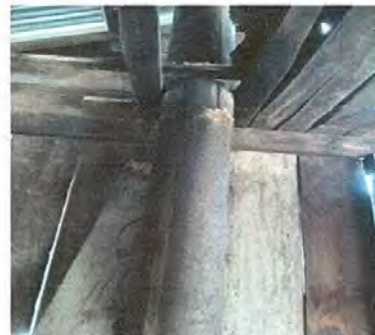
Foto 4: Debido al cambio de plancha de metal, se deberá cambiar también la chimenea con todo y la base para que pueda funcionar de una mejor manera

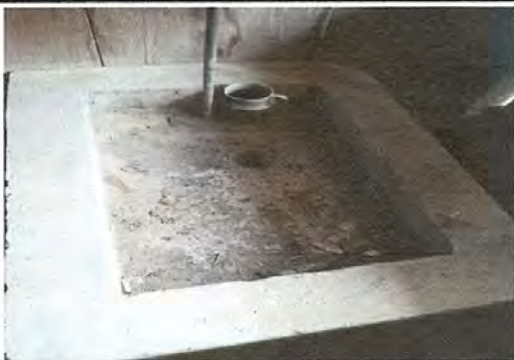
Se deberá de sustituir este labadero por una pila de Plastico ya que no cuenta con depósito de agua. Cuando en el establecimiento no hay agua no se puede lavar los utensilios de cocina.
