SITUACIÓN DEFICIENCIAS DETERMINADAS:

| NOMBRE DEL ESTABLECIMIENTO: | EORM, Aldea Nueva Concepción | DIRECCIÓN DEL ESTABLECIMIENTO: | Aldea Nueva Concepción , San Mateo Ixtatán |
| CÓDIGO DEL ESTABLECIMIENTO: | 13-18-0904-43 | FECHA: | 16/10/2024 |

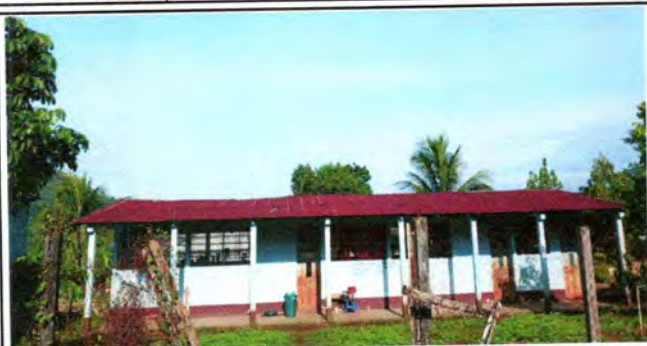
Foto 1: Sustrucción de Lámina, por lámina troquelada aluzinc, se puede observar que las láminas que la escuela tiene, ya tiene grietas y se llena de agua las aulas

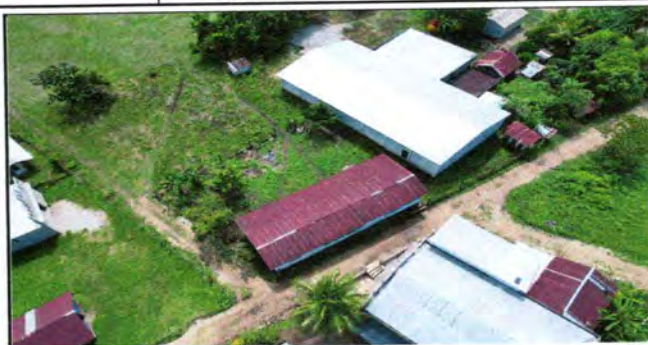
Foto 2: sustitución de capote de lámina, por lámina troquelada, en la imagen se puede observar que los capotes están desgastados y corren peligro en hundirse hacia adentro de las aulas

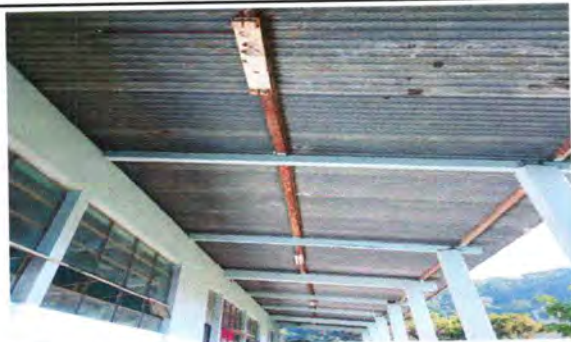
Foto 3: sustitución de estructura de madera por estructura de metal, es necesario cambiar las reglas y tijeras que sostiene el techo, porque ya están desgastados y picados por el agua que ingresa de la lámina y el capote

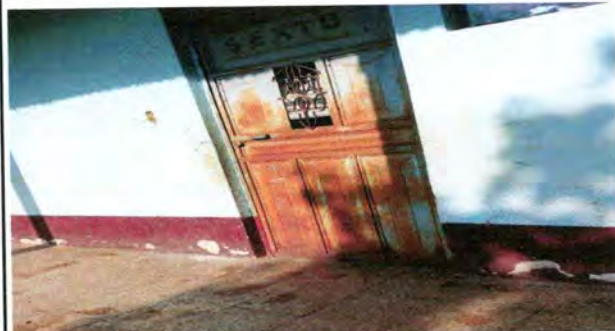
Foto 4: sustitución de puerta. Las puertas ya están en malas condiciones y agrietadas por el paso del tiempo

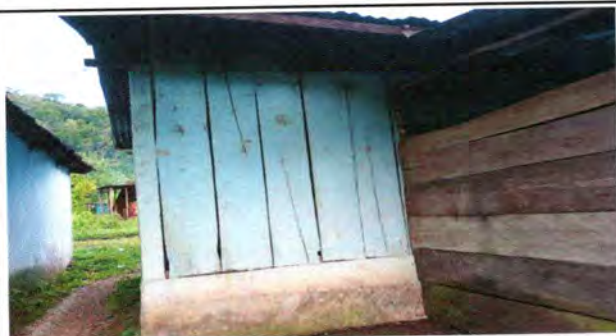
Foto 5: Mejoramiento de pared de madera por Block, es necesario mejorar las condiciones donde se preparan los alimentos de nuestros estudiantes, eso influye en el aspecto social del proceso educativo.

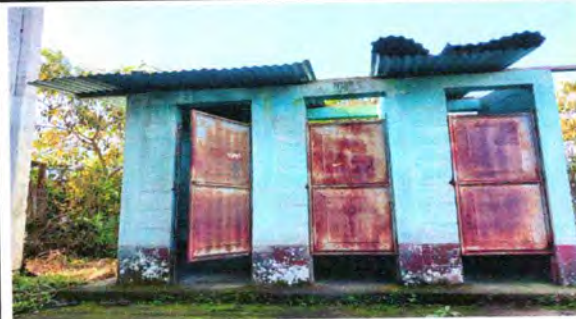
Foto 6: Sustitución de puertas al servicio sanitario, se puede apreciar en la fotografía que este servicio está en malas condiciones las puertas agrietadas y disfuncionales.

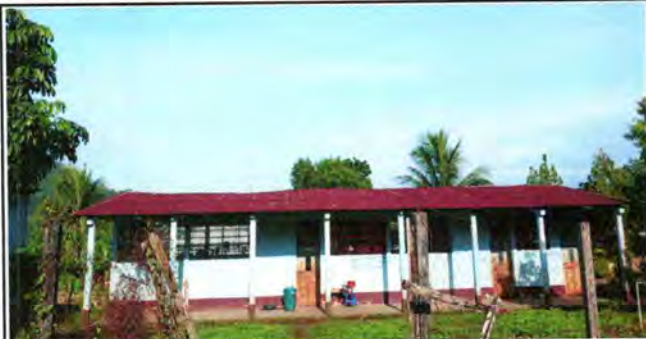
Foto 7: Pintura en muros exteriores e interiores, en la fotografía podemos observar que la escuela ya está decolorada y maltratada con el paso de los años las pinturas se desgastan.
