SITUACIÓN DEFICIENCIAS DETERMINADAS      PREVIO ☒      DURANTE ☐      POSTERIOR ☐

| DEPARTAMENTO: | HUEHUETENANGO | MUNICIPIO: | SAN MATEO IXTATÁN |
| NOMBRE DEL ESTABLECIMIENTO: | E.O.R. M | DIRECCIÓN DEL ESTABLECIMIENTO: | ALDEA YOLAMBOLOP |
| CÓDIGO DEL ESTABLECIMIENTO: | 13-18-1785-43 | FECHA: | 11/06/2024 |

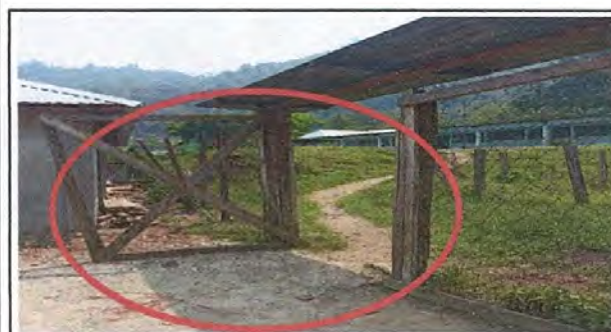
Foto 3: Se puede apreciar el grado de deterioro del portón de maya con soporte de madera lo cual requiere sustitución

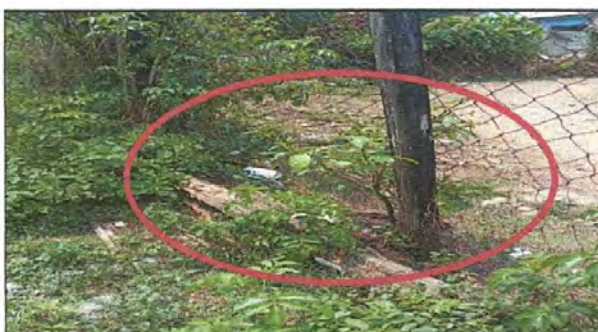
Foto 4: Se aprecia el grado de deterioro del muro perimetral de maya con madera, esto permite el acceso a los animales domésticos de los vecinos a la E:O:R:M. Esto a su vez contamina y afecta la salud de los estudiantes, lo cual requiere sustitución. Para tener un buen saneamiento ambiental.

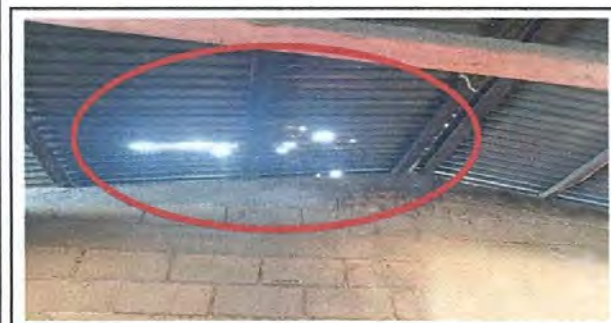
Foto 5: COCINA. Se observa el deterioro de la cubierta de lámina con soporte de madera la cual necesita ser sustituido.

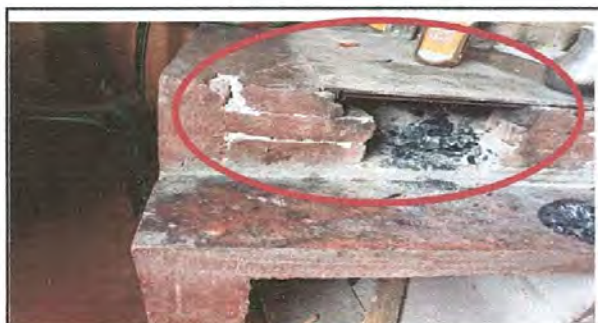
Foto 6: COCINA. Se aprecia el deterioro de la estufa rural, la cual es necesario ser sustituido.

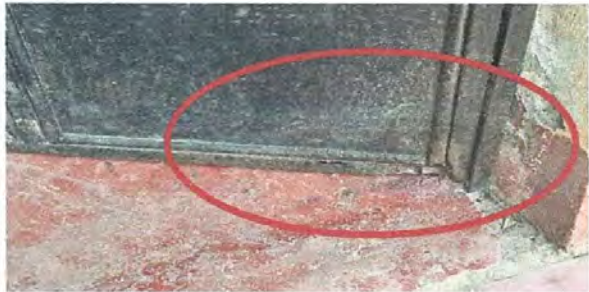
| <p><b>Foto 7: COCINA.</b> Se aprecia el deterioro de la puerta principal de la cocina con su chapa, la cual necesita ser sustituida.</p> | <p><b>Foto 8: COCINA.</b> Se observa que en el interior y exterior de la cocina es necesario aplicar limpieza y pintura en muros de la cocina</p> |

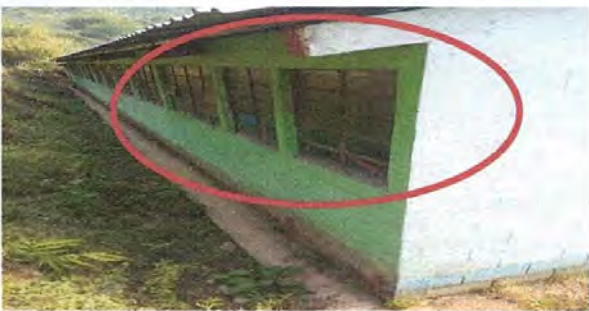
| <p><b>Foto 9: MODULO 1.</b> Se presencia el deterioro de pintura tanto del exterior e interior de las aulas del centro educativo por lo que es necesario pintarlo.</p> | <p><b>Foto 10:</b></p> |
