SITUACIÓN DEFICIENCIAS DETERMINADAS

| NOMBRE DEL ESTABLECIMIENTO: | E.O.R.M. Vista Hermosa | DIRECCIÓN DEL ESTABLECIMIENTO: | Caserío Vista Hermosa, Cantón Amayo Ingenio |
| CÓDIGO DEL ESTABLECIMIENTO: | 22-01- 2477-43 | FECHA: | 30/05/2024 |

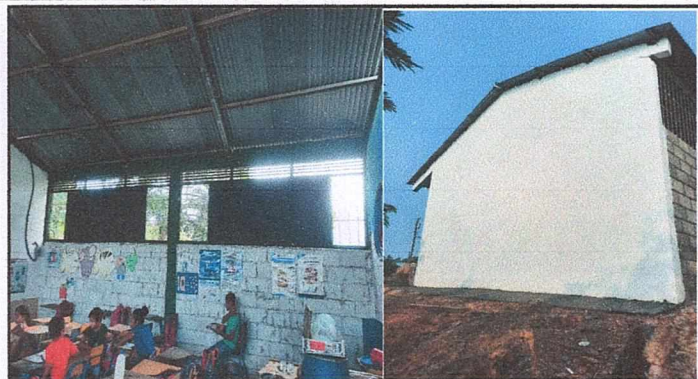
Foto 1: ventanales traseros y delanteros, repello en pared trasera, se colocarán con estructura reforzada en la parte trasera por el excesivo viento y con vidrios PVC en la parte delantera.

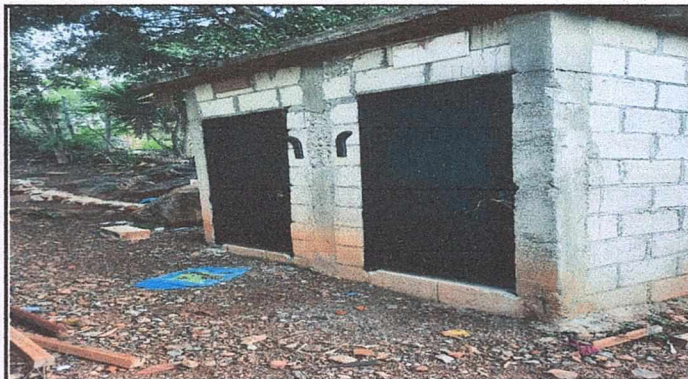
Foto 2: Puertas de lámina en los sanitarios, se colocarán puertas de metal en los 2 sanitarios.

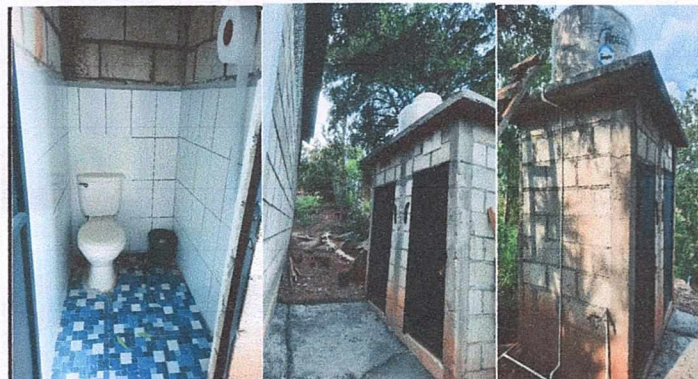
Foto 3: Sanitarios, se colocará piso y azulejo en baños, también un tinaco con su tubería para almacenamiento de agua y una torta por fuera, seguido de torta como encaminamiento hacia el sanitario.

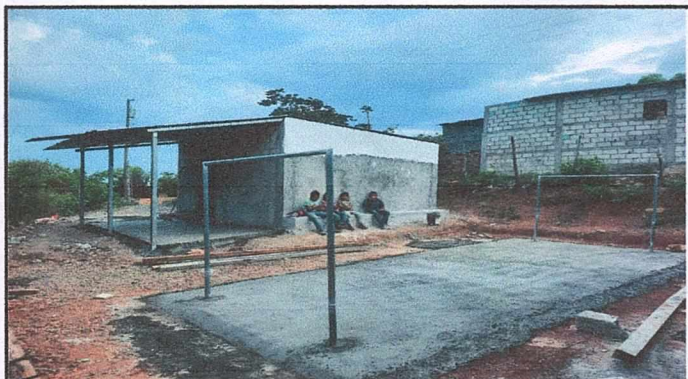
Foto 4: Patio, se hará una torta de cemento con sus porterías para que los niños realicen sus ejercicios físicos y jueguen en el recreo.

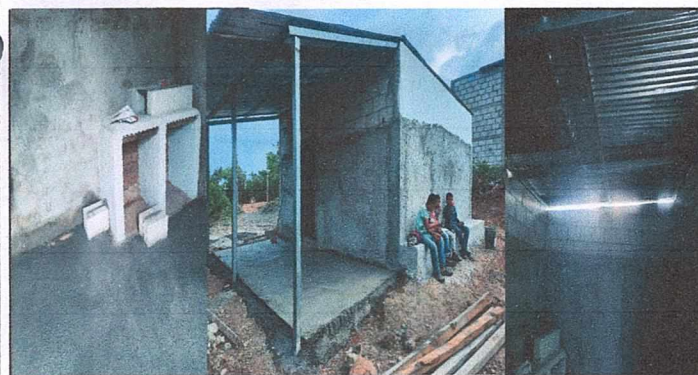
Foto 5: cocina rustica, paredes de adobe, techo con constaneras de madera y torta rustica, se colocará block con sus columnas, techo de estructura galvanizada, repello y torta adentro de la cocina.

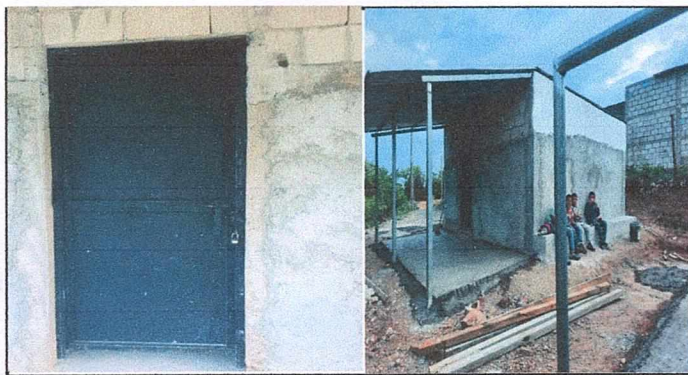
Foto 6: Puerta de lámina, tierra en parte saliente de cocina, se colocará una puerta de metal y se hará una torta afuera.
