SITUACIÓN DEFICIENCIAS DETERMINADAS

| DEPARTAMENTO: | Jutiapa | MUNICIPIO: | Atescatempa |
| NOMBRE DEL ESTABLECIMIENTO: | Escuela Oficial Rural Mixta | DIRECCIÓN DEL ESTABLECIMIENTO: | Aldea El Rosario, Atescatempa, Jutiapa |

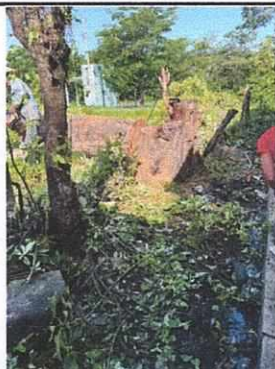
Foto 1: Chapeo y destronque en cerco perimetral.

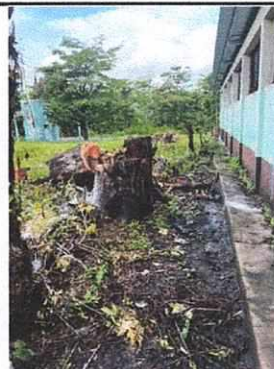
Foto 2: Chapeo y destronque en cerco perimetral.

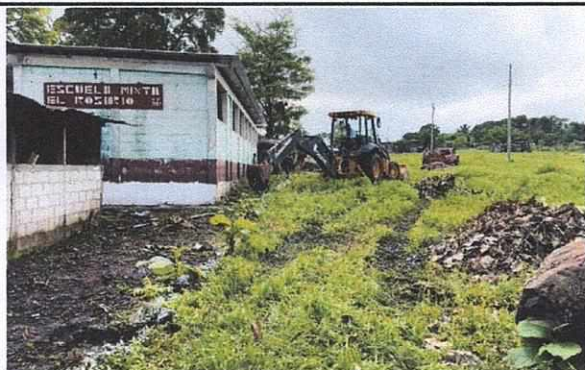
Foto 3: Zanjeo empleando retroexcavadora.

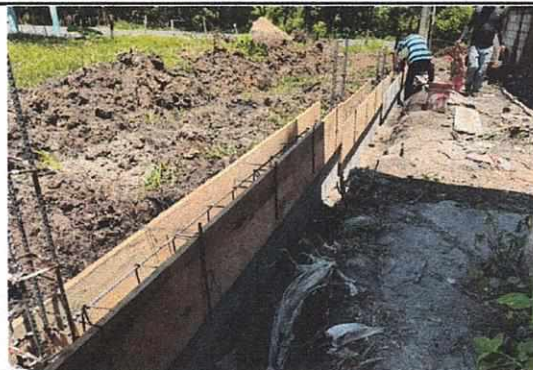
Foto 4: Fundición de solera 0.15x0.20 m. armada con 4 hierros de 3/8" estribos de 1/4" a cada 0.20 m.

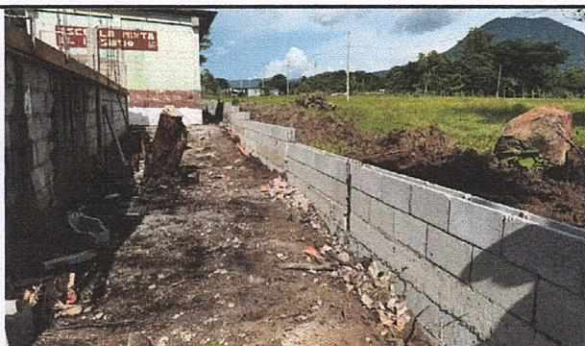
Foto 5: Muro perimetral conformado por: cimentación, levantado de block, fundición de solera de humedad, levantado de block, y fundición de solera U.

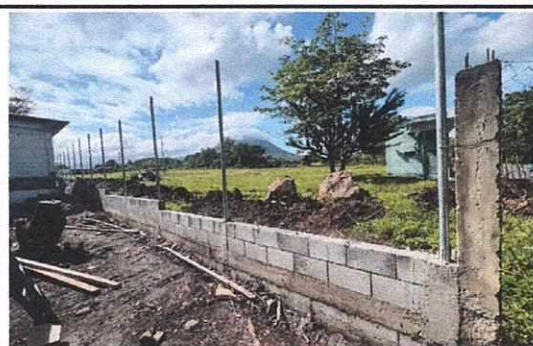
Foto 6: Fundición de postes galvanizados de 2 pulgadas de diametro 2.40 m. de altura.
