SITUACIÓN DEFICIENCIAS DETERMINADAS

| NOMBRE DEL ESTABLECIMIENTO: | Escuela Oficial Rural Mixta | DIRECCIÓN DEL ESTABLECIMIENTO: | Caserío Los Brisas, San Cristóbal Frontera |
| CÓDIGO DEL ESTABLECIMIENTO: | 22-07-0579-43 | FECHA: | 15/08/2024 |

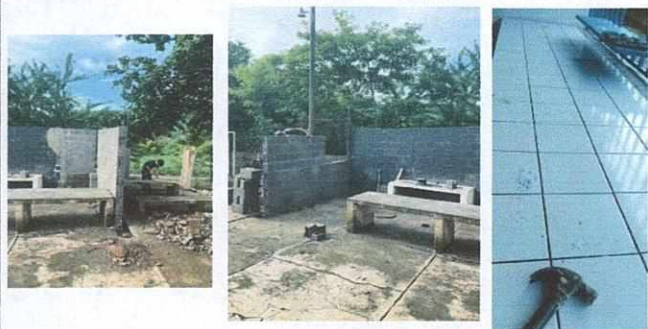
Foto 1: Cocina se hizo un remozamiento de mesa de concreto, se hizo el poyotón con plancha de cocina + chimenea, se colocó azulejo en estufa y paredes.

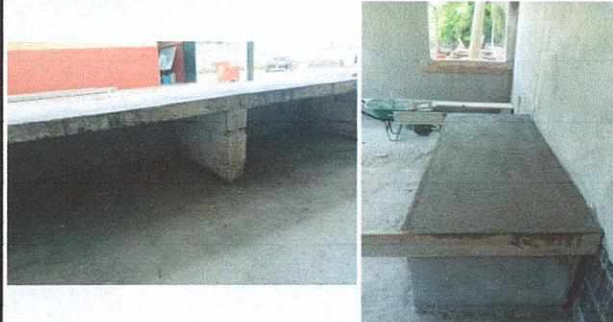
Foto 2: Área de cocina se reconstruyó las planchas y se le colocaron azulejo en todo, repello en paredes.

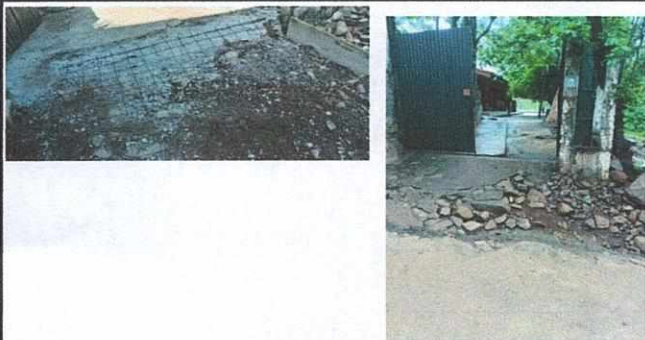
Foto 3: Reconstrucción de entrada principal con plancha de concreto reforzada.

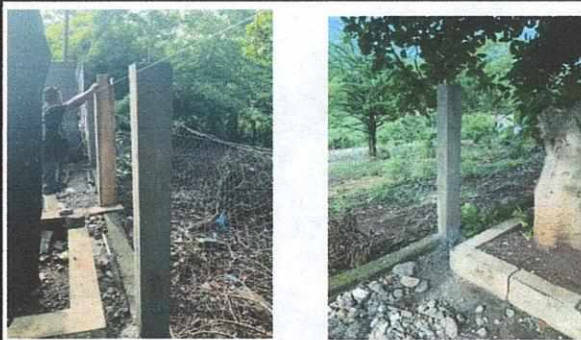
Foto 4: Área de Patio se colocará en muro perimetral electromalla para proteger con arreglo de columnas nuevas fundidas con hierro de 3/8".

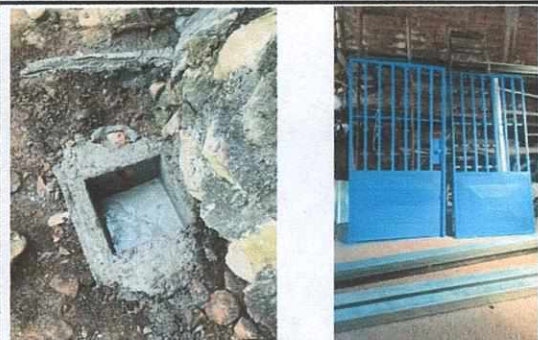
Foto 5: Remozamiento de la puerta y colocación de reja protectora en toda la cocina en la parte frontal.

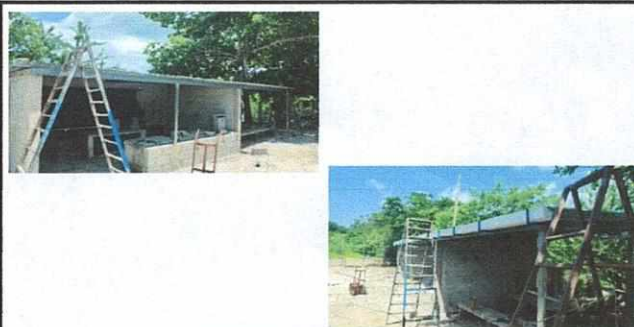
Foto 6: colocación de lamina troquelada calibre 26 con estructura metálica con su canal PVC de agua pluvial.
