SITUACIÓN DEFICIENCIAS DETERMINADAS

| DEPARTAMENTO: | Jutiapa | MUNICIPIO: | Atescatempa |
| NOMBRE DEL ESTABLECIMIENTO: | Escuela Oficial Rural Mixta | DIRECCIÓN DEL ESTABLECIMIENTO: | Caserío Los Brisas, San Cristóbal Frontera |
| CÓDIGO DEL ESTABLECIMIENTO: | 22-07-0579-43 | FECHA: | 15/08/2024 |

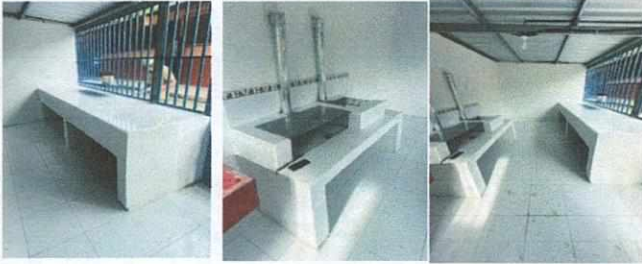
Foto1: Cocina se hizo un remozamiento de mesa de concreto, se hizo el poyotón con plancha de cocina + chimenea, se colocó azulejo en estufa y paredes, y el remozamiento de la puerta.

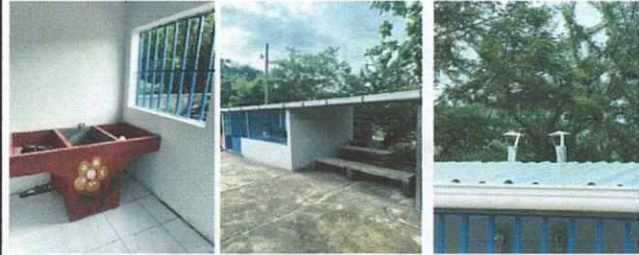
Foto 2: Área de cocina se colocó pila de dos lavaderos, repello en paredes, colocación de lámina troquelada calibre 26 con estructura metálica y chimeneas en estufa.

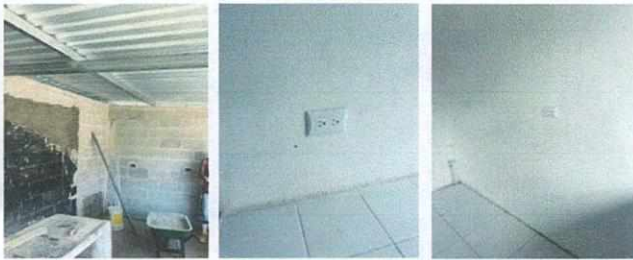
Foto 3: Instalación eléctrica completa y colocación de techo con su estructura.

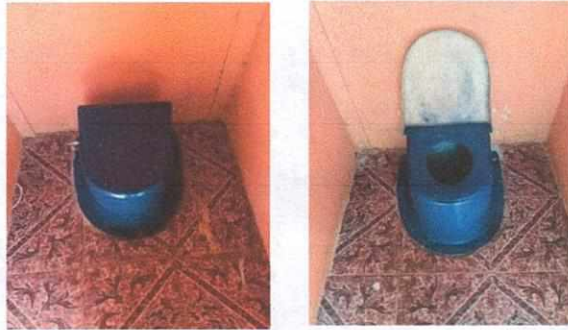
Foto 4: Colocación de nuevos inodoros de fibra de vidrio para niños y niñas en pozo ciego.

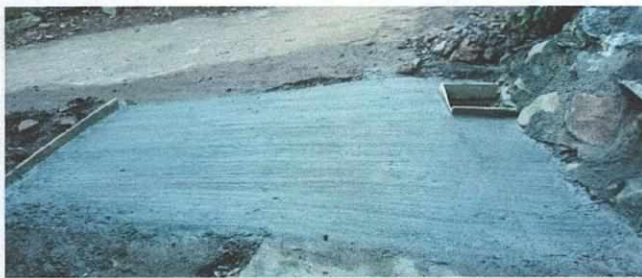
Foto 5: Área de entrada se colocó tubo de drenaje de pila de otra casa con su caja y fundición de entrada nueva con electromalla de reforzamiento.

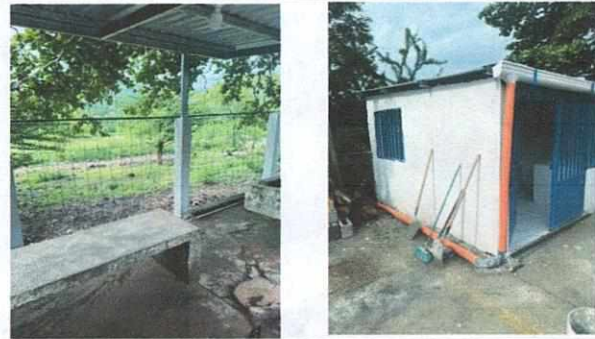
Foto 6: Área de Patio se colocó en muro perimetral electromalla para proteger con arreglo de columnas nuevas fundidas con hierro de 3/8" y repellos en parte lateral de cocina con su bajada de agua pluvial.
