REGISTRO FOTOGRÁFICO  
PROGRAMA DE MANTENIMIENTO DE EDIFICIOS ESCOLARES PÚBLICOS

SITUACIÓN DEFICIENCIAS DETERMINADAS

| NOMBRE DEL ESTABLECIMIENTO: | EODP Anexa a EORM | DIRECCIÓN DEL ESTABLECIMIENTO: | Aldea Amatepeque |
| CÓDIGO DEL ESTABLECIMIENTO: | 22-07-2282-42 | FECHA: | 13/06/2024 |

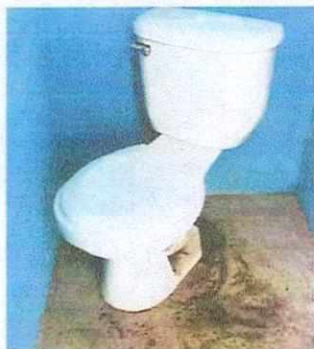
Foto 1: Baños mal instalados, sin alimentación de agua para su correcto funcionamiento.

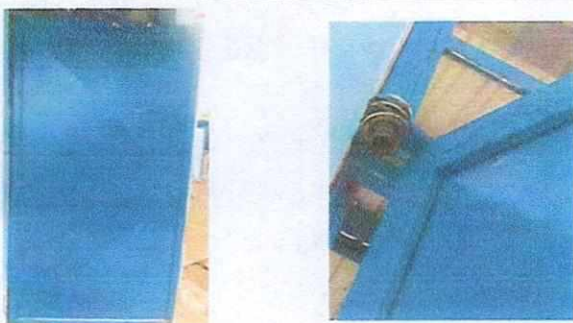
Foto 3: Puertas en mal estado, se procederá a hacer el correcto anclaje al vano, corregir el sistema de pivotes y pintarlas con pintura anticorrosiva.

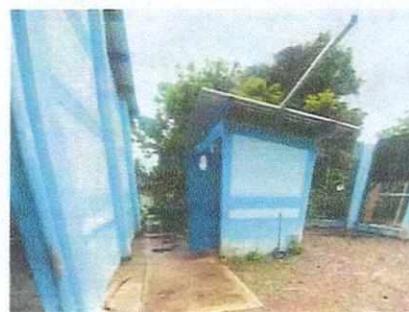
Foto 4: Techo de baños muy pequeño, se procederá a hacer una ampliación para que los alumnos no se expongan en épocas de lluvia.

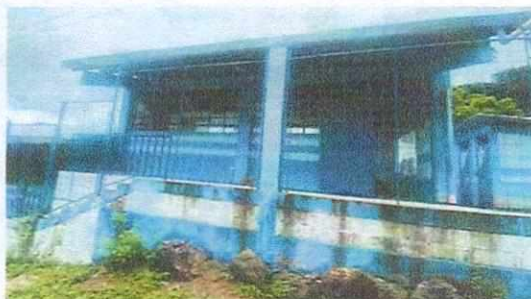
Foto 5: Pintura en muros en mal estado, se limpiará el área de trabajo y se aplicarán 2 manos de pintura látex antihongos.

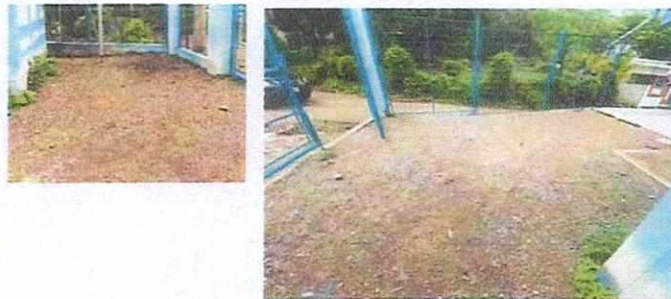
Foto 6: Patio de tierra, en invierno se hace mucho lodo y afecta a la higiene de los alumnos, se procederá a aplicar concreto para mayor comodidad y seguridad.
