SITUACIÓN DEFICIENCIAS DETERMINADAS:

POSTERIOR ☒

| NOMBRE DEL ESTABLECIMIENTO | ESCUELA OFICIAL RURAL MIXTA | DIRECCIÓN DEL ESTABLECIMIENTO | Colonia San José Los Encuentros |

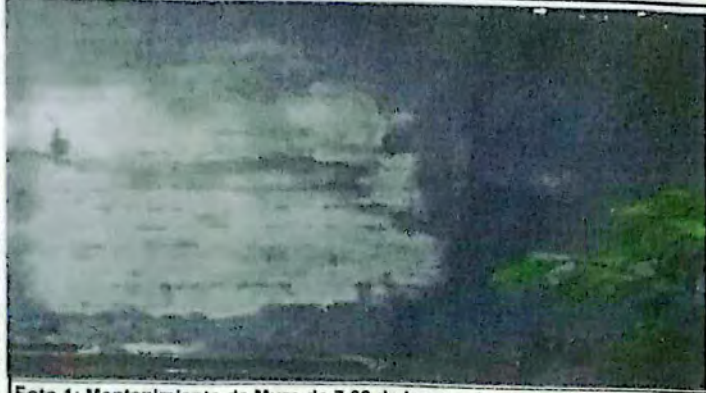
Foto 1: Mantenimiento de Muro de 7.60 de largo x 4 mts de alto en aulas

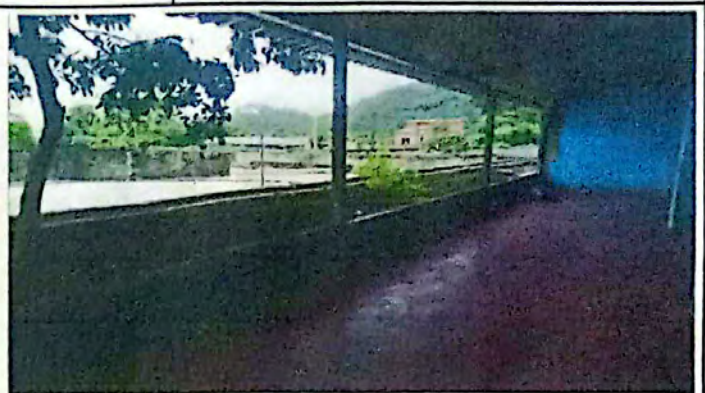
Foto 2: Suministro e Instalacion de malla calibre 13.5 para acercamiento de muro perimetral

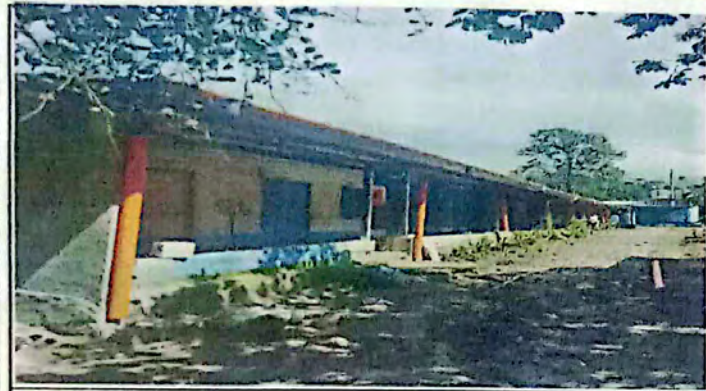
Foto 3: Suministro e Instalacion de tubos pvc de 3 para canales y bajadas de agua pluvial

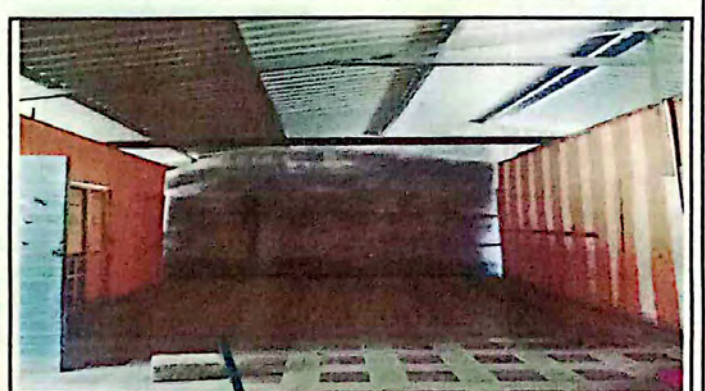
Foto 4: Sustitución de Estructura de soporte actual en mal estado (madera, metal) por metal (costaneras de 4x2 calibre 16 para aulas)

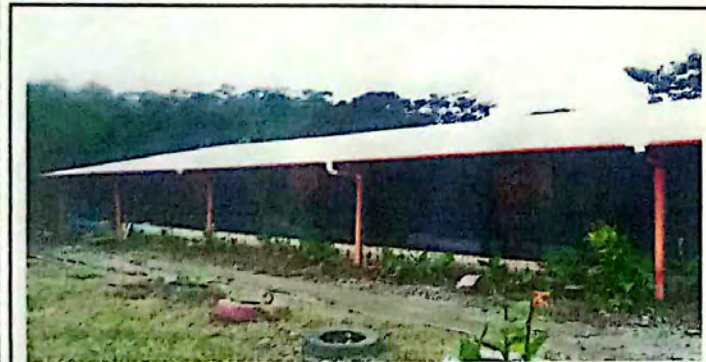
Foto 5: Sustitucion de lamina por lamina troquelada calibre 26 para aulas

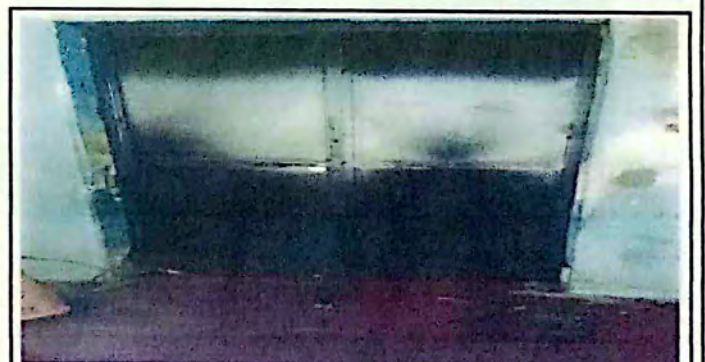
Foto 6: Suministro de puerta de metal de 1.30 de ancho por 2.20 de alto, doble hoja y aplicacion de pintura anticorrosiva.
