# REGISTRO FOTOGRÁFICO PROGRAMA DE MANTENIMIENTO DE EDIFICIOS ESCOLARES PÚBLICOS

SITUACIÓN DEFICIENCIAS DETERMINADAS

| NOMBRE DEL ESTABLECIMIENTO: | EORM | DIRECCIÓN DEL ESTABLECIMIENTO: | CASERIO LA CEIBILLA, PARCELAMIENTO CABALLO BLANCO |

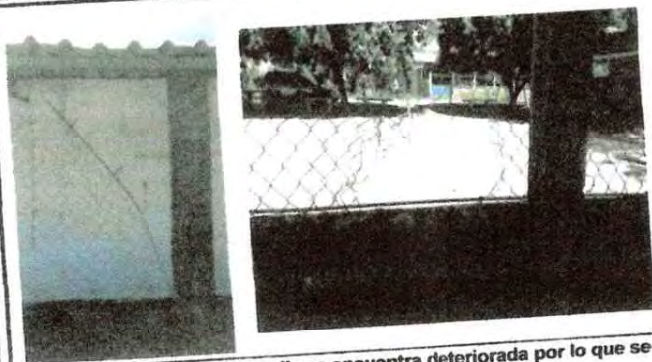
Foto 1: Se observa que la malla se encuentra deteriorada por lo que se necesita cambiarla, esto debido a que durante las tardes frente a la escuela utilizan el campo de papifútbol y los pelotas los han arruinado.

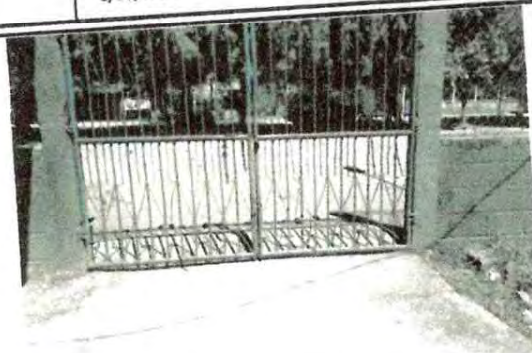
Foto 2: Se observa la necesidad de darle mantenimiento al poton para evitar corrosión y soldar algunas varillas que se han soltado.

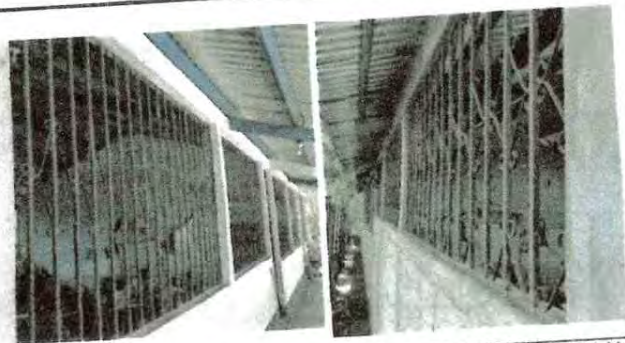
Foto 3: Se Observa la necesidad de darle mantenimiento a los balcones de metal debido a un alto nivel de corrosión, esto es en los dos módulos, cada modulo consta de tres aulas y una bodega, todas con balcones.

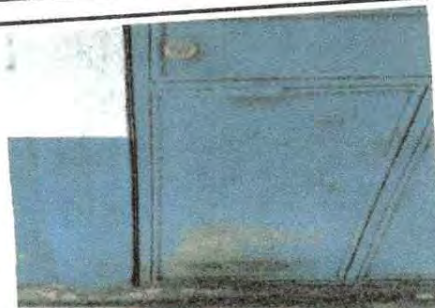
Foto 4: Se Observa la Necesidad de darle mantenimiento a las puertas de metal debido que la corrosión en la parte baja es evidente.

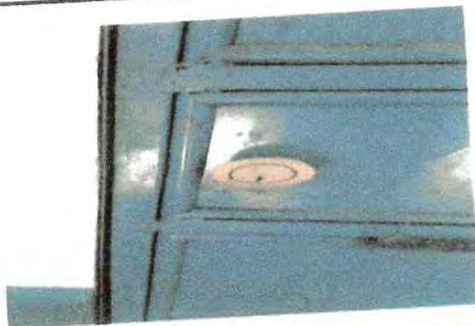
Foto 5: Se observa la necesidad de cambio de chapa debido a que las se encuentran actualmente no tienen llave para poder asegurar las puertas.

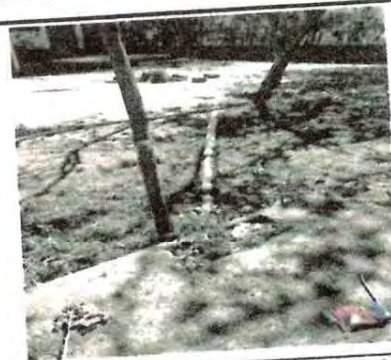
Foto 6: Se observa la necesidad de cambio de tubería de drenaje, esto debido a la erosión del terreno ha dejado al descubierto la tubería del drenaje lo que ocasionó que se quebrara.

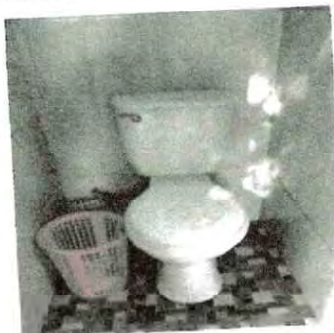
Foto 7: Se observa la necesidad de darle mantenimiento a los inodoros en relación a los equipos internos porque por el uso ya los equipos se arruinaron lo que ocasiona que el agua se vaya de manera constante.

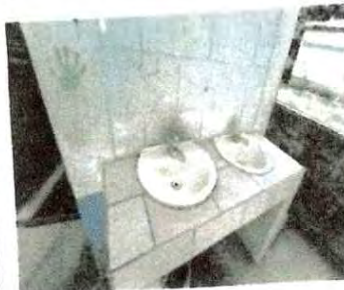
Foto 8: Se observa la necesidad de darle mantenimiento a los lavamanos, esto en relación a los equipos, pues por el constante uso se han ido deteriorando.

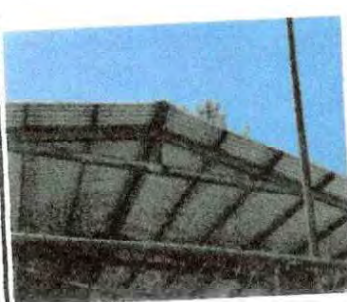
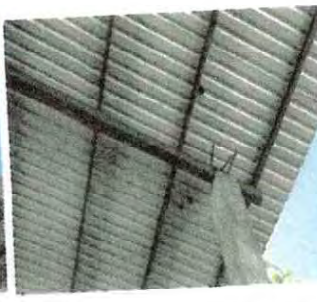
Foto 9: Se Observa la necesidad de darle mantenimiento a la estructura de metal de la cancha deportiva, porque desde su construcción no se ha hecho un mantenimiento adecuado y los signos de corrosión son evidentes.

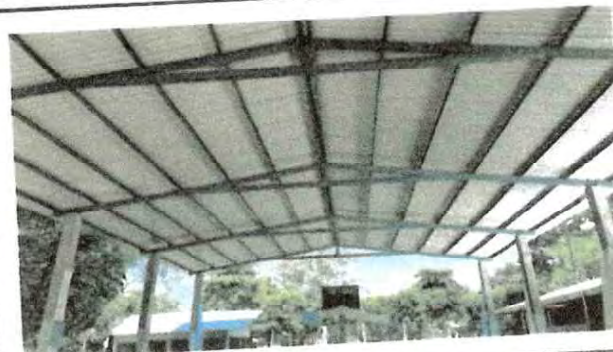
Foto 10: Se Observa la Necesidad del suministro de iluminación, esto debido a que la iluminación con la que cuenta es bastante precaria y no es apta para este resinto.

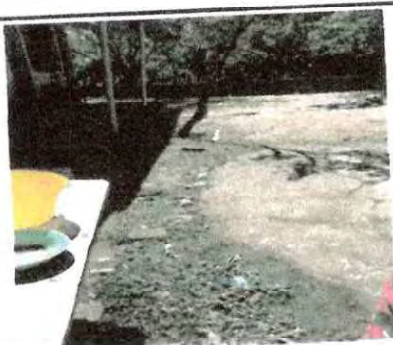
Foto 11: Se observa la necesidad de cambio de la tubería de drenaje de la pila central de este establecimiento porque por el paso del tiempo se quebró el drenaje y ocasionó que se tapara.

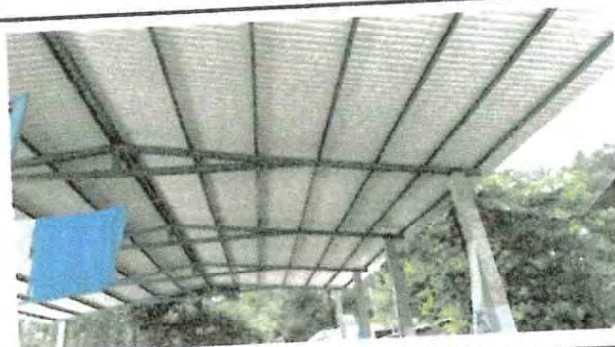
Foto 12: Se observa la necesidad de intalar canales con caídas de agua de 3"
