SITUACIÓN DEFICIENCIAS DETERMINADAS      PREVIO ☒      DURANTE ☐      POSTERIOR ☐

| DEPARTAMENTO: | RETALHULEU | MUNICIPIO: | NUEVO SAN CARLOS |
| NOMBRE DEL ESTABLECIMIENTO: | EORM | DIRECCION DEL ESTABLECIMIENTO: | CANTÓN GRANADOS SECTOR II |
| CÓDIGO DEL ESTABLECIMIENTO: | 11-08-0818-43 | FECHA: | 12/06/2024 |

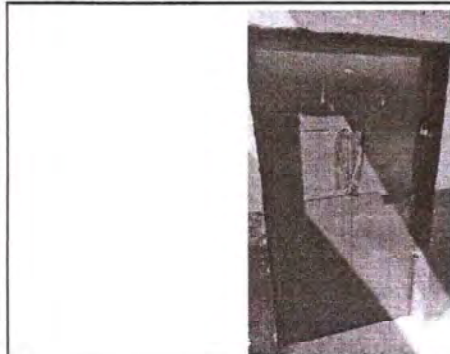
Foto 1: Se observa que las chapas de las puertas del módulo de aulas 1 no funcionan, se cierran utilizando un candado. Por lo que es necesario cambiarle las chapas.

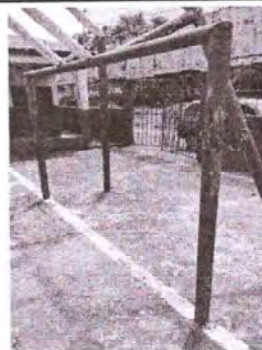
Foto 8: Se observa la estructura de metal de la portería y canasta que se encuentra en el patio, la cual esta deteriorándose y necesita mantenimiento.
