SITUACIÓN DEFICIENCIAS DETERMINADAS

| NOMBRE DEL ESTABLECIMIENTO: | EORM Centro América | DIRECCIÓN DEL ESTABLECIMIENTO: | 1ra. Ave. 1-13 zona 2 Aldea Santa María Cauqué |
| CÓDIGO DEL ESTABLECIMIENTO: | 03-06-0024-43 | FECHA: | 10 DE SEPTIEMBRE DE 2024 |

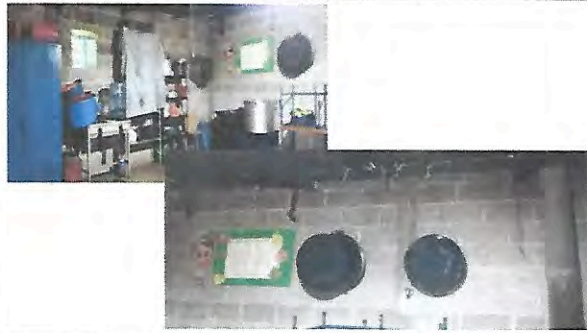
Foto 1: El módulo de la cocina es donde se necesita la mayor inversión, se debe de subir el nivel del techo, cambiar algunas laminas que presentan goteras, repello de parederes, colocación de piso y azulejo.

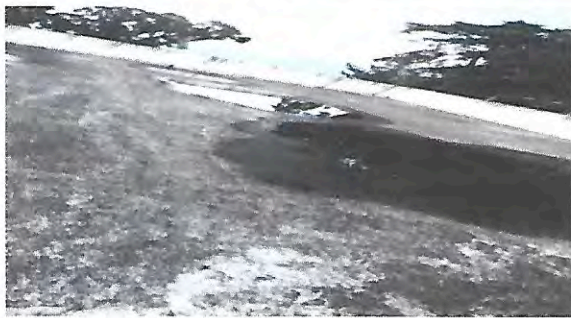
Foto 3: La bajada de agua se taparon con la caída de ceniza del año 2018, razón por la cual se empezó a filtrar el agua en los salones .

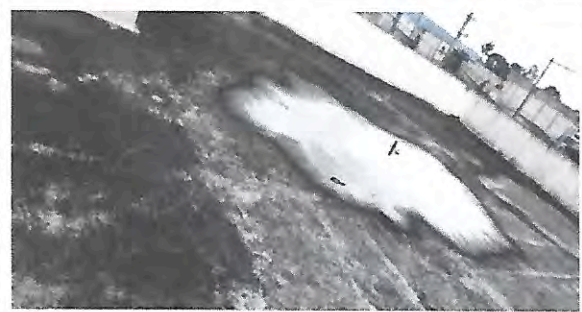
Foto 4: Es necesario, impermealizar la loza del segundo nivel y colocar bajadas de aguas pluviales y evitar nuevamente que el agua se acumule y filtre.

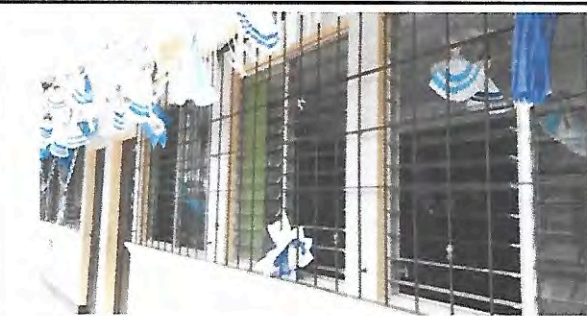
Foto 5: Es necesario el cambio de ventanas, ya que es peligroso, con el tiempo dejaron de funcionar y algunos vidrios se fueron callendo y representa un riesgo para los alumnos.

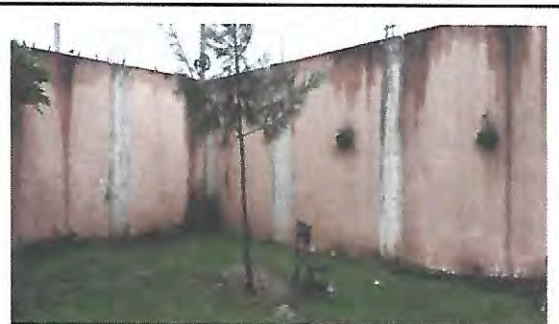
Foto 6: la escuela no cuenta con un espacio (bodega) para resguardar los utencilios que cuenta, por ejemplo implementos de educación física, entre otros objetos.
