# REGISTRO FOTOGRÁFICO PROGRAMA DE MANTENIMIENTO DE EDIFICIOS ESCOLARES PÚBLICOS

PRA-FOR-123  
Versión 1

| NOMBRE DEL ESTABLECIMIENTO: | Escuela Oficial Rural Mixta | DIRECCIÓN DEL ESTABLECIMIENTO: | Caserío Los Mazariegos |
| CÓDIGO DEL ESTABLECIMIENTO: | 12-20-0018-43 | FECHA: | 20/08/2024 |

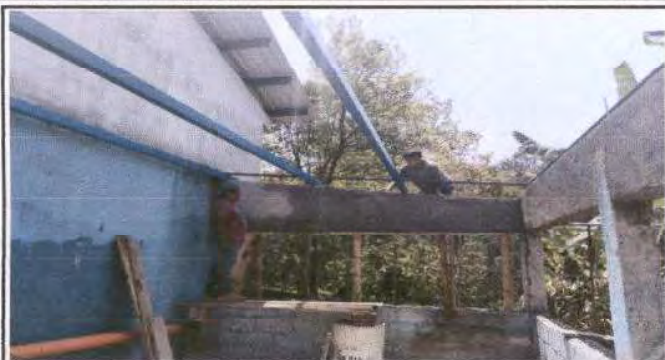
Foto 1: Cambio de techo por deterioro de las láminas , cantidad de metros 24 m².

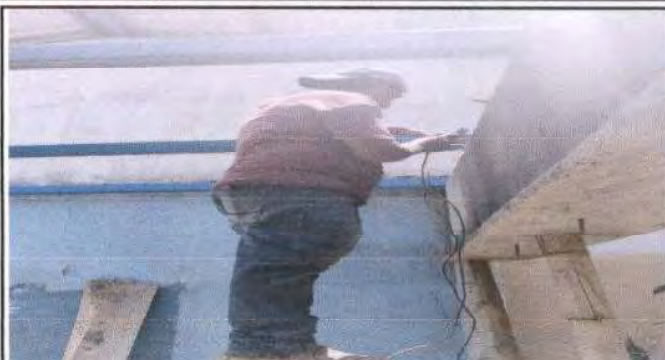
Foto 2: Se dará mantenimiento a las costaneras lo cual consiste en lijado y pintado. Cantidad de metros 24 m².

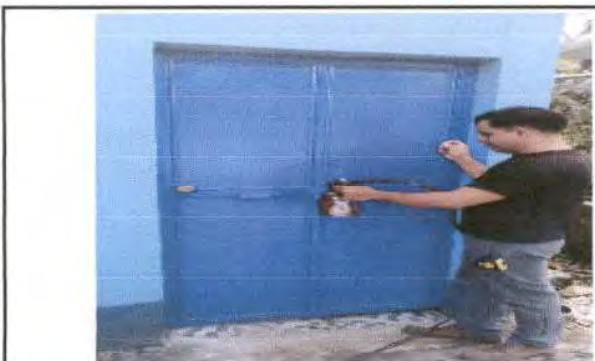
Foto 3: Cambio de puerta de la cocina escolar por deterioro en su estructura. Medidas de la puerta, 1.90 m de altura por 0.90 m de ancho.

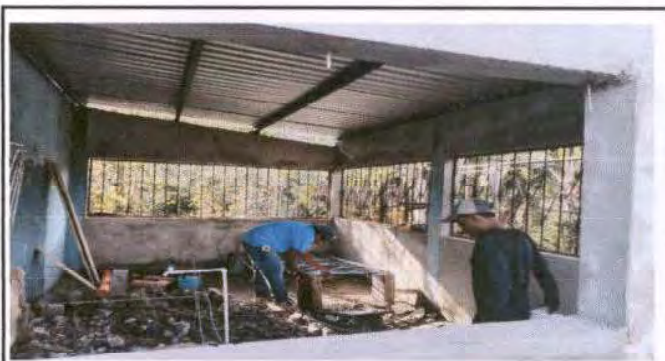
Foto 4: Este espacio corresponde a la cocina escolar, ha generado problemas con el humo cuando se cocina, por falta de ventilación, necesitamos instalar balcones a la altura de la celosía haciendo un total de 10 m². (10mx1m)

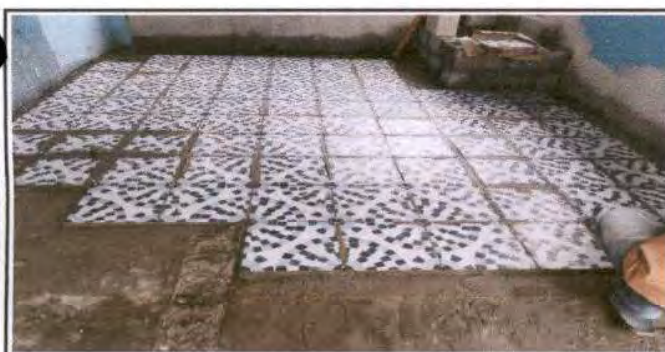
Foto 5: Colocación de piso cerámico antideslizante en la cocina escolar, cantidad de metros 23 m²

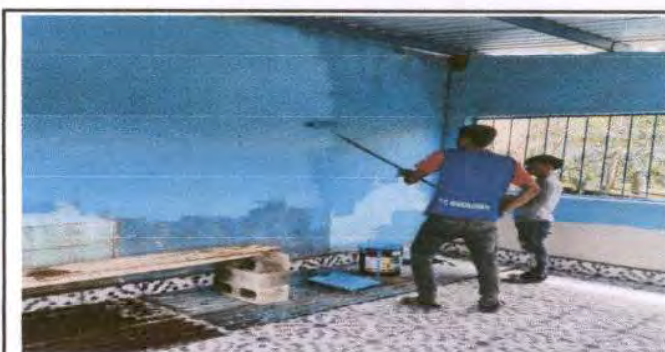
Foto 6: Pintura en paredes interiores y exteriores de la cocina, cantidad de metros 32 m²

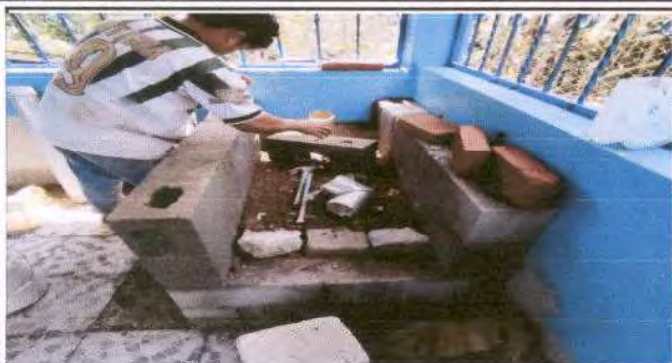
Foto7: Construcción de estufa con plancha de metal con las medidas 1.80 m de largo por 1.0 m de ancho, incluye chimenea.

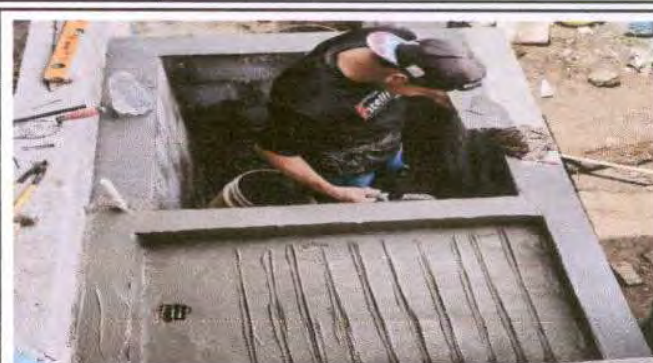
Foto 8: Sustitución de pila de cemento de un lavadero, por motivo de fuga de agua y liberar el espacio, se construirá en la parte de afuera como lo indica la imagen del lado derecho. Medidas 2 m largo por 1.20 de ancho y 0.80 m de alto.

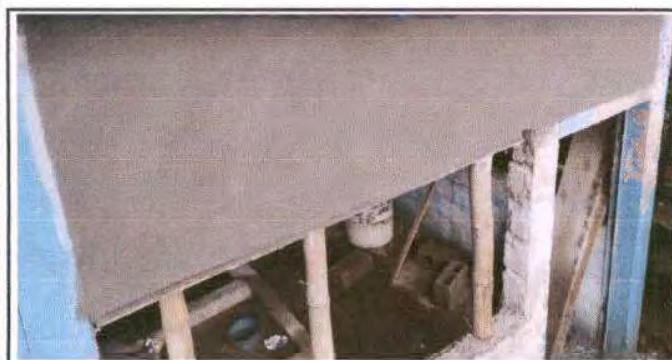
Foto 9: Repello de las paredes de la cocina, puesto que solo están cisadas, en su interior y exterior, cantidad de metros 31 m<sup>2</sup>

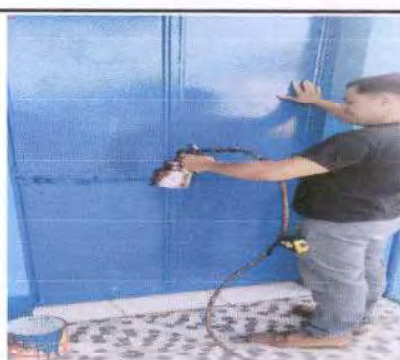
Foto 10: Reparación y mantenimiento de puerta de aula 1, por custiones de colocación de piso se tendrá que modificar. Medida de puerta 2m de altura por 1 de ancho.

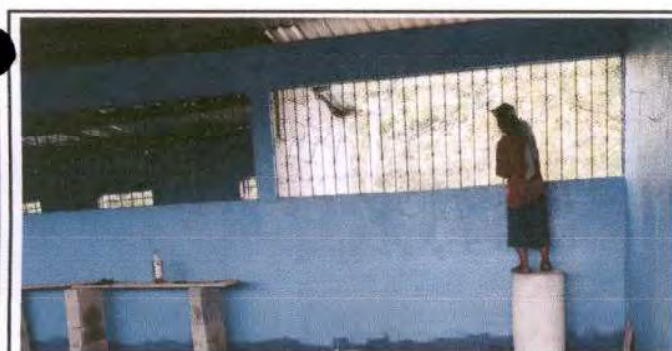
Foto 11: Mantenimiento a balcones de metal por deterioro en pintura aula 1, total de metros 12, son dos lados de 6 metros cada uno.

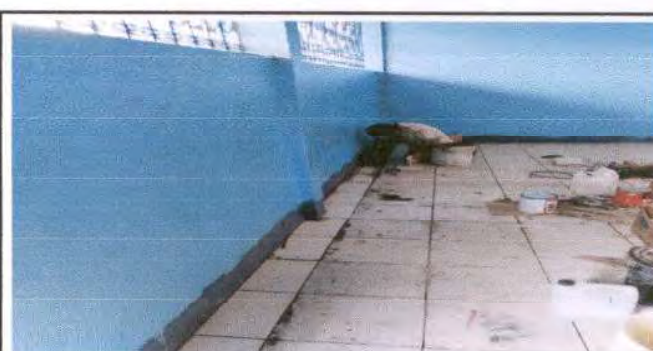
Foto 12: En aula 1 se colocará piso cerámico debido al deterioro del piso liso. Total de metros 51.5 m<sup>2</sup>.

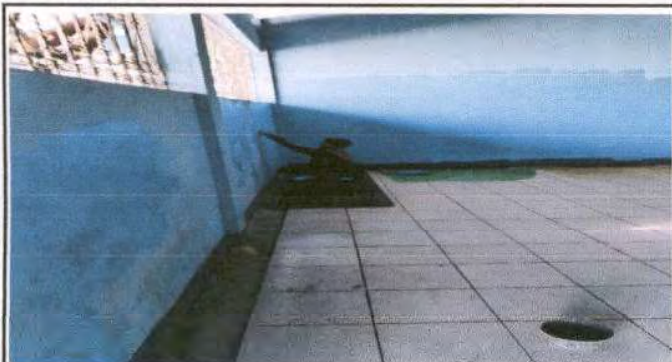
Foto 13: Pintura de aula 1, se pintará debido al tiempo y falta de pintura en algunos segmentos de la pared. Total de metros 98.33 m²

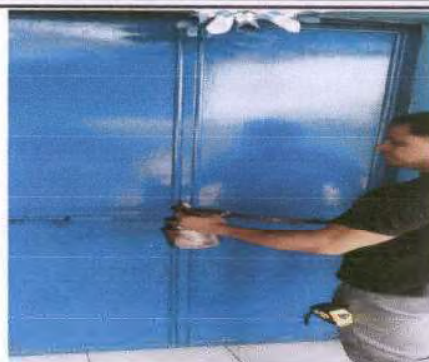
Foto 14: Reparación y mantenimiento de puerta de aula 2, por custiones de colocación de piso se tendrá que modificar. Medida de puerta 2m de altura por 1 de ancho.

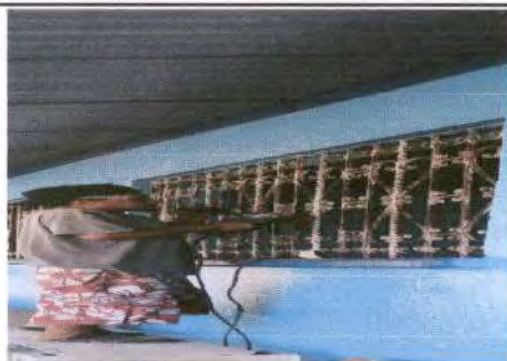
Foto 15: Mantenimiento a balcones de metal por deterioro en pintura, aula 2, total de metros 12, son dos lados de 6 metros cada uno

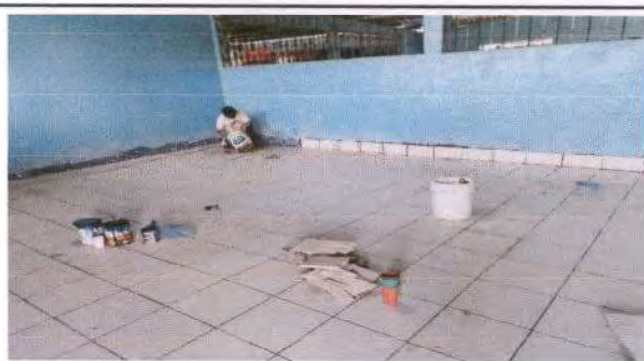
Foto 16: En aula 2, se colocará piso cerámico debido al deterioro del piso liso. Total de metros 51.5 m².

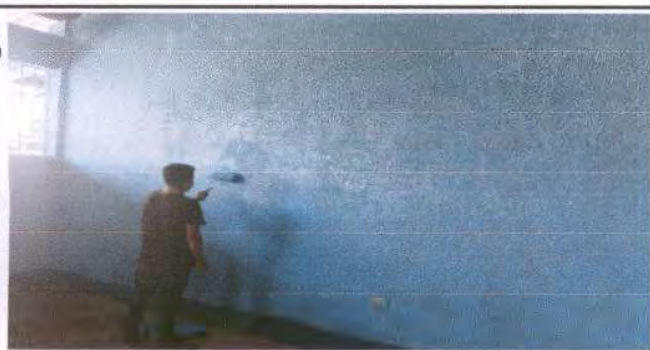
Foto 17: Pintura de aula 2 se pintará debido al tiempo y falta de pintura en algunos segmentos de la pared. Total de metros 98.33 m²

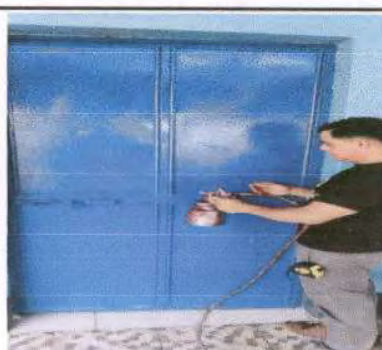
Foto 18: Reparación y mantenimiento de puerta de aula 3, por custiones de colocación de piso se tendrá que modificar. Medida de puerta 2m de altura por 1 de ancho.

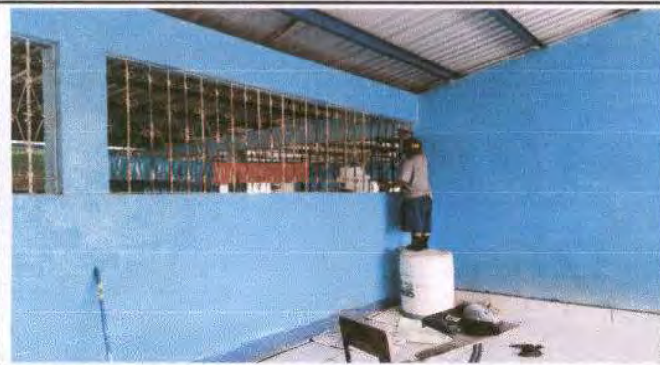
Foto 19: Mantenimiento a balcones de metal por deterioro en pintura. aula 3, total de metros 12, son dos lados de 6 metros cada uno.

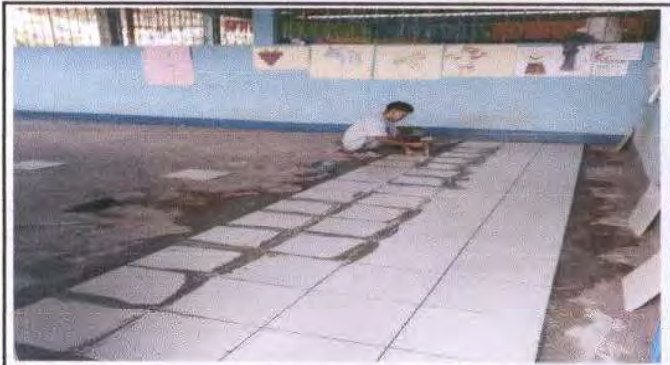
Foto 20: En aula 3, se colocará piso cerámico debido al deterioro del piso liso. Total de metros 51.5 m².

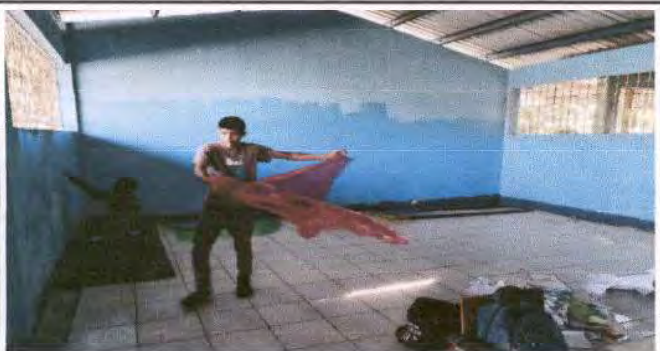
Foto 21: Pintura de aula 3 se pintará debido al tiempo y falta de pintura en algunos segmentos de la pared. Total de metros 98.33 m².

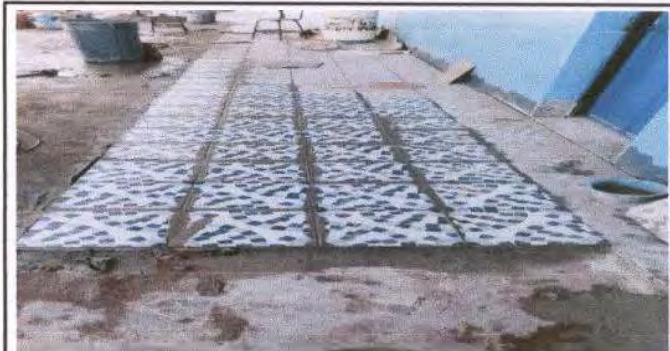
Foto 22: Colocación de piso cerámico antideslizante, debido al deterioro del piso liso, por sus años de construcción. Total de metros 44 m².

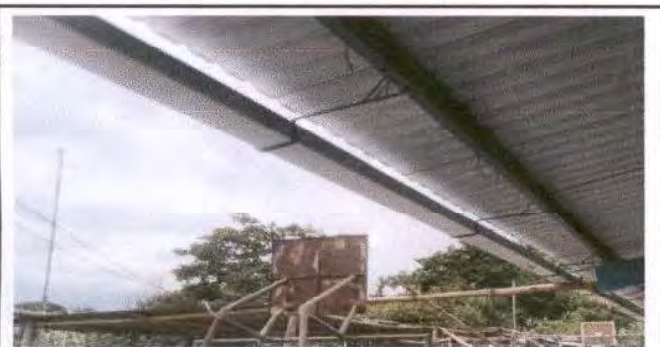
Foto 23: Colocación de canales de metal y bajada de agua pluvial, se hará con el propósito que en su momento pueda hacerse un tanque de concreto para guarda el agua. Total de metros lineales 24 y una bajada de

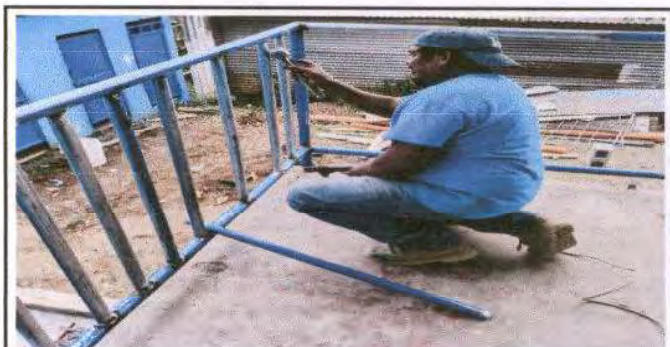
Foto 24: Sustitución de barandal de metal, por motivo que el material ferroso está picado en un porcentaje considerable. Cantidad de metros 8m².

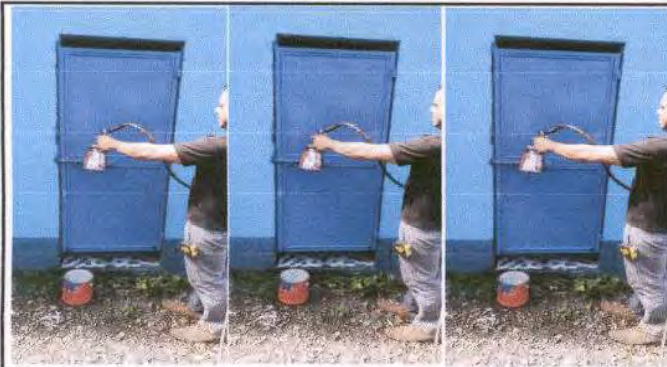
Foto 25: Mantenimiento a 3 puertas de los baños por deterioro en pintura y estructura. Medidas de las puertas 1.46 m de altura por 0.63 m de ancho.

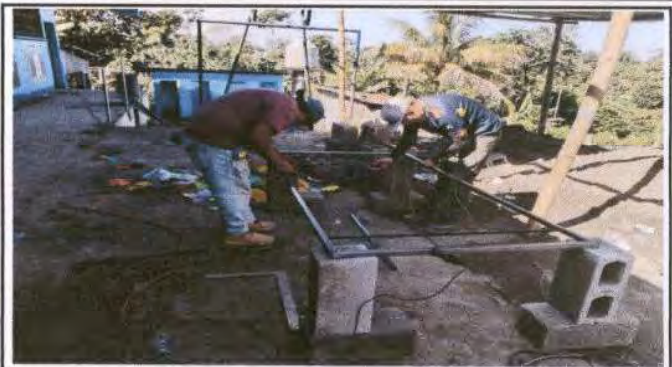
Foto 26: Sustitución de puerta madera por una de metal, medidas de las puertas 1.46 m de altura por 0.63 m de ancho.

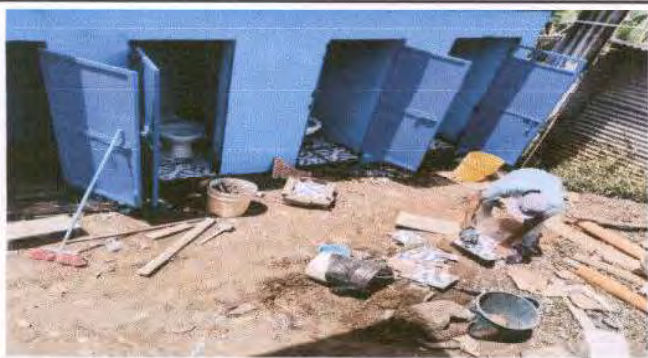
Foto 27: Colocación de piso cerámico antideslizante en los 4 espacios que conforman el módulo de baños debido al deterioro del piso liso. Total de metros 6 m².

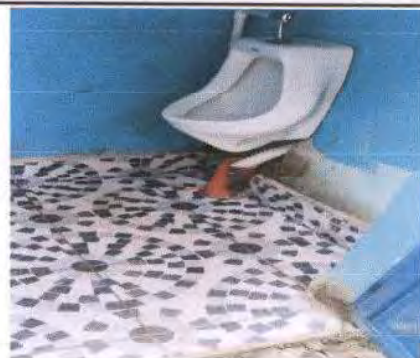
Foto 28: Instalación de mingitorio, para que los estudiantes ya no orinen en este espacio y cause malos olores.

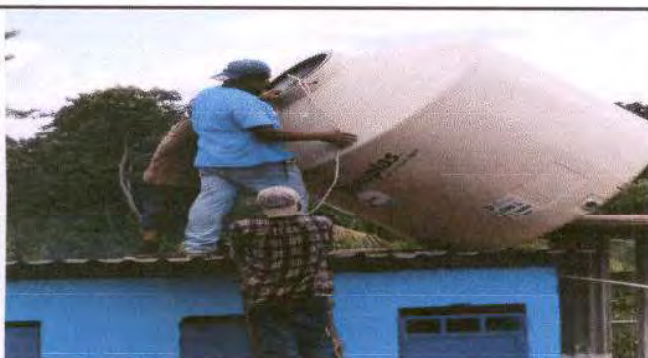
Foto 29: Se sustituirá el depósito de agua porque la cantidad de litros no abastece los días en que no llega el agua a la escuela (20 días o más). Se colocará uno de 2500 litros por uno de 1100 litros.
