REGISTRO FOTOGRÁFICO  
PROGRAMA DE MANTENIMIENTO DE EDIFICIOS ESCOLARES PÚBLICOS

SITUACIÓN DEFICIENCIAS DETERMINADAS

| NOMBRE DEL ESTABLECIMIENTO: | Escuela Oficial Rural Mixta | DIRECCIÓN DEL ESTABLECIMIENTO: | Caserío Los Mazariegos |
| CÓDIGO DEL ESTABLECIMIENTO: | 12-20-0018-43 | FECHA: | 10/09/2024 |

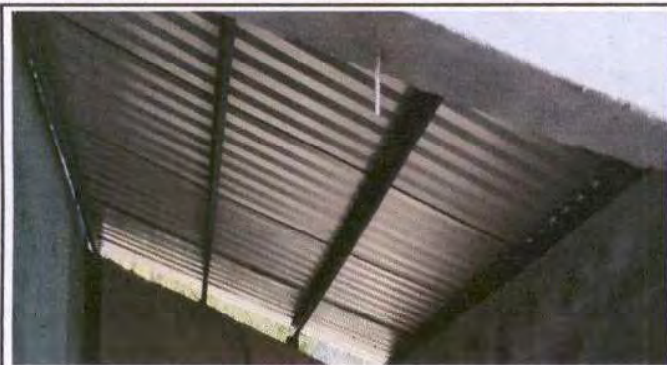
Foto 1: Cambio de techo por deterioro de las láminas , cantidad de metros 24 m<sup>2</sup>.

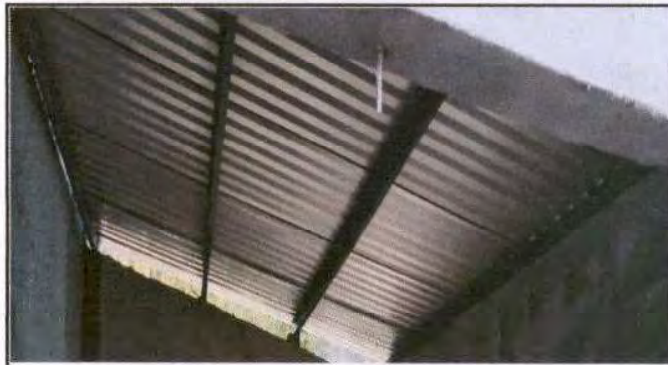
Foto 2: Se dará mantenimiento a las costaneras lo cual consiste en lijado y pintado. Cantidad de metros 24 m<sup>2</sup>.

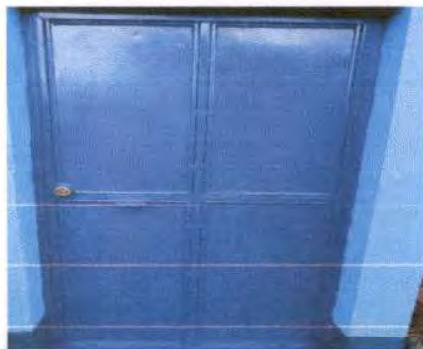
Foto 3: Cambio de puerta de la cocina escolar por deterioro en su estructura. Medidas de la puerta, 1.90 m de altura por 0.90 m de ancho.

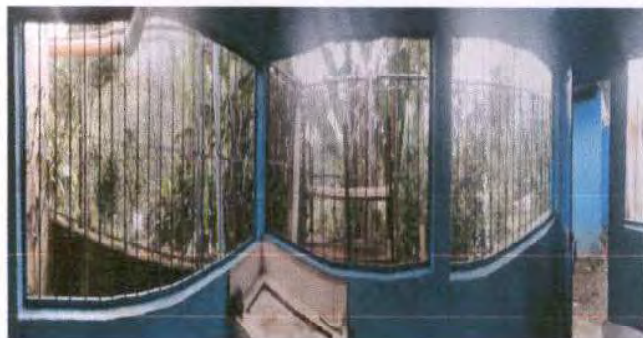
Foto 4: Este espacio corresponde a la cocina escolar, ha generado problemas con el humo cuando se cocina, por falta de ventilación, necesitamos instalar balcones a la altura de la celosía haciendo un total de 10 m<sup>2</sup>. (10mx1m)

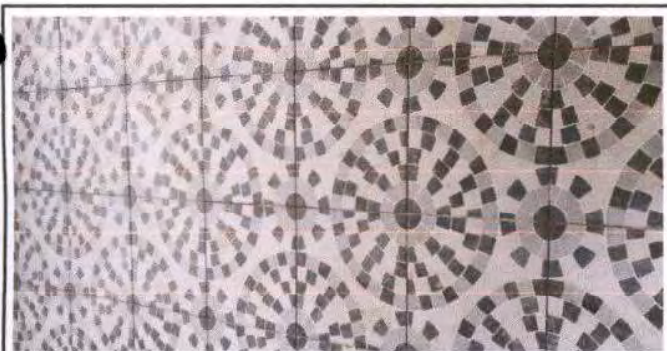
Foto 5: Colocación de piso cerámico antideslizante en la cocina escolar, cantidad de metros 23 m<sup>2</sup>

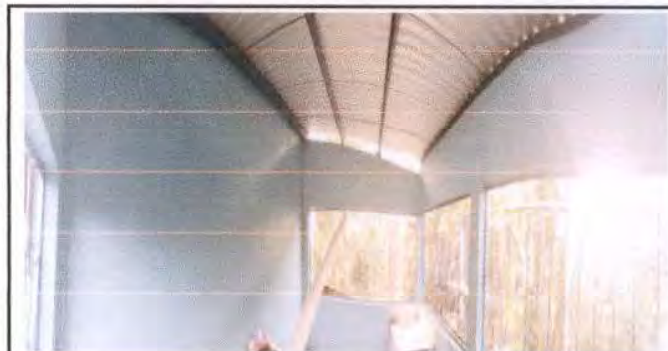
Foto 6: Pintura en paredes interiores y exteriores de la cocina, cantidad de metros 32 m<sup>2</sup>

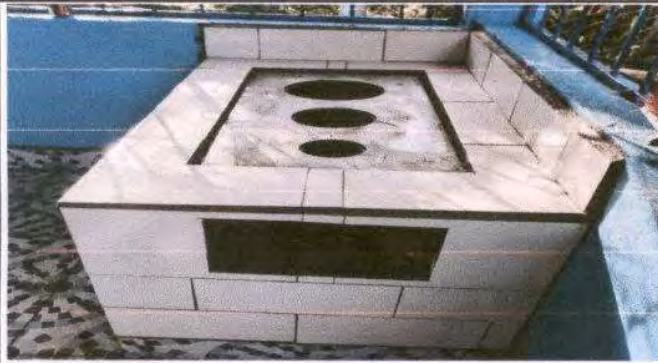
Foto 7: Construcción de estufa con plancha de metal con las medidas 1.80 m de largo por 1.0 m de ancho, incluye chimenea.

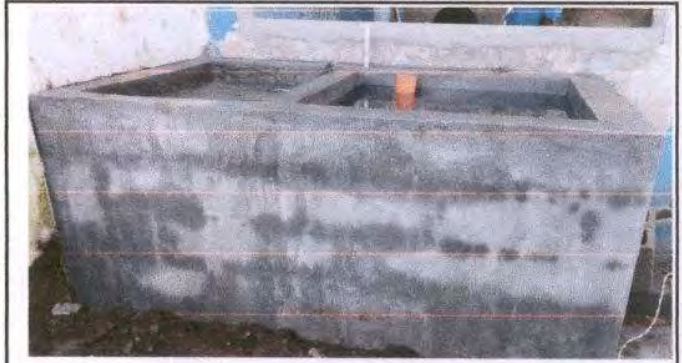
Foto 8: Sustitución de pila de cemento de un lavadero, por motivo de fuga de agua y liberar el espacio, se construirá en la parte de afuera como lo indica la imagen del lado derecho. Medidas 2 m largo por 1.20 de ancho y 0.80 m de alto.

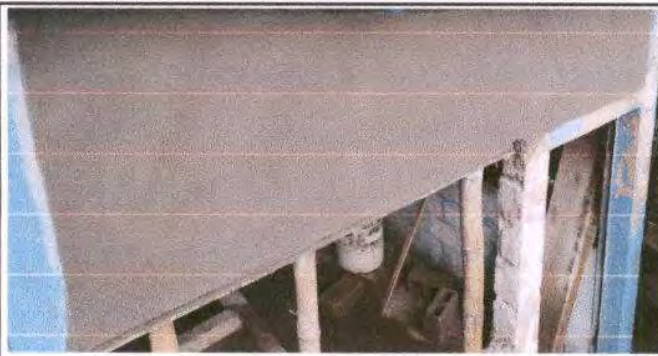
Foto 9: Repello de las paredes de la cocina, puesto que solo están cisadas, en su interior y exterior, cantidad de metros 31 m²

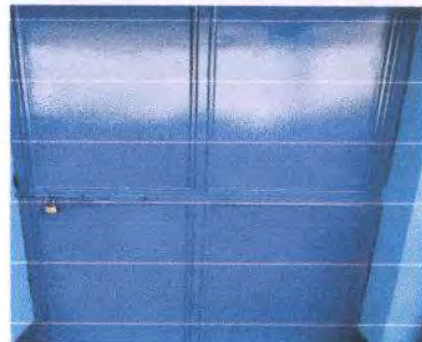
Foto 10: Reparación y mantenimiento de puerta de aula 1, por custiones de colocación de piso se tendrá que modificar. Medida de puerta 2m de altura por 1 de ancho.

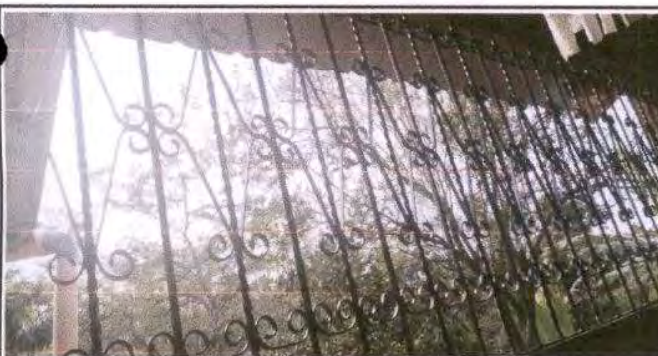
Foto 11: Mantenimiento a balcones de metal por deterioro en pintura aula 1, total de metros 12, son dos lados de 6 metros cada uno.

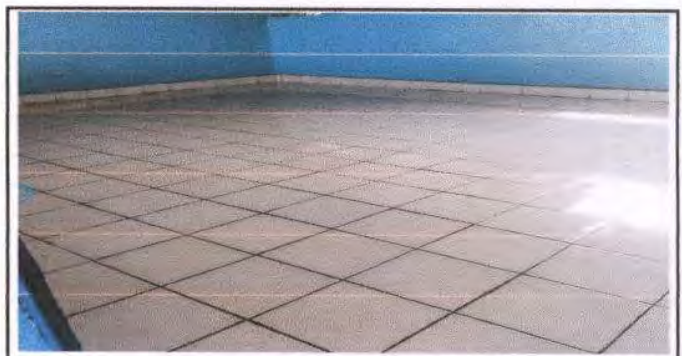
Foto 12: En aula 1 se colocará piso cerámico debido al deterioro del piso liso. Total de metros 51.5 m².

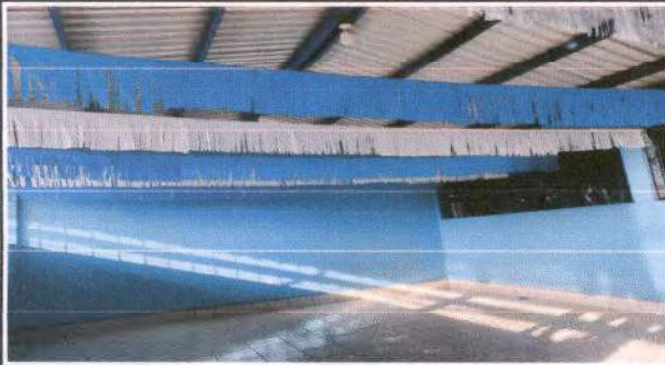
Foto 13: Pintura de aula 1, se pintará debido al tiempo y falta de pintura en algunos segmentos de la pared. Total de metros 98.33 m<sup>2</sup>

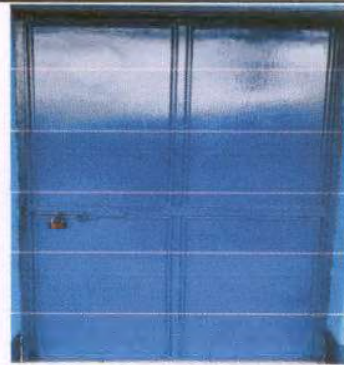
Foto 14: Reparación y mantenimiento de puerta de aula 2, por cuestiones de colocación de piso se tendrá que modificar. Medida de puerta 2m de altura por 1 de ancho.

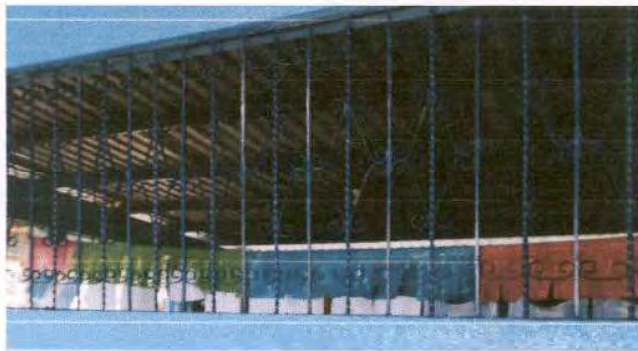
Foto 15: Mantenimiento a balcones de metal por deterioro en pintura, aula 2, total de metros 12, son dos lados de 6 metros cada uno

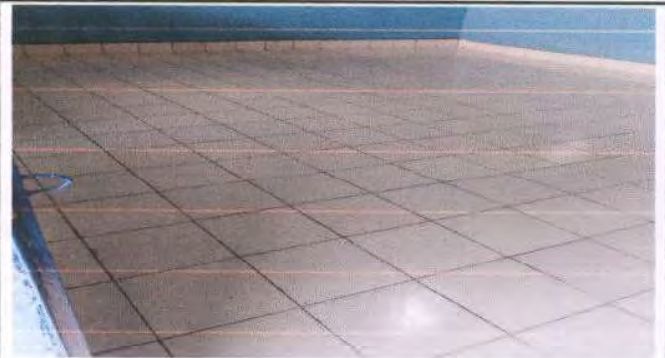
Foto 16: En aula 2, se colocará piso cerámico debido al deterioro del piso liso. Total de metros 51.5 m<sup>2</sup>.

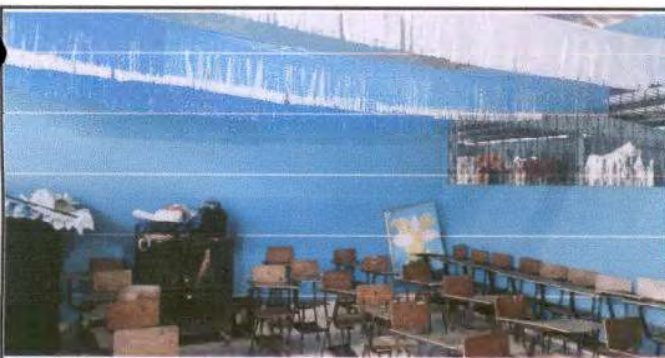
Foto 17: Pintura de aula 2 se pintará debido al tiempo y falta de pintura en algunos segmentos de la pared. Total de metros 98.33 m<sup>2</sup>

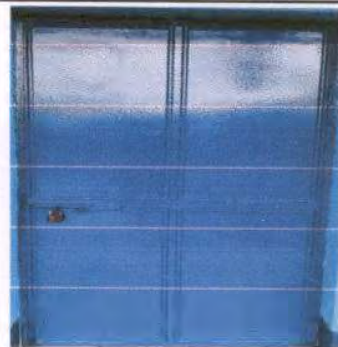
Foto 18: Reparación y mantenimiento de puerta de aula 3, por cuestiones de colocación de piso se tendrá que modificar. Medida de puerta 2m de altura por 1 de ancho.

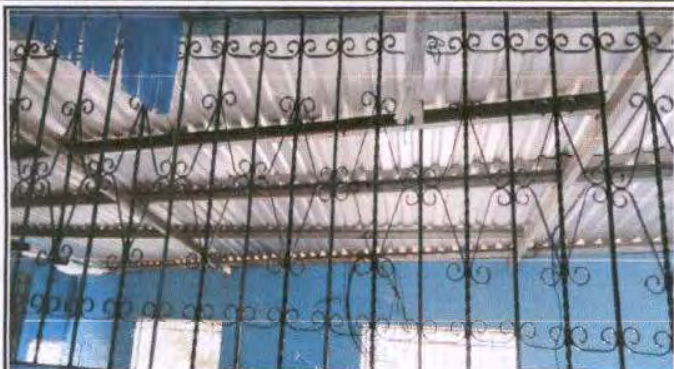
Foto 19: Mantenimiento a balcones de metal por deterioro en pintura, aula 3, total de metros 12, son dos lados de 6 metros cada uno.

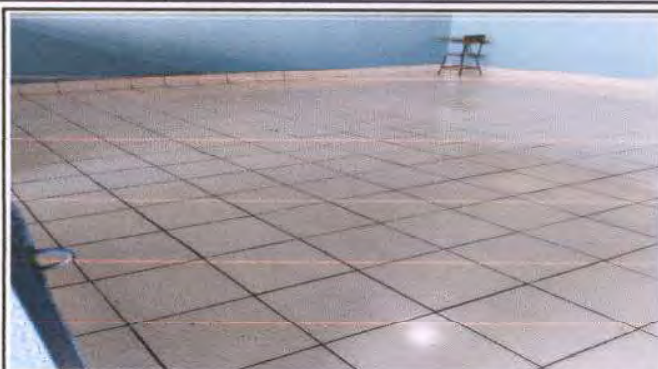
Foto 20: En aula 3, se colocará piso cerámico debido al deterioro del piso liso. Total de metros 51.5 m².

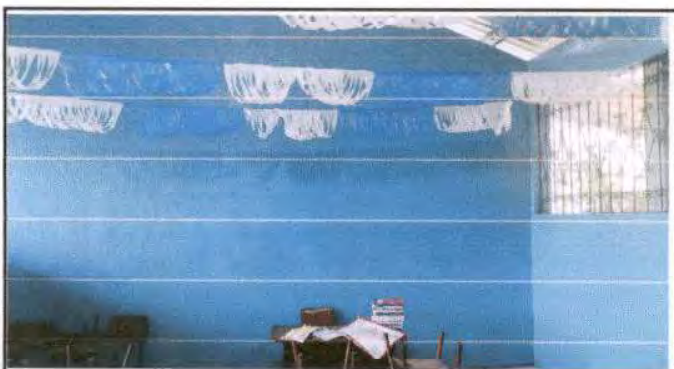
Foto 21: Pintura de aula 3 se pintará debido al tiempo y falta de pintura en algunos segmentos de la pared. Total de metros 98.33 m².

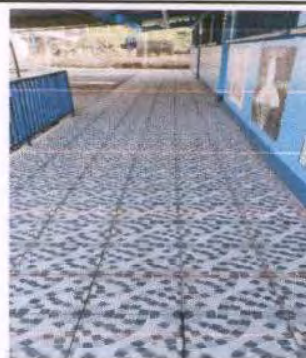
Foto 22: Colocación de piso cerámico antideslizante, debido al deterioro del piso liso, por sus años de construcción. Total de metros 44 m²

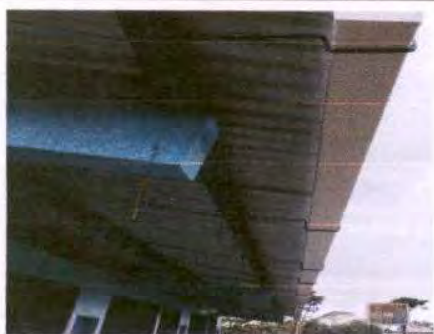
Foto 23: Colocación de canales de metal y bajada de agua pluvial, se hará con el propósito que en su momento pueda hacerse un tanque de concreto para guarda el agua. Total de metros lineales 24 y una bajada de

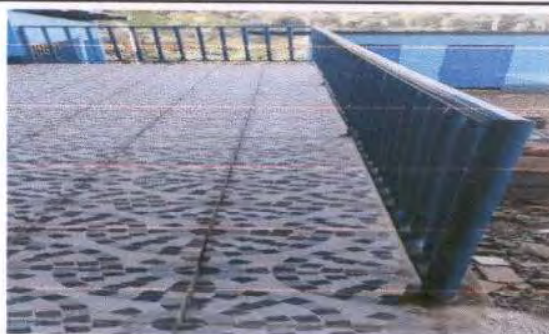
Foto 24: Sustitución de barandal de metal, por motivo que el material ferroso está picado en un porcentaje considerable. Cantidad de metros 8m²

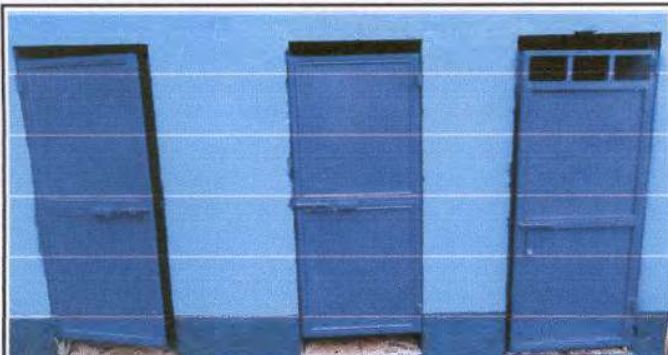
Foto 25: Mantenimiento a 3 puertas de los baños por deterioro en pintura y estructura. Medidas de las puertas 1.46 m de altura por 0.63 m de ancho.

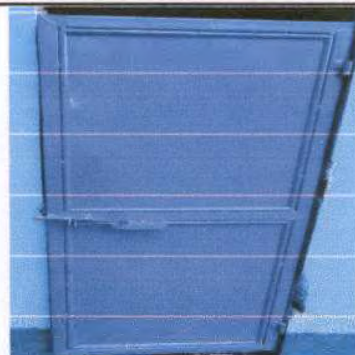
Foto 26: Sustitución de puerta madera por una de metal, medidas de las puertas 1.46 m de altura por 0.63 m de ancho.

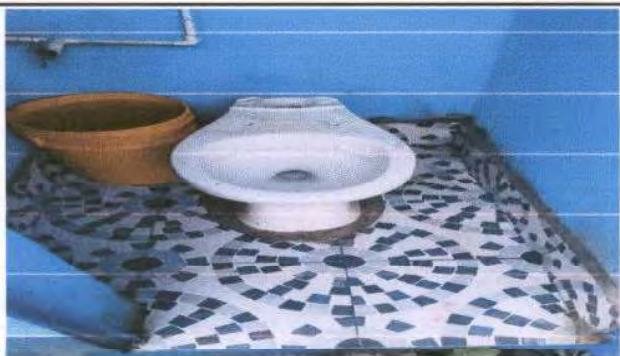
Foto 27: Colocación de piso cerámico antideslizante en los 4 espacios que conforman el módulo de baños debido al deterioro del piso liso. Total de metros 6 m².

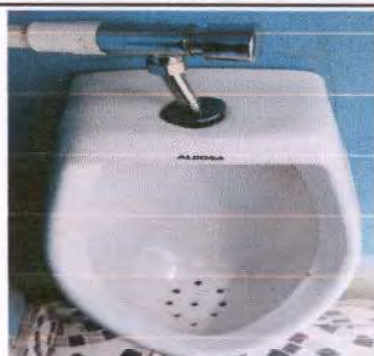
Foto 28: Instalación de mingitorio, para que los estudiantes ya no orinen en este espacio y cause malos olores.

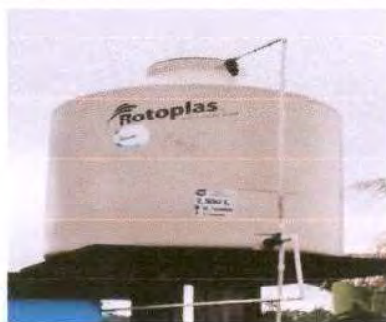
Foto 29: Se sustituirá el depósito de agua porque la cantidad de litros no abastece los días en que no llega el agua a la escuela (20 días o más). Se colocará uno de 2500 litros por uno de 1100 litros.
