SITUACIÓN DEFICIENCIAS DETERMINADAS

| NOMBRE DEL ESTABLECIMIENTO: | Escuela Oficial Rural Mixta | DIRECCIÓN DEL ESTABLECIMIENTO: | Cantón Los Velásquez, aldea San Francisco |
| CÓDIGO DEL ESTABLECIMIENTO: | 12-20-0022-43 | FECHA: | 17/09/2024 |

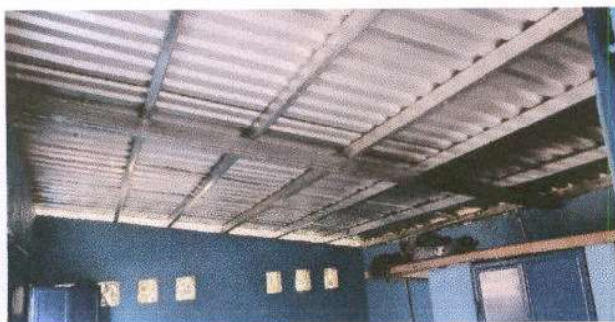
Foto 13: Cambio de laminas troquelada aluzinc calibre 26 total 15 metros. Y estructura de techo a razon que esta muy distante los durmientes o constaneras y eso permite que se unda el lienso de lamina

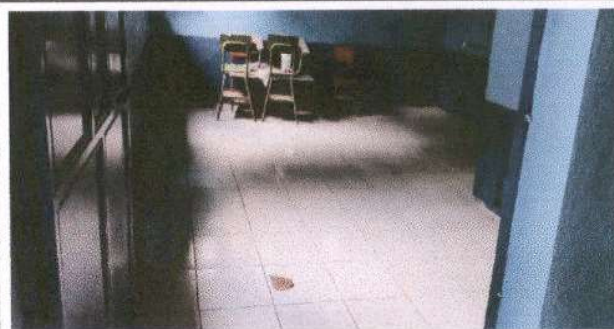
Foto 14: Colocación de piso cerámico ya que se tenia el conveniente de que era torta de cemento y es difícil su aseo. Con total de 22 metros.

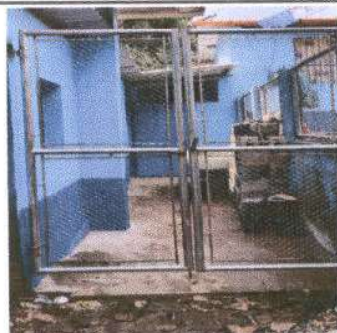
Foto 15: Portón para acceso a la cocina y baño, fabricado de materiales seguros. (1.50 x 2.20 m)

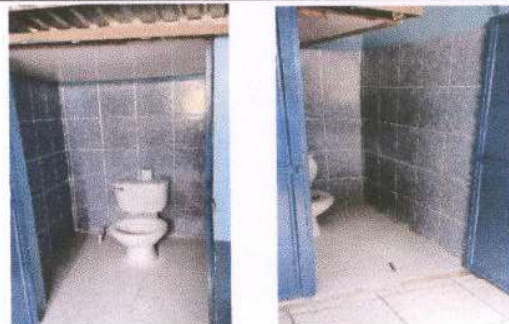
Foto 16: En los sanitarios se colocó azulejo para una mejor higiene y servicio. 15 metros.

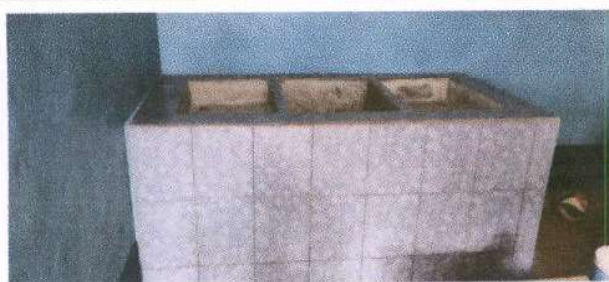
Foto 17: Fabricación de pila de cemento de dos lavaderos por deterioro de la existente y ya no tiene reparación por el materiales de fabricación en mal estado fundida de concreto.

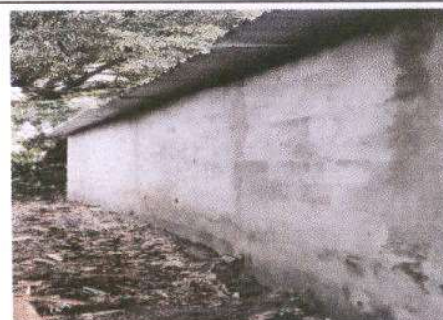
Foto 18: Se repelló la parte externa de los baños ya que se filtra agua y el deterioro es constante. 30 metros.

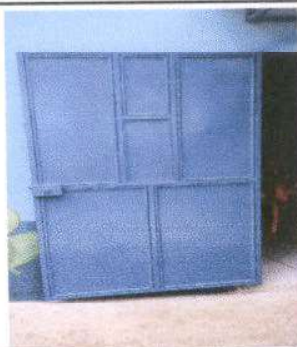
Foto 7: Reparación y mantenimiento a puerta de metal por exposición directa a la lluvia. (aula 1)

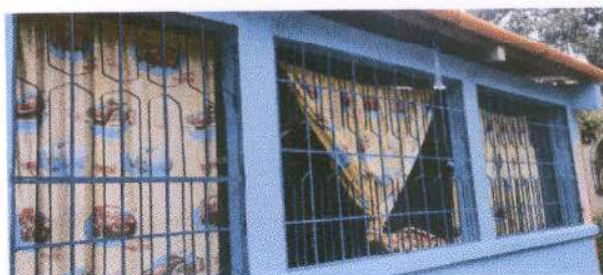
Foto 8: Mantenimiento de balcones de metal, lijado aplicación de pintura. 8 m².

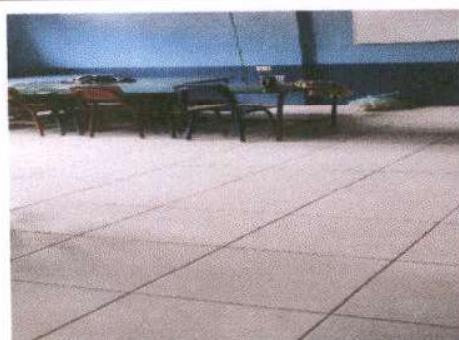
Foto 9: En aula 1, Colocación de piso cerámico debido al deterioro del piso liso. Total de metros 51 m².

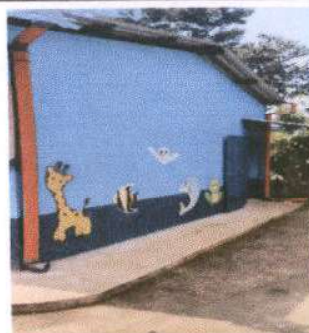
Foto 10: Reparación y mantenimiento de bajada de agua pluvial

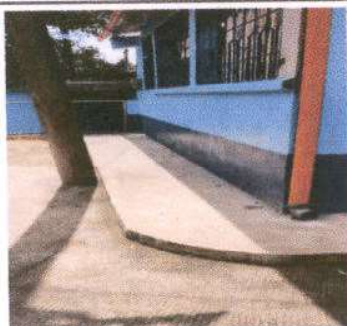
Foto 11: Reparación de banqueta de concreto por filtración de agua al salón de clase del exterior al interior. 12 m².

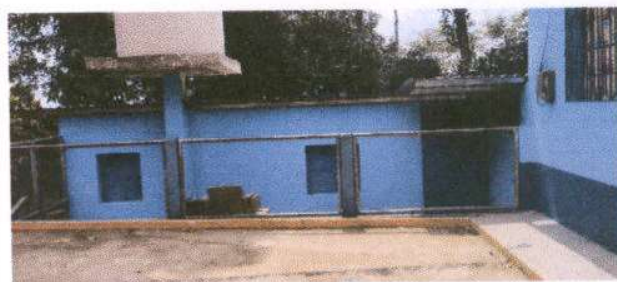
Foto 12: Pintura de aula en paredes interiores y exteriores con un total de 90 metros

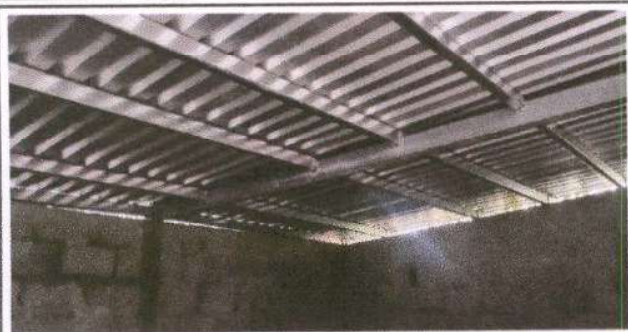
Foto1. Colocación de lámina y estructura de metal con medidas de 40 M2

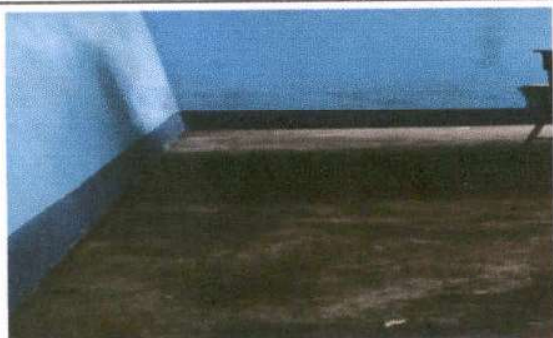
Foto 3: Piso de torta de concreto. 40 metros

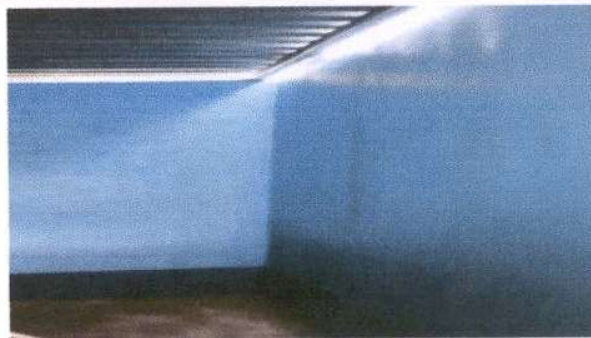
Foto 4: Pintura en muros interiores y exteriores. 60 metros

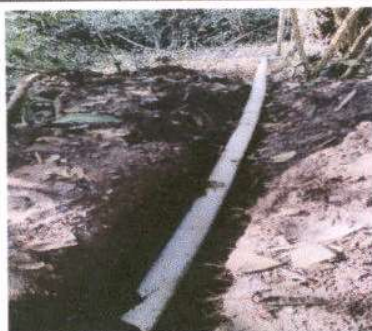
Foto 5: Reparación de red de drenaje tubería principal aguas negras

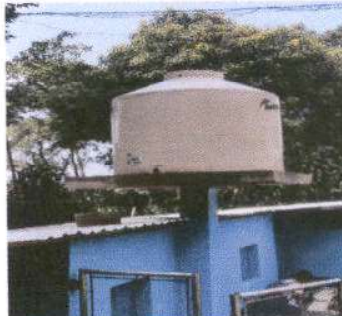
Foto 6: Depósito de agua 2,500 lt, suficiente a consecuencia que el servicio de agua es inestable por mas de 15 días.

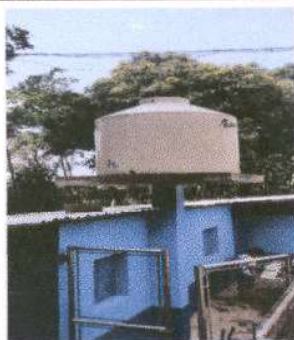
Foto 19: Reparación de base del depósito de agua resistente para soportar el peso de 2,500 litros.

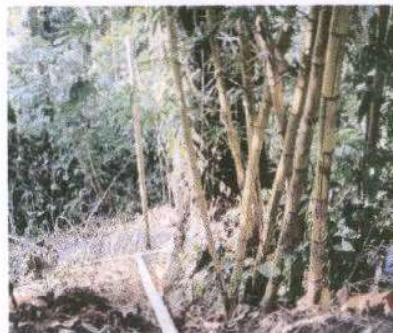
Foto 20: Limpieza de fosa séptica para un mejor servicio de los ambientes.

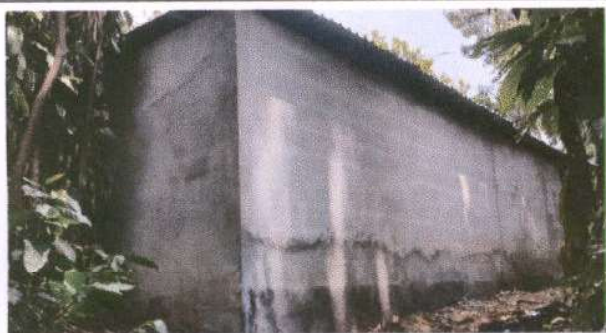
Foto 21: Construcción de muro perimetral de block 6 metros de ancho por 6 metros de largo y altura 2.70
