REGISTRO FOTOGRÁFICO DE AVANCE

| DEPARTAMENTO: | SANTA ROSA | MUNICIPIO: | CUILAPA |
| NOMBRE DEL ESTABLECIMIENTO: | EORM NO. 02 | DIRECCIÓN DEL ESTABLECIMIENTO: | PARCELAMIENTO CONCEPCION |
| CÓDIGO DEL ESTABLECIMIENTO: | 06-01-0096-43 | FECHA DE LA INSPECCIÓN: | 14/05/2024 |

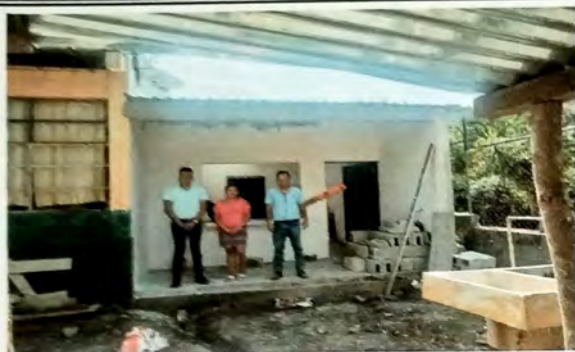
Foto 1: Vista Modulo Cocina con Presidenta de OPF y director del plantel escolar.

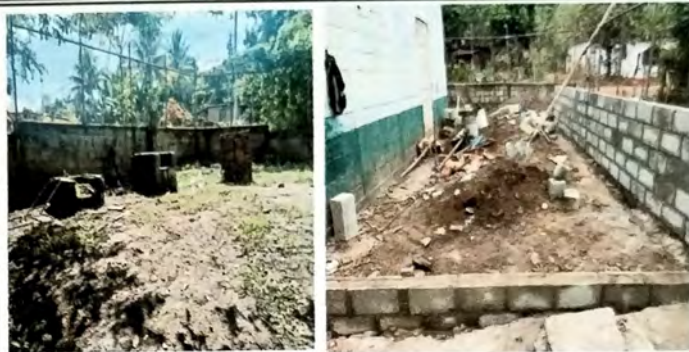
Foto 2: MODULO B COCINA Proceso de levantado posterior a retirar la galera a base de troncos de madera y cubierta de NYLON negro donde cocinaban con una parrilla sostenida por blocks

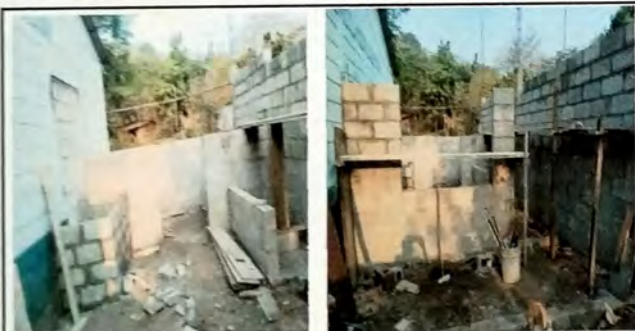
Foto 3: MODULO B proceso de levantado de muros

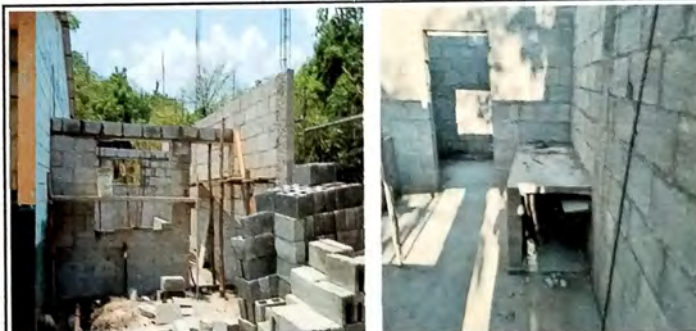
Foto 4: MODULO B Vista frontal y vista interior donde se aprecia el vano para bodega de fondo. Mueble de concreto al lado derecho.

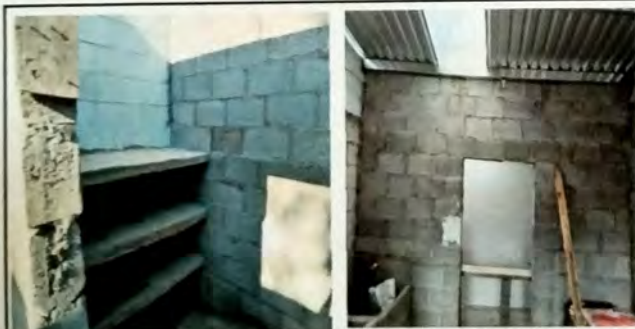
Foto 5: MODULO B vista interna de cocina con bases de concreto en muro lateral izquierdo para guardar utensilios de cocina.

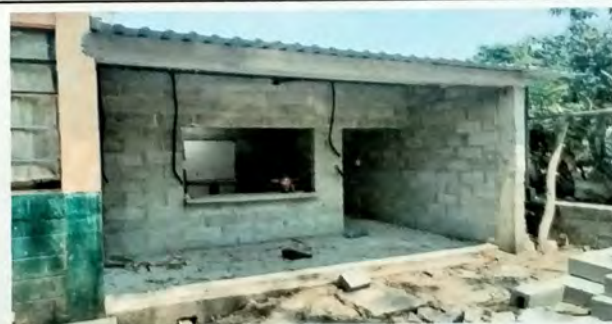
Foto 6: MODULO B Vista frontal de Cocina.

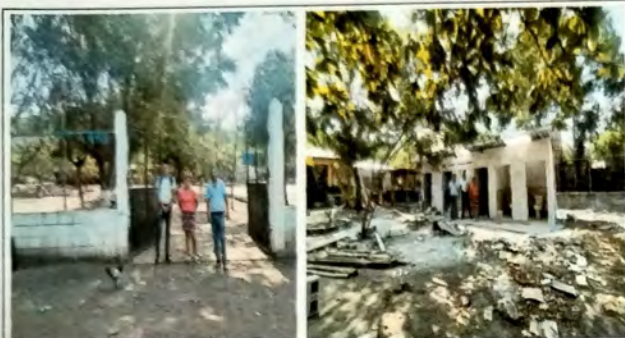
Foto 7: Vista de Ingreso a centro escolar, vista de modulo de servicios sanitarios. Con presencia de presidenta de junta escolar y director del plantel educativo.

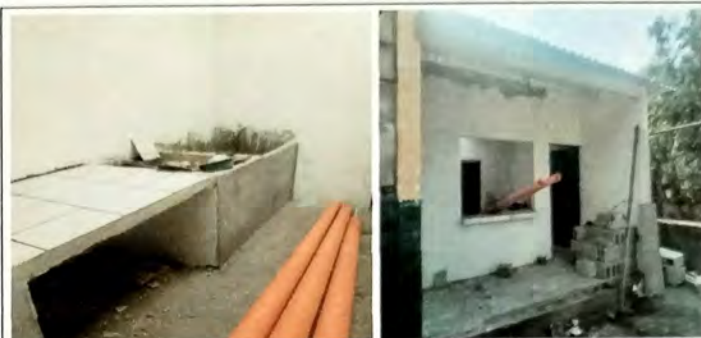
Foto 8: MODULO B Vista interior de cocina mueble de concreto donde se aplico azulejo, Vista Frontal de Modulo de Cocina. Aplicación de acabados repello mas cernido.

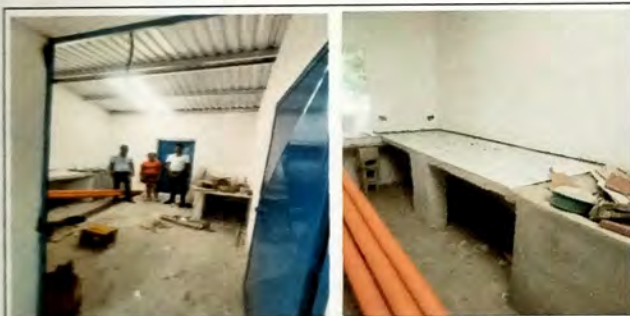
Foto 9: MODULO B vista interior de cocina, acabados en muros y vista de mueble de concreto con azulejo. Puerta de metal ya instalada.

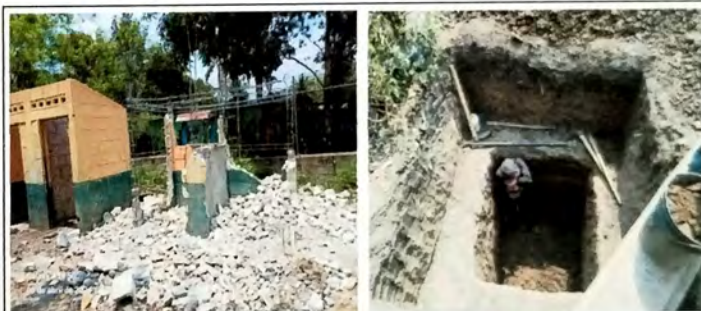
Foto 10: MODULO A servicios sanitarios, se demolio un modulo que estaba con grietas por undimiento en suelo y estaba ya desplomado. Excavacion de para fosa septica.

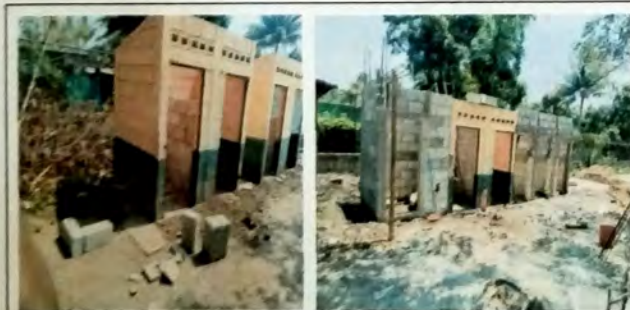
Foto 11: MODULO A servicios sanitarios, vista de conformacion de 3 modulos para servicios sanitarios anexos a los existentes.

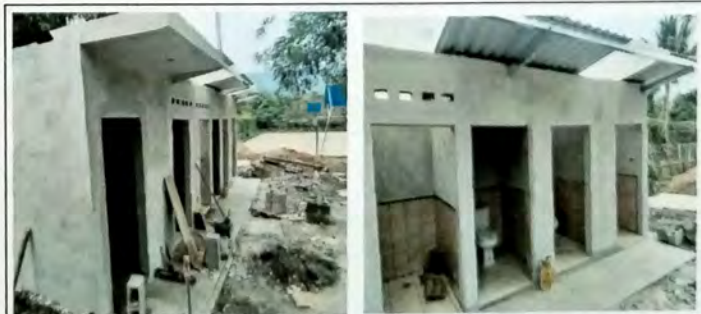
Foto 12: MODULO A servicios sanitarios, vista muros con aplicación de repello y cernido, mas instalacion de azulejo en muros. Instalacion de lamina troquelada cal 26 y en un cubiculo para sanitario se fundo losa para sustentar el deposito para almacenamiento de agua.
