REGISTRO FOTOGRÁFICO

| NOMBRE DEL ESTABLECIMIENTO: | MARIA LUISA MEJIA VALLADARES | DIRECCIÓN DEL ESTABLECIMIENTO: | CASERIO SAN NICOLAS ALDEA PLACETAS |
| CÓDIGO DEL ESTABLECIMIENTO: | 06-08-0028-43 | FECHA DE LA INSPECCIÓN: | 26/10/2023 |

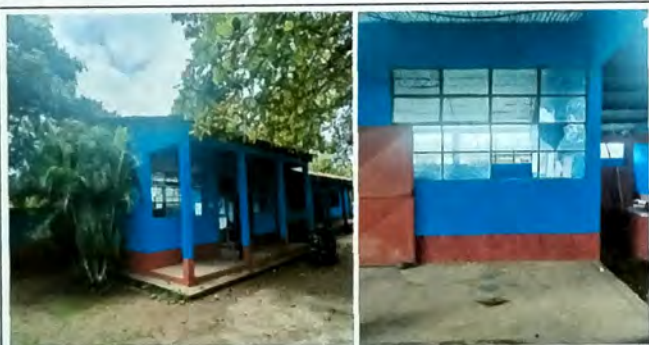
Foto 3: MODULO A Vista frontal Ventanería se retiraran los vidrios y se modificara el recuadro colocando 3 hembras verticales y 3 hembras horizontales. Se pintara el estructura de ventana

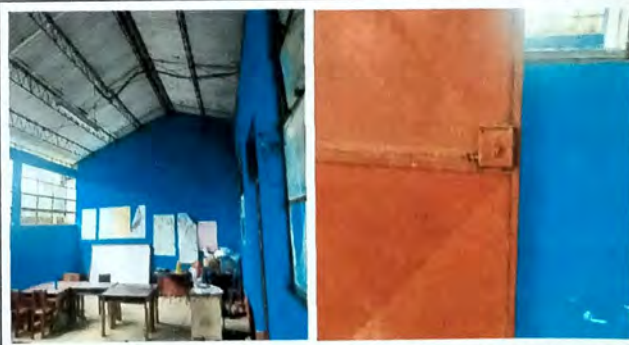
Foto 4: MODULO A se cambiara una par de laminas dobladas y se dara mantenimiento a Joist 10 unidades por 10.0 ml y se dara mantenimiento a puertas de metal y se cambiara chapa.

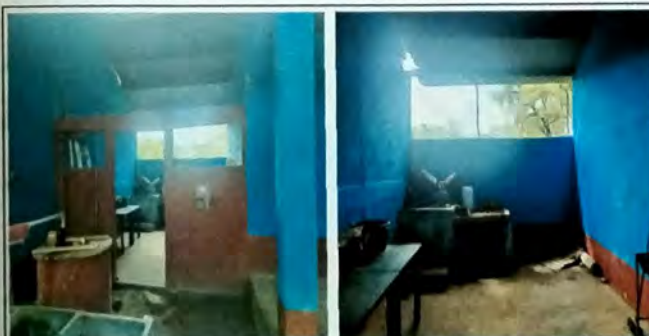
Foto 5: MODULO B Cocina Se hara base de concreto con azulejo. Se cambiara la plancha de cocina regional. Se instalara piso ceramico antideslizante. Se retocara estufa regional. Se instalara luminaria

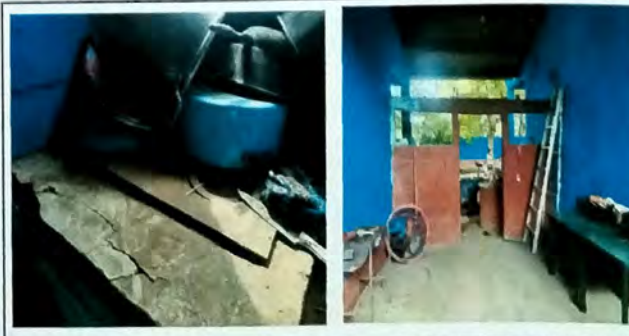
Foto 6: MODULO B Sustitucion de plancha metalica, se dara continuidad al muro e ingreso 1.00 mts arriba. Se suministrara puerta metalica mas chapa.

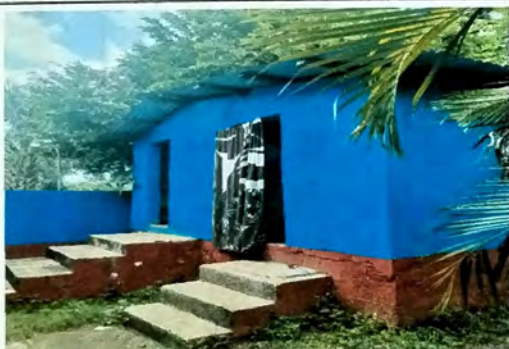
Foto 7: MODULO C Vista de servicios sanitarios, se ampliara modulo de gradas-

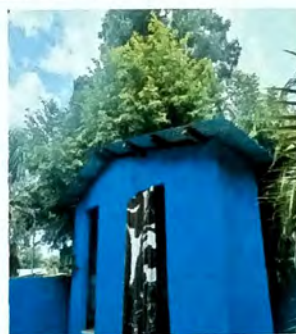
Foto 8: MODULO Vista de servicios sanitarios, se colocara base metalica para colocacion de rotoplast. Se extendra circuito de pvc de 3/4 y se sustituiria bomba de succion existente.

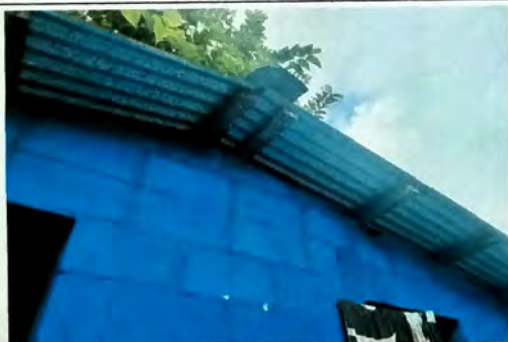
Foto 9: MODULO C SANITARIOS se aperturaran 2 vanos nuevos para puerta y se instalaran 4 puertas nuevas con chapa. Se cambiarian 2 sanitarios y se instalaran 2 nuevos. Se instalara Azulejo en muros

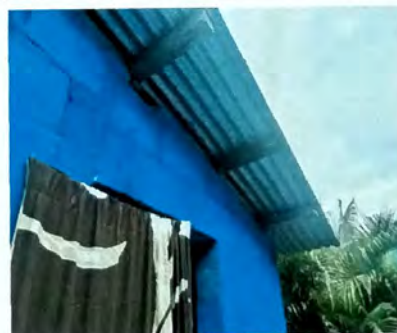
Foto 10: MODULO C SANITARIOS Se Cambiara la estructura portante de madera y lamina de zinc en mal estado por costaneras de metal y lamina troquelada cal 26.

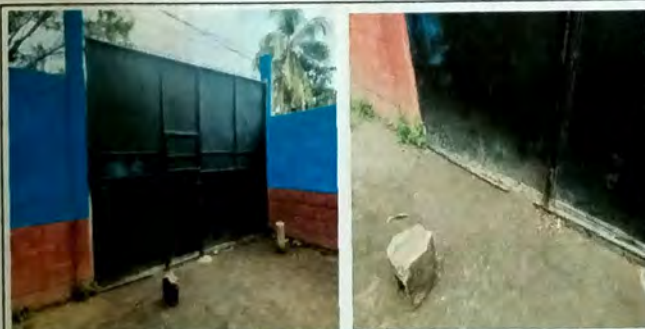
Foto 11: Porton de acceso, corregira la parte inferior picada y se instalara chapa nueva, se corregiran pasadores quebrados

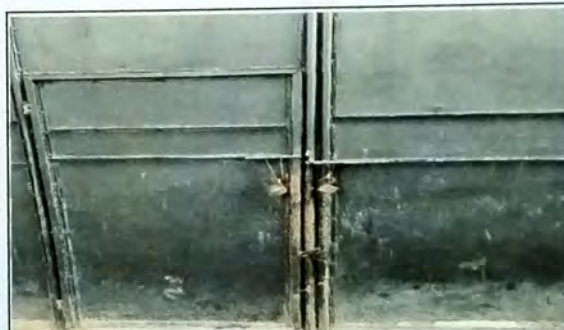
Foto 12: Vista Frontal de Porton sin chapa,
