SITUACIÓN DEFICIENCIAS DETERMINADAS

| DEPARTAMENTO: | SANTA ROSA | MUNICIPIO: | SANTA CRUZ NARANJO |
| NOMBRE DEL ESTABLECIMIENTO: | ESCUELA OFICIAL RURAL MIXTA | DIRECCIÓN DEL ESTABLECIMIENTO: | CANTÓN PLAN DE LA CAÑA |
| CÓDIGO DEL ESTABLECIMIENTO: | 06-12-0007-43 | FECHA: | 27/11/2024 |

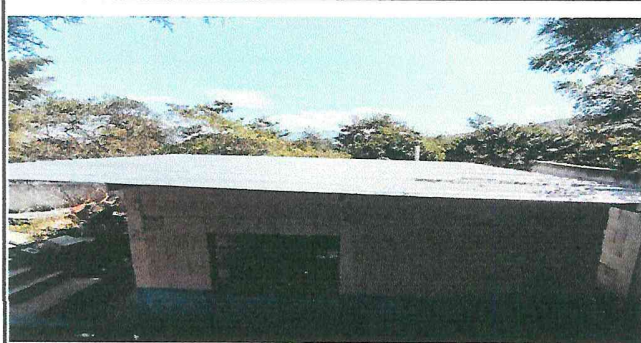
Foto1: Se sustituyo el techo por completo con lamina troquelada y estructura de metal

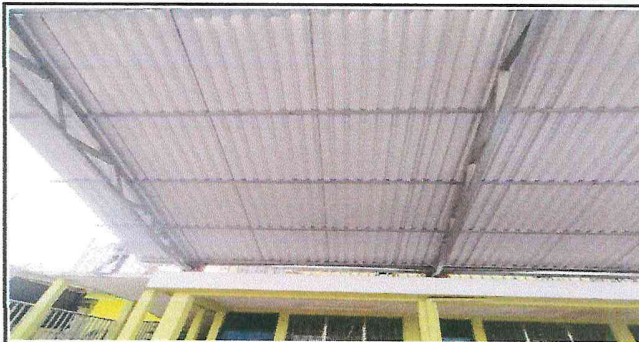
Foto 2: se sustituyo la estructura por nueva estructura de metal y lamina troquelada

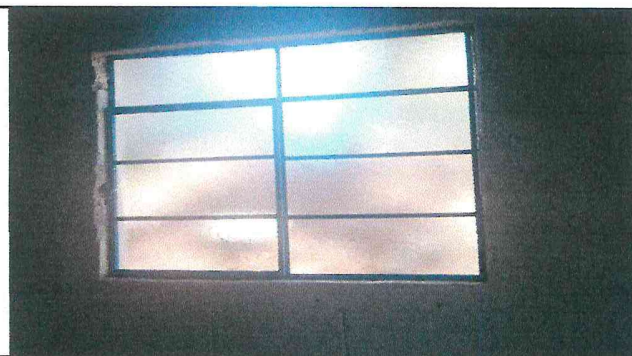
Foto 3: se sustituyeron vidrios de la ventana de la cocina como tambien se colocaron nuevos vidrios por los vidrios rotos y los espacios faltantes

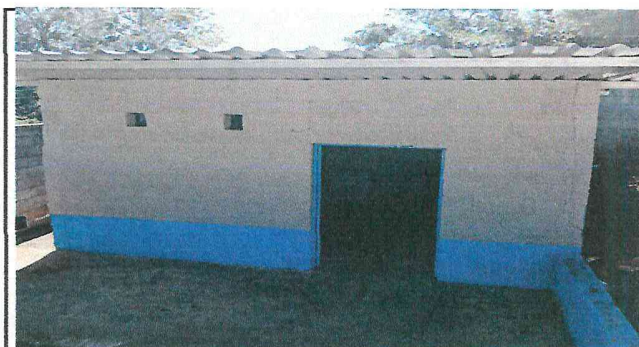
Foto 4: se aplico pintura interior y exterior dentro de la cocina para darle un mejor ambiente

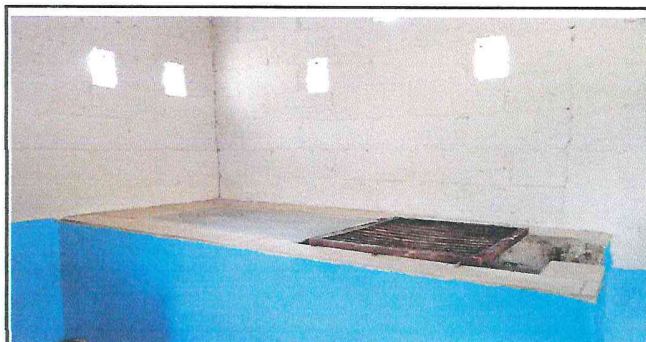
se sustituyo totalmente la plancha de la cocina por plancha nueva de metal

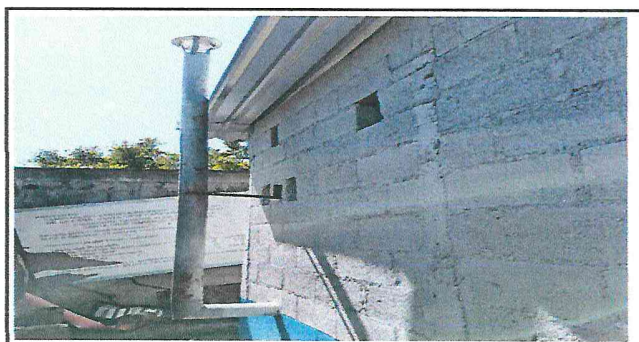
Foto 6: se coloco chimenea de metal en la parte trasera de la cocina para evitar que el humo se filtre en la parte interior y evitar que el humo se retenga en la parte interior
