SITUACIÓN DEFICIENCIAS DETERMINADAS

| DEPARTAMENTO: | Sololá | MUNICIPIO: | San Andrés Semetabaj |
| NOMBRE DEL ESTABLECIMIENTO: | Escuela Oficial Rural Mixta | DIRECCIÓN DEL ESTABLECIMIENTO: | Caserío Victoria |
| CÓDIGO DEL ESTABLECIMIENTO: | 07-09-0016-43 | FECHA: | 25 de octubre 2024 |

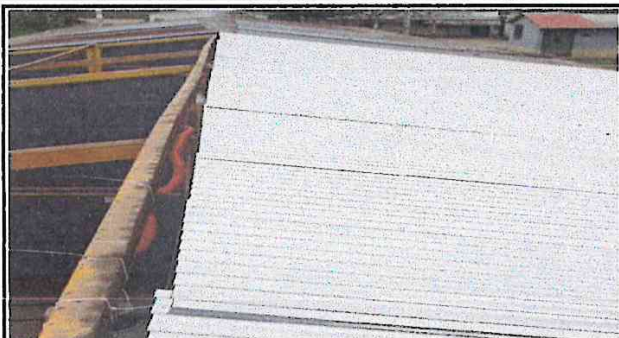
Foto 1. Láminas que cambiar por el mal estado en que se encuentran, algunas están rotas y en tiempo de lluvia gotea, por lo que es importante reemplazarlos por unos nuevos.

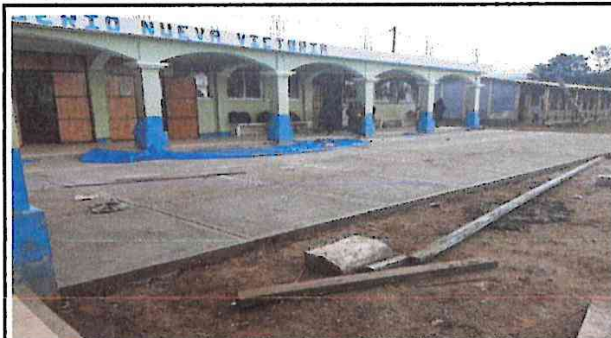
Foto 2. Este es el patio que necesita plancha de concreto para que los niños tengan mas espacio donde jugar y pasar su recreo, también sirve para las actividades como actos cívicos y reuniones con padres de.

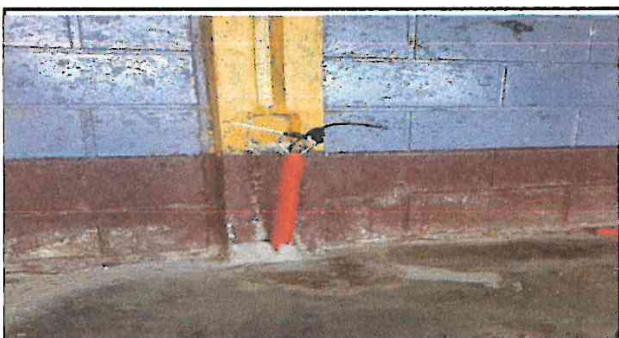
Foto 3. Los cables están a la Interperie, por lo que es muy importante colocarlos en su debido espacio, sin mencionar que ya no sirven, necesita un cambio de cables para toma corrientes y para los focos.

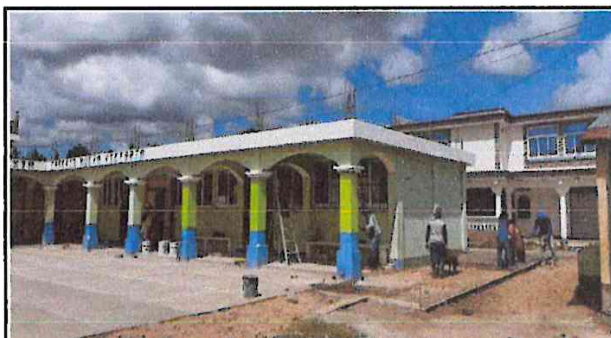
Foto 4. La pintura de las aulas, mayormente adentro están desgastadas por lo que es pertinente pintarlas al igual que afuera para un mejor ambiente de estudio.

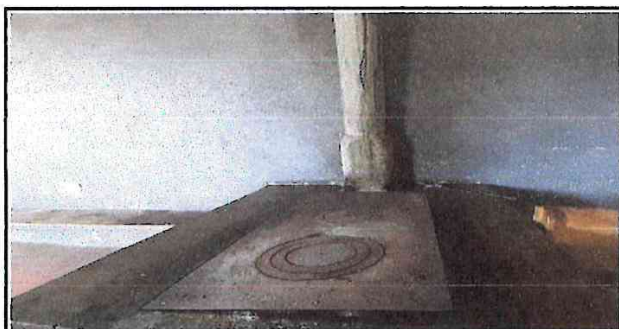
Foto 5. Las planchas ya no se pueden enderezar, igualmente los tubos están rajados, por lo que es importante reemplazarlos por unas nuevas, porque aquí es donde se prepara alimento para los niños.
