SITUACIÓN DEFICIENCIAS DETERMINADAS

DURANTE

| NOMBRE DEL ESTABLECIMIENTO: | EOUN JM MIGUEL GARCÍA GRANADOS | DIRECCIÓN DEL ESTABLECIMIENTO: | 1RA. CALLE 10-26 ZONA 2 |

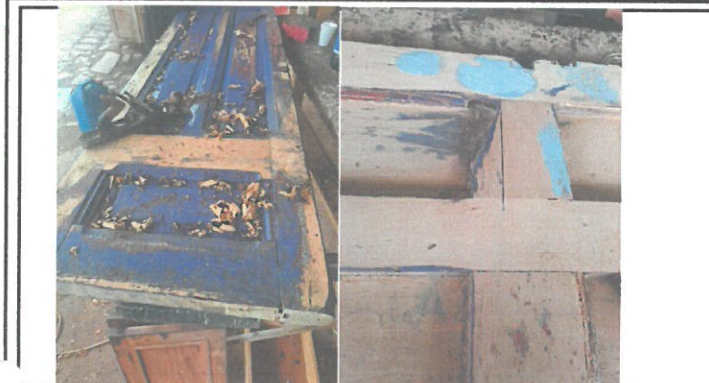
**Foto 1:** Restauración, tratamiento, accesorios y barnizado con poliuretano para exterior de puertas, por daños en ambos largueros con varios orificios ocasionados por el cambio constante de pasadores, alabadas y por polilla.

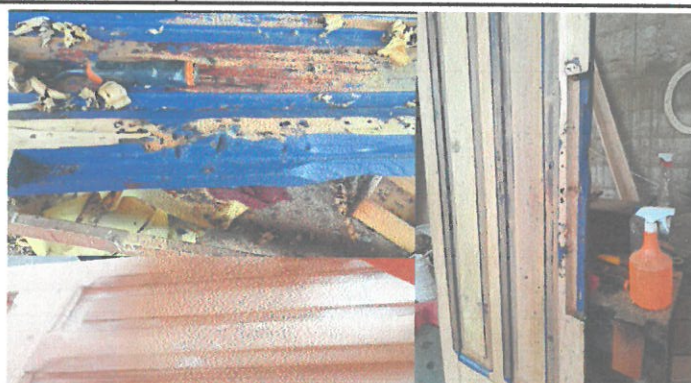
**Foto 2:** Restauración, tratamiento, accesorios y barnizado con poliuretano para exterior de puertas. Presenta daños en ambos centros de tableros y largueros por polilla, varios orificios ocasionados por el cambio constante de pasadores, alabadas.

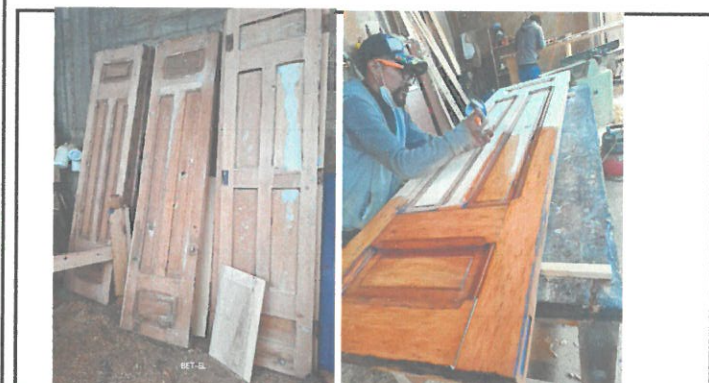
**Foto 5:** Restauración, tratamiento, accesorios y barnizado con poliuretano para exterior de puertas, por daños en ambos largueros con varios orificios ocasionados por el cambio constante de pasadores, alabadas y por polilla.

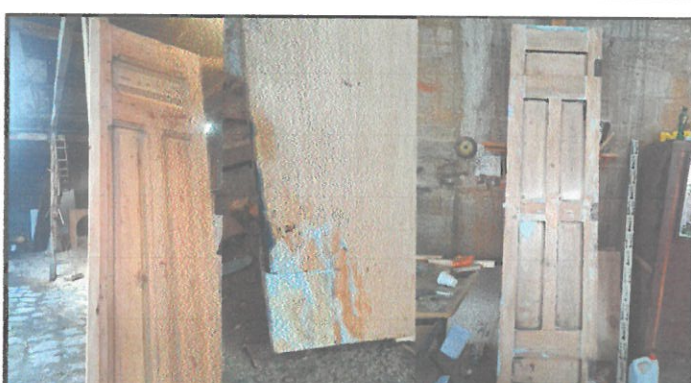
**Foto 4:** Restauración, tratamiento, accesorios y barnizado con poliuretano para exterior de puertas, por daños en ambos largueros, marcos de puerta, pestaña inferior, por daños estructurales por polilla y suministro de accesorios.

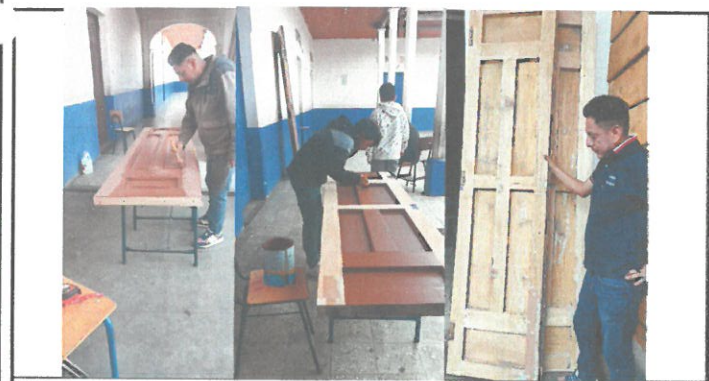
**Foto 5:** Restauración, tratamiento, accesorios y barnizado con poliuretano para exterior de puerta principal por daños estructurales por la exposición exterior, tamaño, deterioro en bisagras y descuadre total.

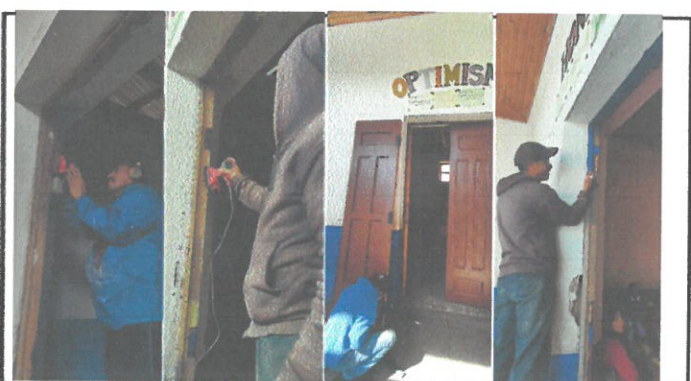
**Foto 6:** Restauración, tratamiento, accesorios y barnizado con poliuretano para exterior de puertas, por daños en ambos largueros con varios orificios ocasionados por el cambio constante de pasadores, alabadas y por polilla.

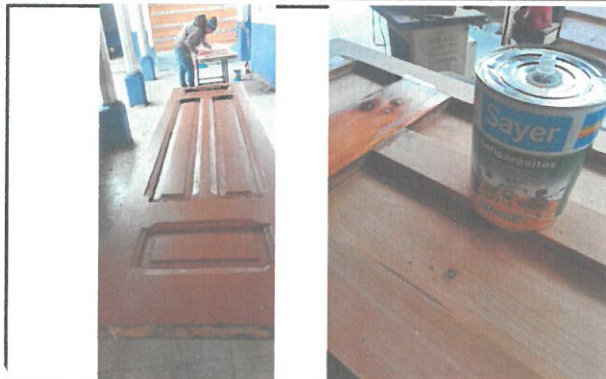
**Foto 1:** Restauración, tratamiento, accesorios y barnizado con poliuretano para exterior de puertas, por daños en ambos largueros con varios orificios ocasionados por el cambio constante de pasadores, alabadas y por polilla.

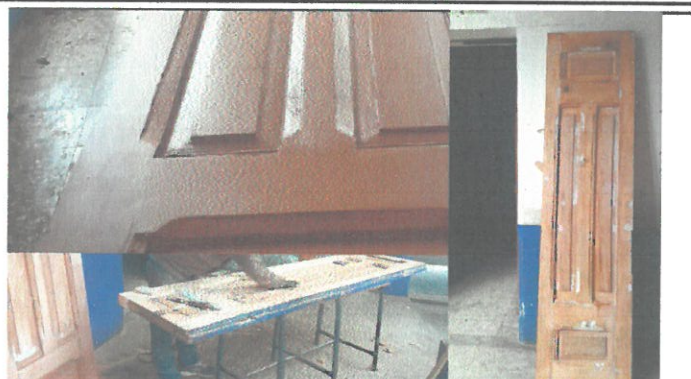
**Foto 2:** Restauración, tratamiento, accesorios y barnizado con poliuretano para exterior de puertas. Presenta daños en ambos centros de tableros y largueros por polilla, varios orificios ocasionados por el cambio constante de pasadores, alabadas.

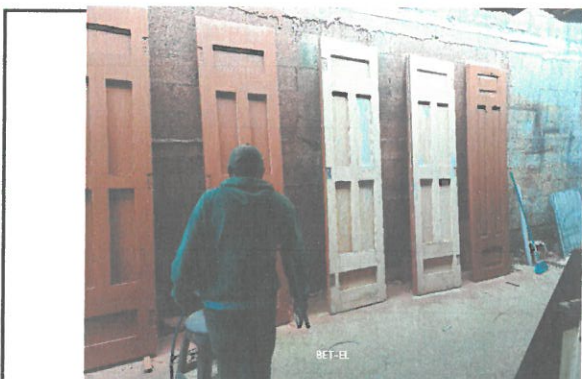
**Foto 3:** Restauración, tratamiento, accesorios y barnizado con poliuretano para exterior de puertas, por daños en ambos largueros con varios orificios ocasionados por el cambio constante de pasadores, alabadas y por polilla.

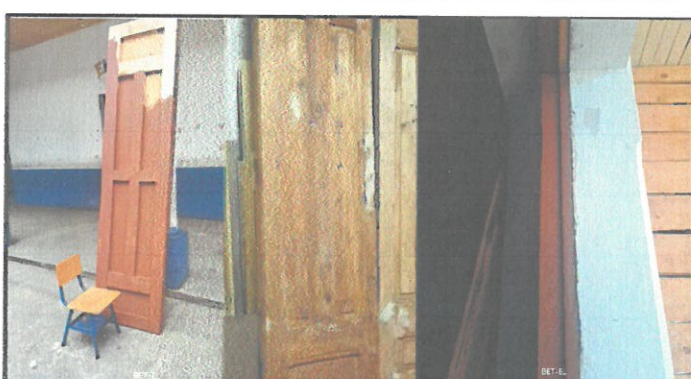
**Foto 4:** Restauración, tratamiento, accesorios y barnizado con poliuretano para exterior de puertas, por daños en ambos largueros, marcos de puerta, pestaña inferior, por daños estructurales por polilla y suministro de accesorios.

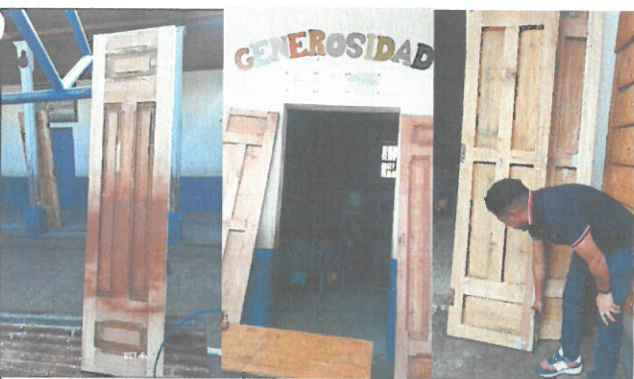
**Foto 5:** Restauración, tratamiento, accesorios y barnizado con poliuretano para exterior de puerta principal por daños estructurales por la exposición exterior, tamaño, deterioro en bisagras y descuadre total.

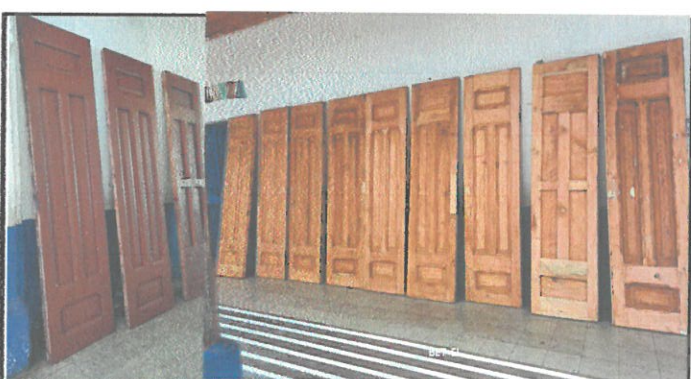
**Foto 6:** Restauración, tratamiento, accesorios y barnizado con poliuretano para exterior de puertas, por daños en ambos largueros con varios orificios ocasionados por el cambio constante de pasadores, alabadas y por polilla.
