SITUACIÓN DEFICIENCIAS DETERMINADAS

| NOMBRE DEL ESTABLECIMIENTO: | EOUN JM MIGUEL GARCÍA GRANADOS | DIRECCIÓN DEL ESTABLECIMIENTO: | 1RA. CALLE 10-26 ZONA 2 |
| CÓDIGO DEL ESTABLECIMIENTO: | 08-01-0046-43 | FECHA: | 31/10/2024 |

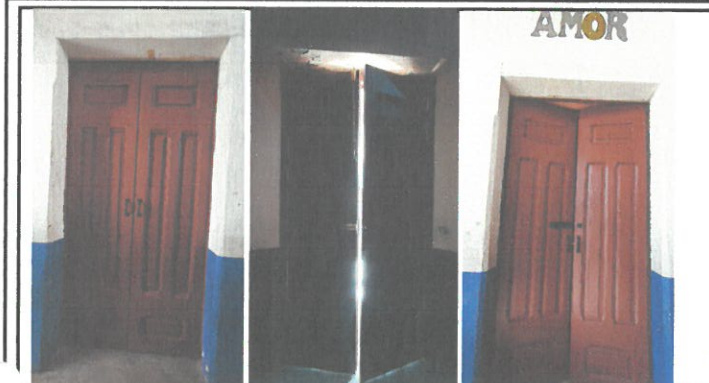
**Foto 1:** Restauración, tratamiento, accesorios y barnizado con poliuretano para exterior de puertas, por daños en ambos largueros con varios orificios ocasionados por el cambio constante de pasadores, alabadas y por polilla.

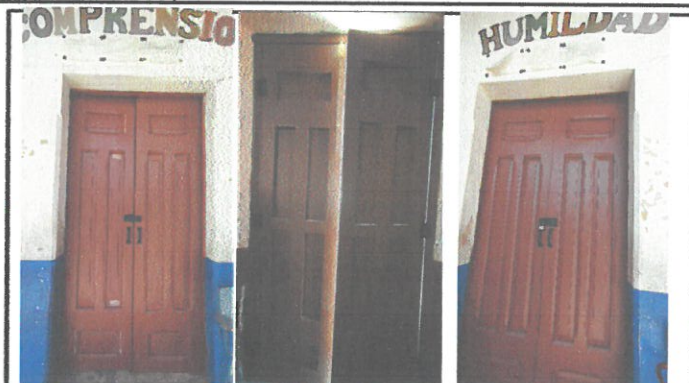
**Foto 2:** Restauración, tratamiento, accesorios y barnizado con poliuretano para exterior de puertas. Presenta daños en ambos centros de tableros y largueros por polilla, varios orificios ocasionados por el cambio constante de pasadores, alabadas.

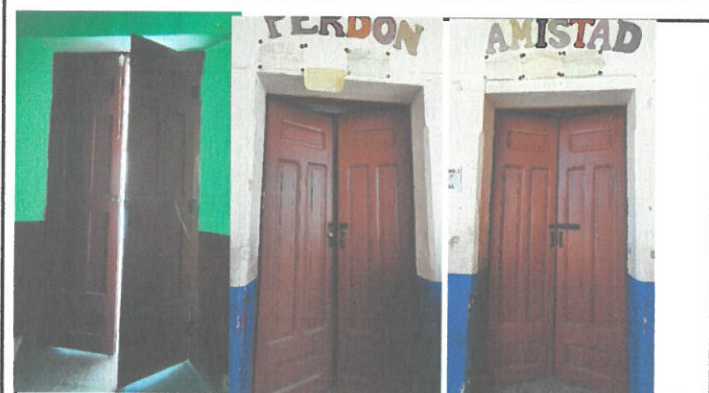
**Foto 3:** Restauración, tratamiento, accesorios y barnizado con poliuretano para exterior de puertas, por daños en ambos largueros con varios orificios ocasionados por el cambio constante de pasadores, alabadas y por polilla.

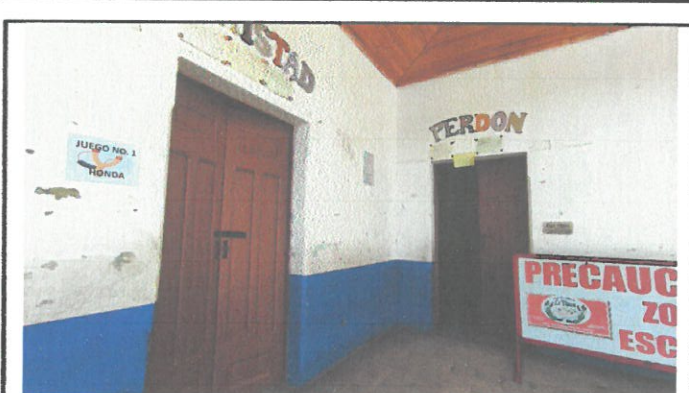
**Foto 4:** Restauración, tratamiento, accesorios y barnizado con poliuretano para exterior de puertas, por daños en ambos largueros, marcos de puerta, pestaña inferior, por daños estructurales por polilla y suministro de accesorios.

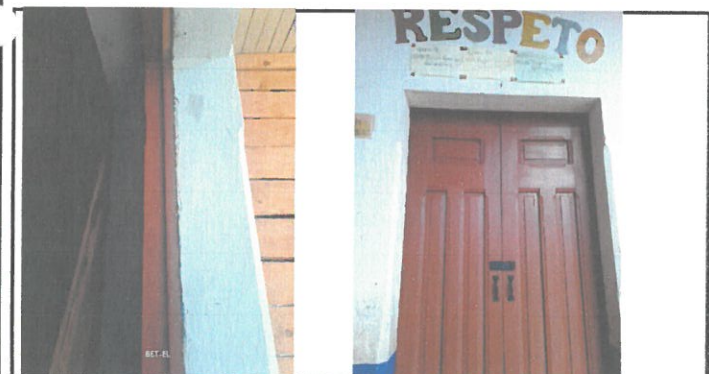
**Foto 5:** Restauración, tratamiento, accesorios y barnizado con poliuretano para exterior de puerta principal por daños estructurales por la exposición exterior, tamaño, deterioro en bisagras y descuadre total.

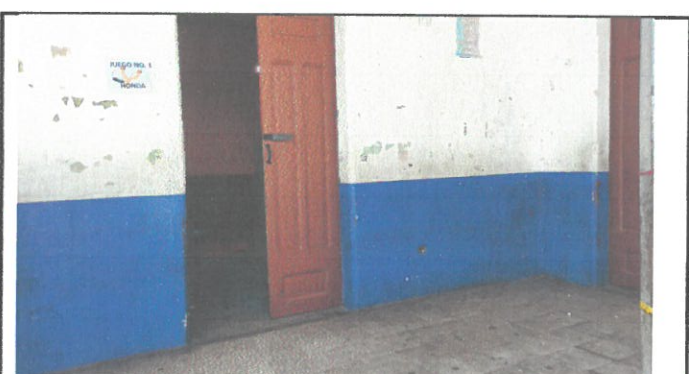
**Foto 6:** Restauración, tratamiento, accesorios y barnizado con poliuretano para exterior de puertas, por daños en ambos largueros con varios orificios ocasionados por el cambio constante de pasadores, alabadas y por polilla.

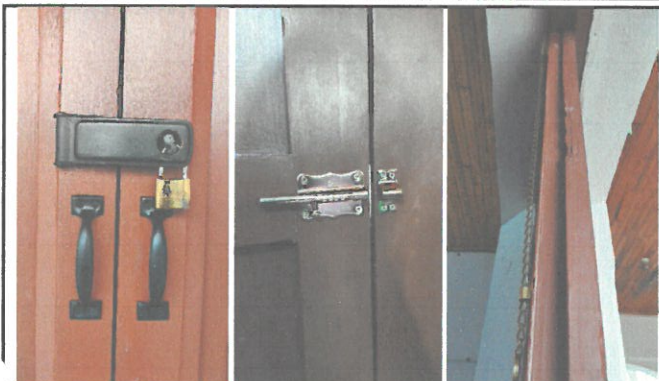
**Foto 1:** Restauración, tratamiento, accesorios y barnizado con poliuretano para exterior de puertas, por daños en ambos largueros con varios orificios ocasionados por el cambio constante de pasadores, alabadas y por polilla.

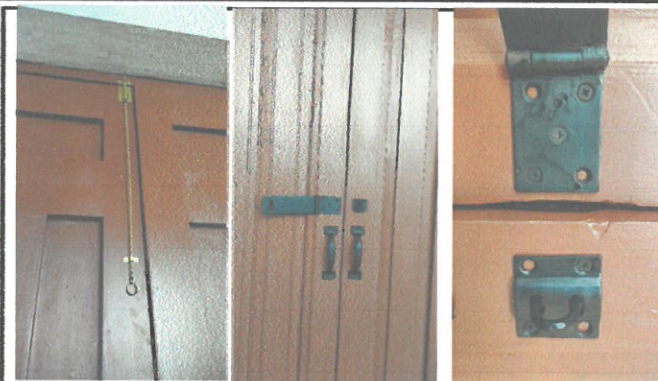
**Foto 2:** Restauración, tratamiento, accesorios y barnizado con poliuretano para exterior de puertas. Presenta daños en ambos centros de tableros y largueros por polilla, varios orificios ocasionados por el cambio constante de pasadores, alabadas.

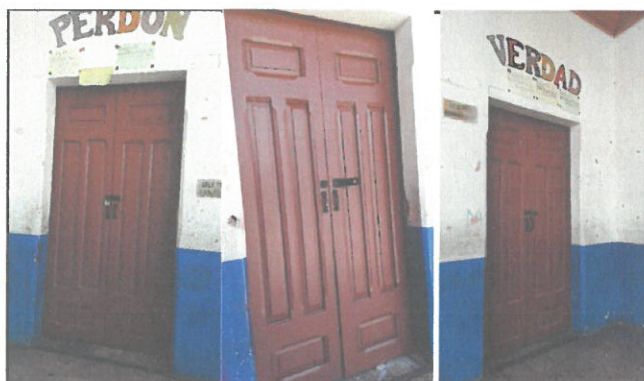
**Foto 3:** Restauración, tratamiento, accesorios y barnizado con poliuretano para exterior de puertas, por daños en ambos largueros con varios orificios ocasionados por el cambio constante de pasadores, alabadas y por polilla.

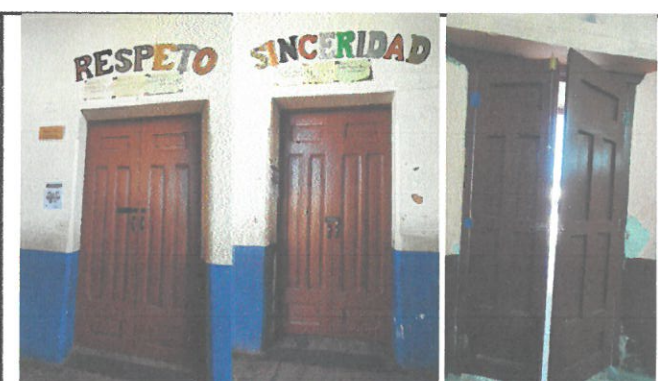
**Foto 4:** Restauración, tratamiento, accesorios y barnizado con poliuretano para exterior de puertas, por daños en ambos largueros, marcos de puerta, pestaña inferior, por daños estructurales por polilla y suministro de accesorios.

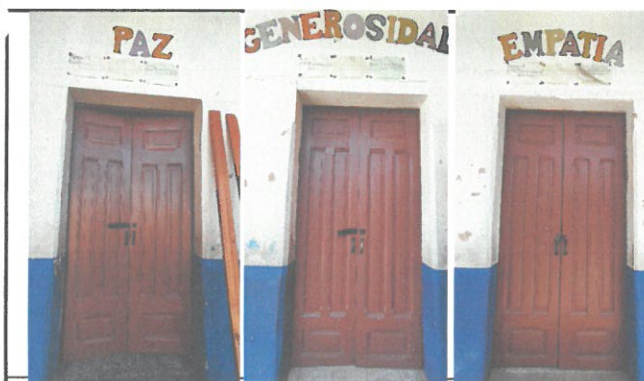
**Foto 5:** Restauración, tratamiento, accesorios y barnizado con poliuretano para exterior de puerta principal por daños estructurales por la exposición exterior, tamaño, deterioro en bisagras y descuadre total.

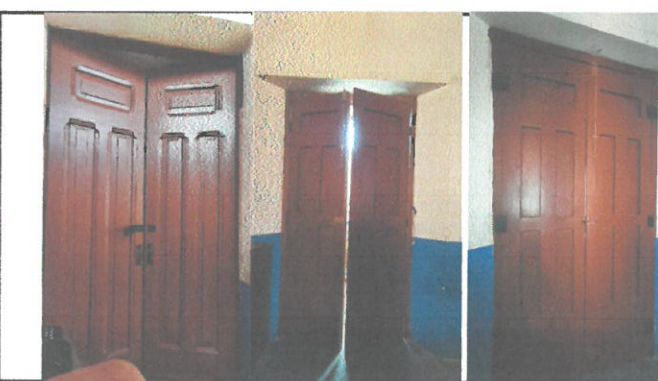
**Foto 6:** Restauración, tratamiento, accesorios y barnizado con poliuretano para exterior de puertas, por daños en ambos largueros con varios orificios ocasionados por el cambio constante de pasadores, alabadas y por polilla.
