SITUACIÓN DEFICIENCIAS DETERMINADAS

| DEPARTAMENTO: | ZACAPA | MUNICIPIO: | SAN JORGE |
| NOMBRE DEL ESTABLECIMIENTO: | EODP | DIRECCIÓN DEL ESTABLECIMIENTO: | BARRIO EL CENTRO |
| CÓDIGO DEL ESTABLECIMIENTO: | 19-11-0003-42 | FECHA: | 6/03/2024 |

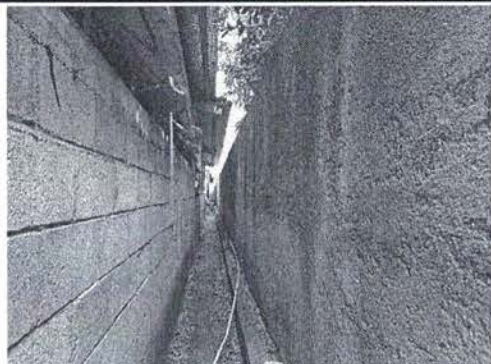
Foto 1: area donde se instalara el drenaje de aguas negras, requiere excavacion, demolicion, instalacion de tuberia y reparaciones.

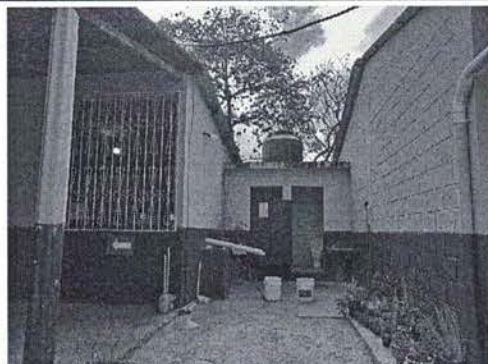
Foto 2: area a techar y remozar, en este punto se ubican los baños de todo el centro educativo, se instalara piso ceramico.

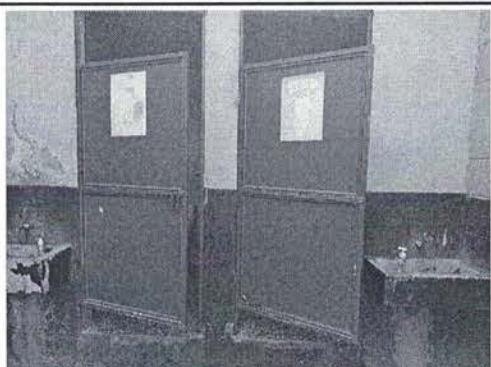
Foto 3: puertas en mal estado y lavamanos dañados, se construira mueble para instalar 4 lavamanos.

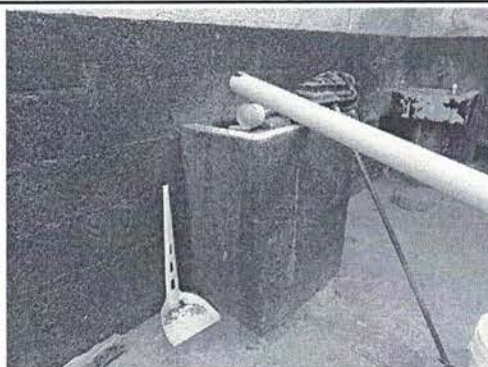
Foto 4: lavamanos de concreto dañado, muro sin acabado y piso dañado.

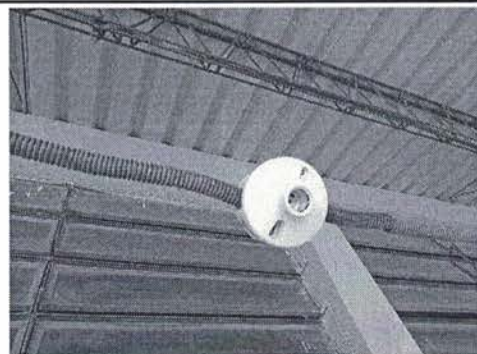
Foto 5: instalaciones electricas en mal estado, necesita una intervencion total en todo el centro educativo, se agrega la instalacion de 20 unidades de iluminacion.

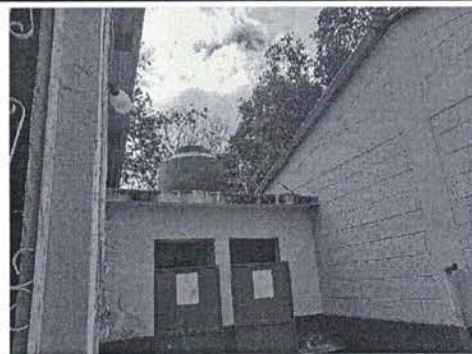
Foto 6: losa que presenta humedad y fugas de agua, se debera realizar reparacion de tuberia de agua y accesorios del tinaco.
