SITUACIÓN DEFICIENCIAS DETERMINADAS

| NOMBRE DEL ESTABLECIMIENTO: | Núcleo Familiar Educativo para el Desarrollo NUFED 240 | DIRECCIÓN DEL ESTABLECIMIENTO: | Aldea Plan del Morro, San Jorge, Zacapa |
| CÓDIGO DEL ESTABLECIMIENTO: | 19-11-0021 | FECHA: | 4/06/2024 |

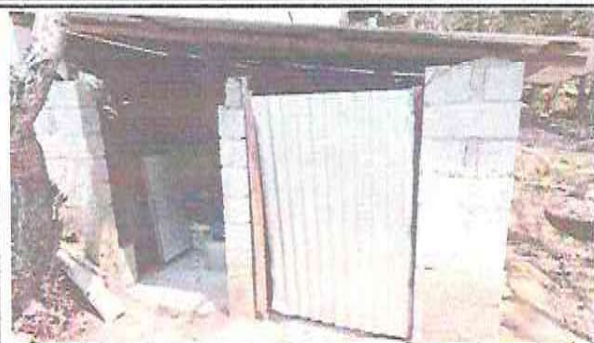
Foto 1: Los baños son letrinas y no cuentan con puertas seguras, repello ni cerrido, los niños y niñas usan el mismo, pues solo 1 tiene puerta.

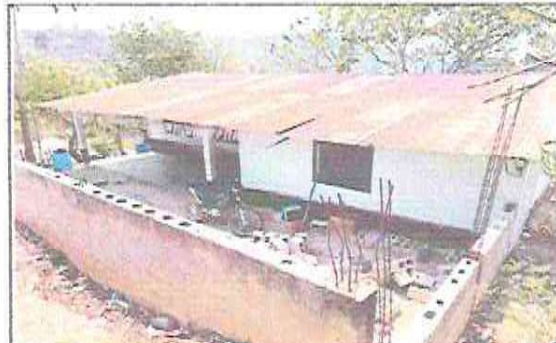
Foto 2: El aula que estaba en proceso, parte de la pared colapsó, pues no hay recursos para terminar de fundir las columnas.

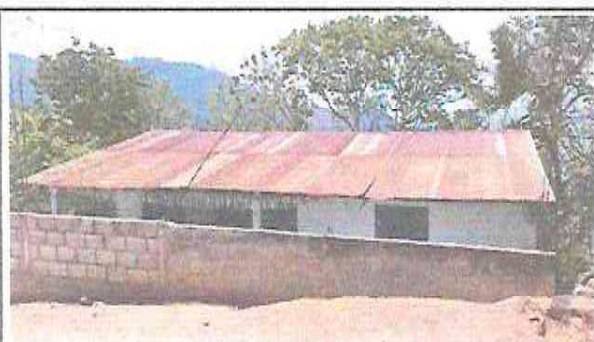
Foto 3: El techo está en mal estado y en el invierno, afecta a los estudiantes.

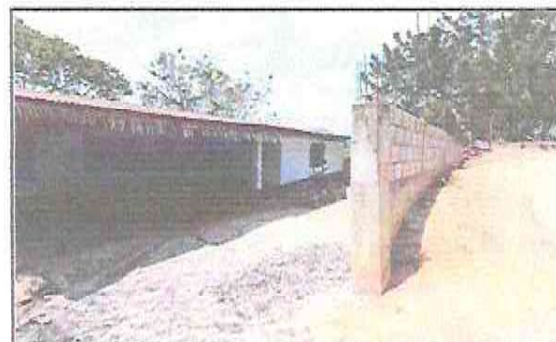
Foto 4: El muro perimetral se ha deteriorado, debido a la presión que ejerce la tierra del barranco y la vibración de camiones al pasar.

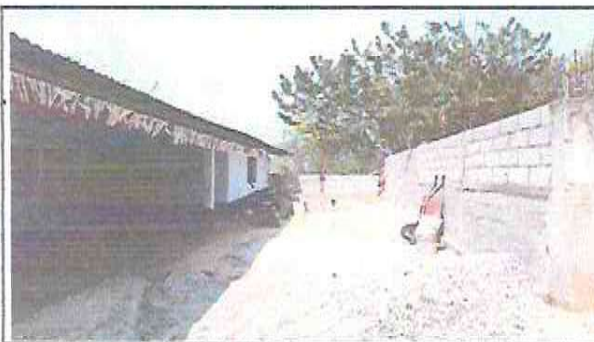
Foto 5: Actualmente el NUFED 240, solo cuenta con 2 aulas para 3 grados. Uno de ellos tiene que recibir clases en el corredor.

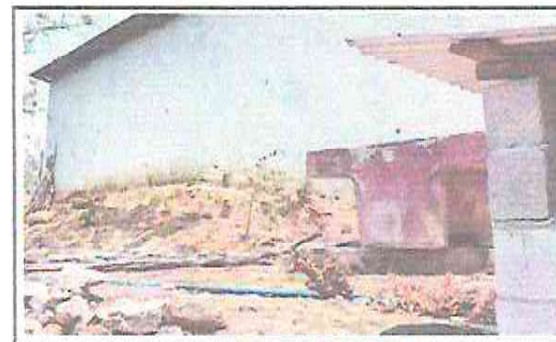
Foto 6: La única pila que hay en el NUFED, ya no se ocupa, pues la poca agua que llega se escapa por las rajaduras de la misma.
