SITUACIÓN DEFICIENCIAS DETERMINADAS

| NOMBRE DEL ESTABLECIMIENTO: | Escuela Oficial de Párvulos Federico Froebel | DIRECCIÓN DEL ESTABLECIMIENTO: | 3.ra Ave. 2-35 Z1 |
| CÓDIGO DEL ESTABLECIMIENTO: | 16-01-0053-42 | FECHA: | 28/05/2025 |

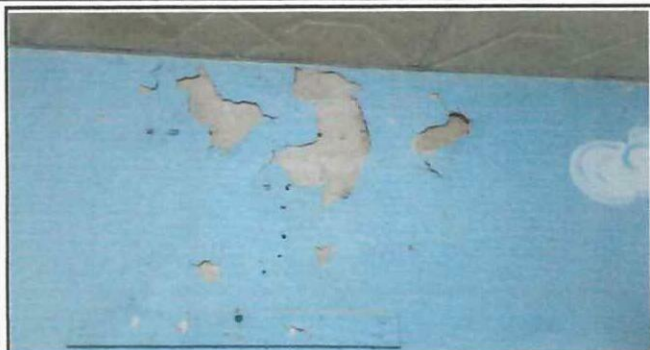
Foto 1: Repello de pared de calicanto con cernido, a paredes que se están desboronando, ya que tiene 91 años de contruida, provocando un severo deterioro.

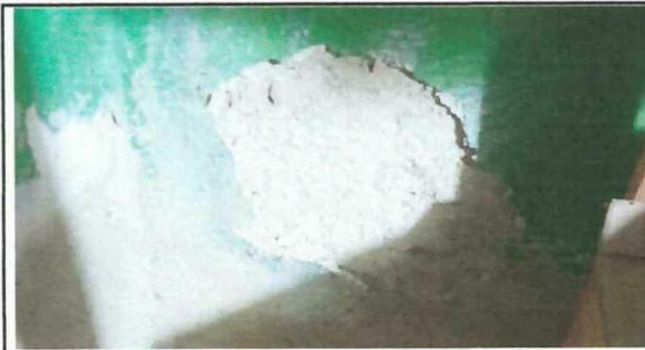
Foto 2: Repello de pared de calicanto con cernido, aula de las ovejitas que presenta severo deterioro por el paso del tiempo y la edad de construcción.

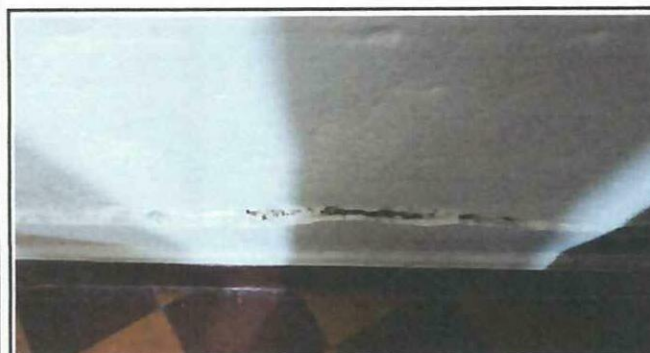
Foto 3: Repello de pared de calicanto con cernido agrietada por el tipo de suelo provocado por el descompensamiento de la tierra producto del movimiento de carros y maquinarias.

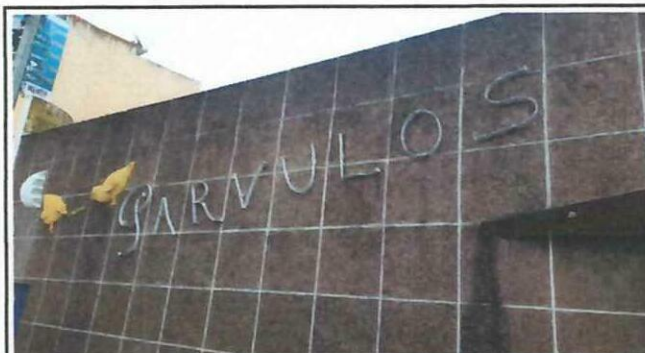
Foto 4: Mantenimiento de fachada principal, aplicación de antihaderente y barniz provocada por la humedad que se filtra desde el suelo y lo absorbe provocando serios daños.

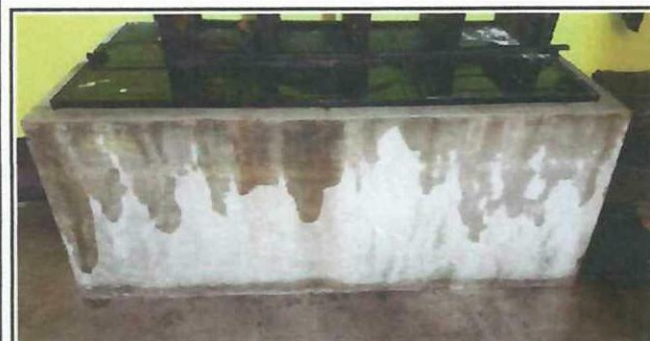
Foto 5: Demolición de basurero de cemento por nula funcionalidad

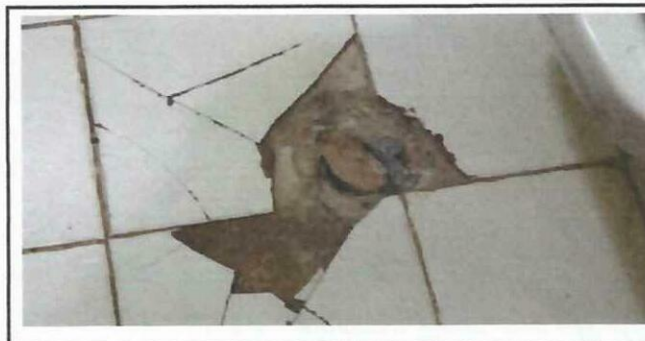
Foto 6: Retiro de mingitorios y lavamanos, extracción de cerámica dañada e instalación de nueva cerámica
