**REGISTRO FOTOGRÁFICO**  
**PROGRAMA DE MANTENIMIENTO DE EDIFICIOS ESCOLARES PÚBLICOS**

SITUACIÓN DEFICIENCIAS DETERMINADAS

| NOMBRE DEL ESTABLECIMIENTO: | EORM | DIRECCIÓN DEL ESTABLECIMIENTO: | CASERIO EL ARENAL |

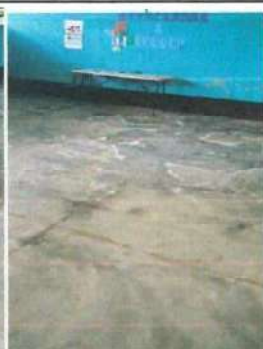
Foto 2: los muros de la cocina necesitan ser remozados y elevar la altura por el calor que se genera dentro, asi como sustitucion de piso, pintura y mejoramiento de la puerta de la cocina

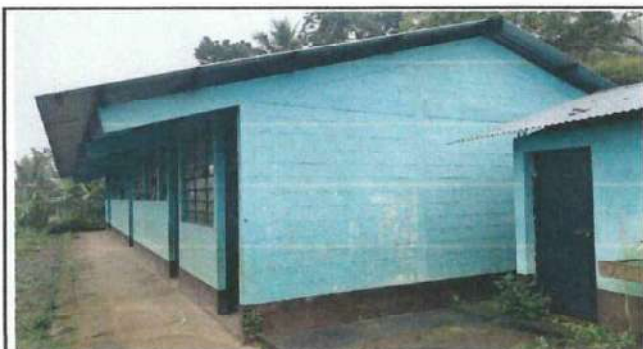
Foto 4: Las puertas de baños y aulas han sufrido daños con el paso del tiempo por lo que es necesario darles mantenimiento con una capa de pintura

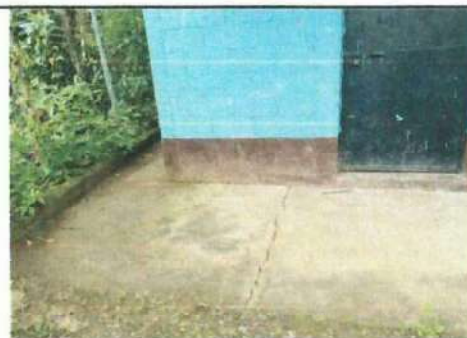
Foto 5: En la imagen se puede observar las paredes de la escuela y cocina con la pintura deteriorada
