# REGISTRO FOTOGRÁFICO PROGRAMA DE MANTENIMIENTO DE EDIFICIOS ESCOLARES PÚBLICOS

Ministerio de Educación  
Guatemala

| NOMBRE DEL ESTABLECIMIENTO: | EORM | DIRECCIÓN DEL ESTABLECIMIENTO: | ALDEA CUCANJA |
| CÓDIGO DEL ESTABLECIMIENTO: | 16-06-0316-43 | FECHA: | 20 DE FEBRERO DE 2025 |

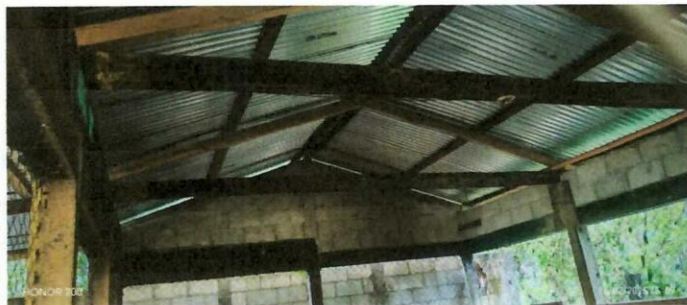
Foto1: La estructura del techo de la cocina es de madera y ya se encuentra deteriorada por lo que es necesario sustituirlo por costaneras

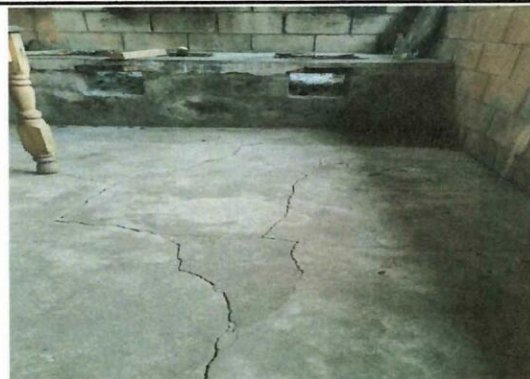
Foto 2: El piso de la cocina se encuentra rajado, por lo que es necesario retirar el entortado y hacerlo de nuevo y colocar piso cerámico

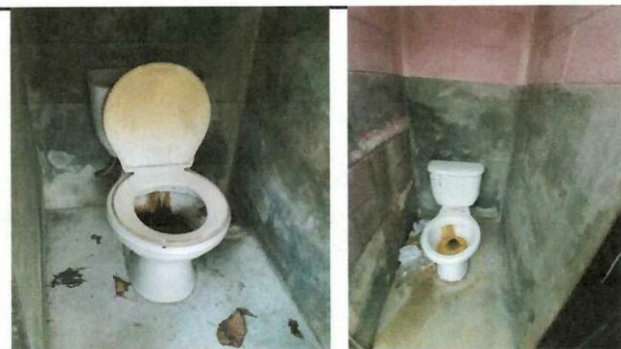
Foto 3: Los servicios sanitarios presentan deterioro por lo que se hace necesario sustituir uno y reparar siete

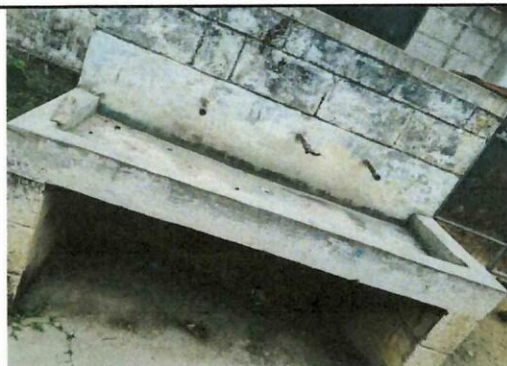
Foto 4: Remozamiento y reparacion de lavamanos

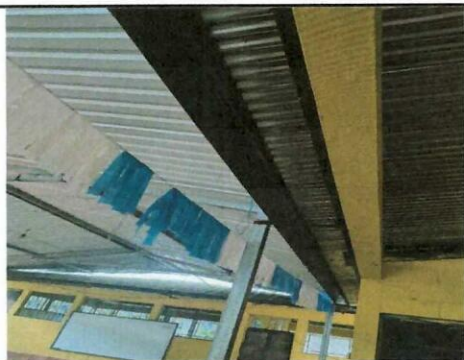
Foto 5: Los canales de techo ya estan picados y ya no son funcionales por lo que es necesario sustituirlos tomando en cuenta que tienen muchos años desde que los colocaron

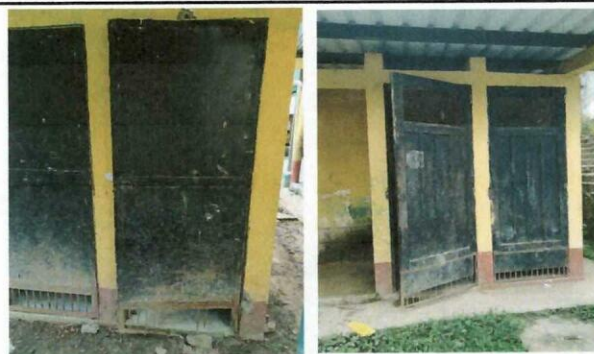
Foto 6: Debido al paso de los años las puertas se encuentran deterioradas siendo urgente el cambio de cinco puertas
