SITUACIÓN DEFICIENCIAS DETERMINADAS

| NOMBRE DEL ESTABLECIMIENTO: | EORM JESUS ES SEÑOR | DIRECCIÓN DEL ESTABLECIMIENTO: | CASERÍO SAN JUAN SECANAL I |
| CÓDIGO DEL ESTABLECIMIENTO: | 16-06-6753-43 | FECHA: | 06 DE OCTUBRE 2025 |

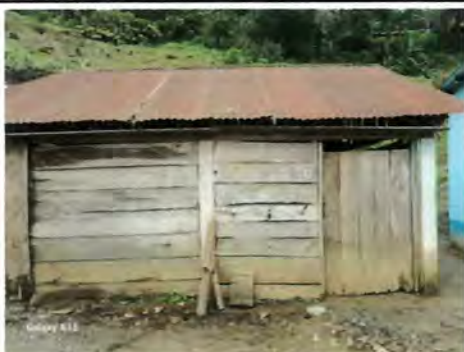
**Foto 1:** Cubierta de lámina en mal estado, se plantea cambiar por láminas troqueladas.

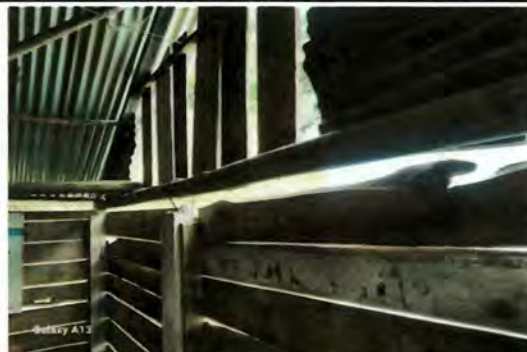
**Foto 2:** Estructura de techo de madera y en mal estado, con el remozamiento se estará cambiando por estructura de metal.

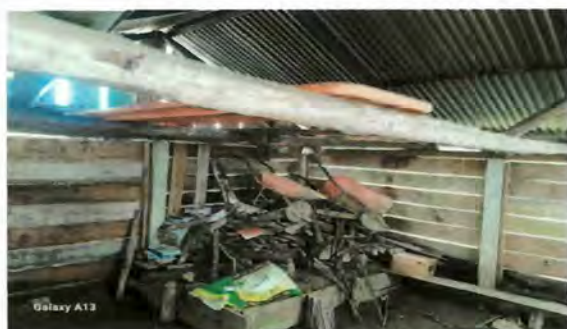
**Foto 3:** En la imagen se observa el piso en mal estado y la estufa en mal estado, se sustituirá el piso de concreto y se colocará una estufa mejorada.

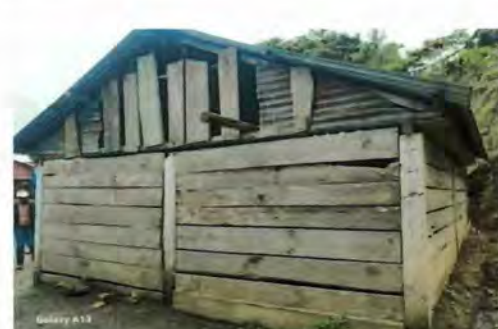
**Foto 4:** Se observa la estructura de paredes de la cocina actual de la escuela lo que las tablas se encuentran en mal estado por lo que es urgente cambiar por paredes de block.

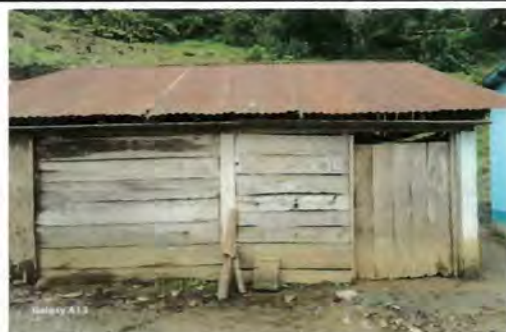
**Foto 5:** La puerta actual es de madera y con el paso del tiempo se ha ido deteriorando, por el bienestar de la comunidad escolar es necesario colocar puerta de metal.

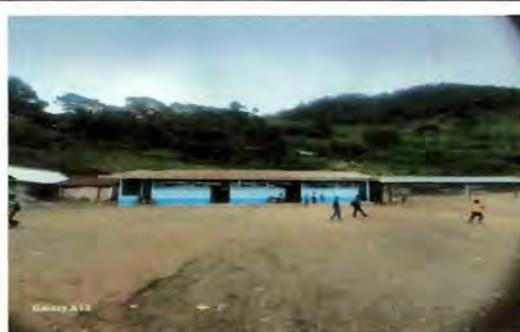
**Foto 6:** En la actualidad solo se cuenta con una cocina con cimiento de concreto, con el fondo de remozamiento se estará mejorando la cocina.
