SITUACIÓN DEFICIENCIAS DETERMINADAS

| DEPARTAMENTO: | ALTA VERAPAZ | MUNICIPIO: | SAN MIGUEL TUCURU |
| NOMBRE DEL ESTABLECIMIENTO: | COPB ANEXA A EORM | DIRECCIÓN DEL ESTABLECIMIENTO: | LA LIBERTAD 2000 |

# REGISTRO FOTOGRÁFICO PROGRAMA DE MANTENIMIENTO DE EDIFICIOS ESCOLARES PÚBLICOS

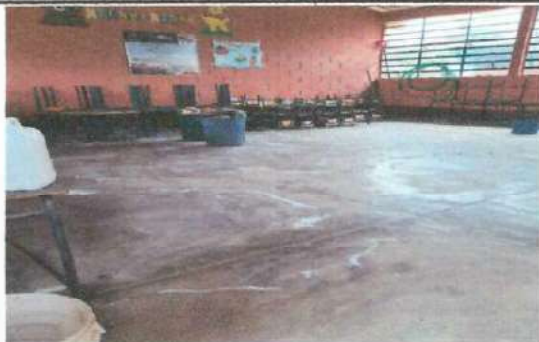
Foto 1: el piso del aula necesita ser mejorado para comodidad y que sea un ambiente agradable para los niños

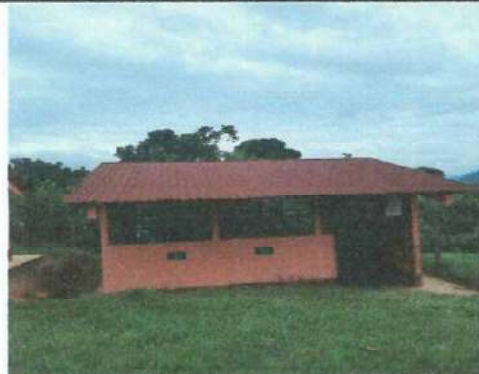
Foto 2: se observa el deterioro en las laminas del aula de preprimaria así como la necesidad de pintar las paredes del aula

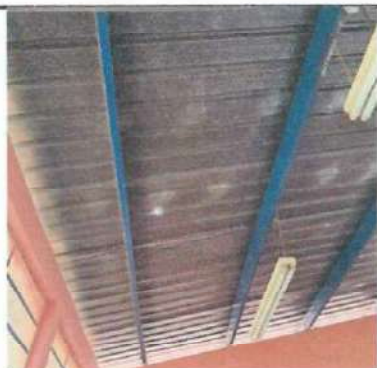
Foto 3: Se observa que la estructura de techo presenta deterioro y la lamina esta picada por lo que será sustituida en su totalidad

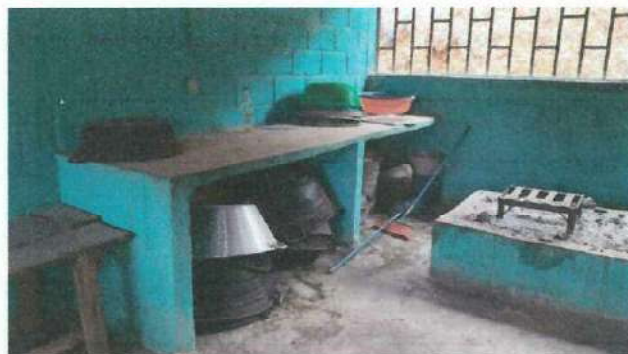
Foto 4: La cocina del establecimiento no cuenta con espacios que permitan la higiene en la preparación de los alimentos y para guardar los utensilios de cocina

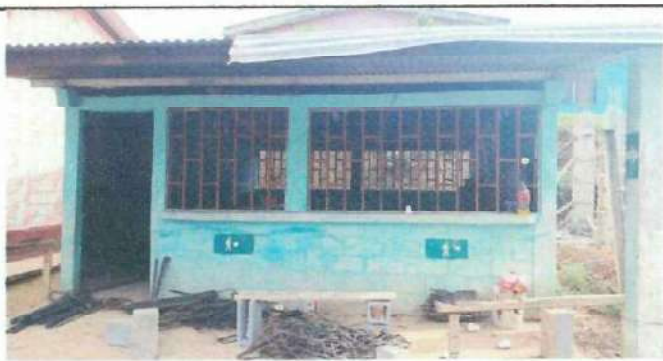
Foto 5: tanto la estructura, techo, ventanas y puerta de la cocina necesitan sustitucion por encontrarse en mal estado. Así mismo es necesario pintarla.

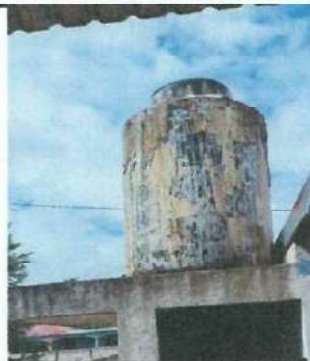
Foto 6: Es necesario sustituir el finaco ya que esta deteriorado y es necesario para uso en la cocina del establecimiento

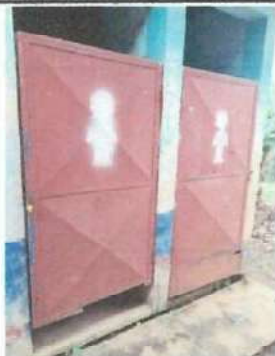
Foto 1: Las puertas de los cuatro baños (niñas-niños) de preprimaria se encuentran deterioradas por lo que es necesario sustituirlas
