SITUACIÓN DEFICIENCIAS DETERMINADA/

| NOMBRE DEL ESTABLECIMIENTO | COPB ANEXO A EORM ALDEA SESAJAL | DIRECCIÓN DEL ESTABLECIMIENTO: | ALDEA SESAJAL |
| CÓDIGO DEL ESTABLECIMIENTO | 16-09-0028-41 | FECHA: | 21/02/2025 |

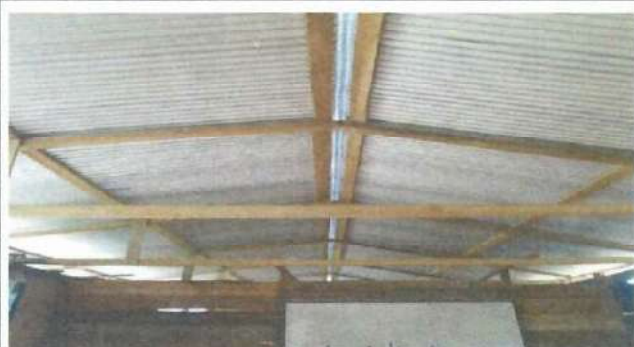
Foto 1: Se observa el mal estado de la estructura de techo debido al desgaste natural de la madera, lo que pone en riesgo la estabilidad del mismo.

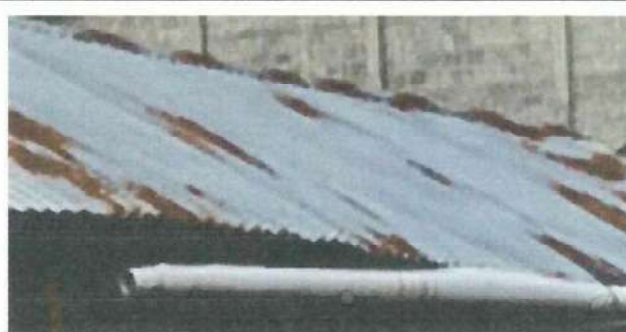
Foto 2: Se observa que la cubierta del techo requiere remozamiento, ya que se encuentra en mal estado debido al desgaste y deterioro con el paso del tiempo.

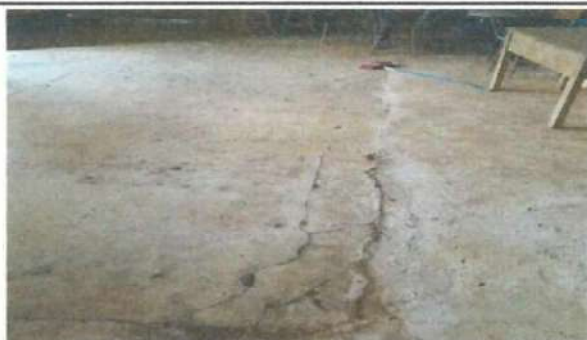
Foto 3: Se observa que la torta de concreto se encuentra en mal estado, presentando grietas, desgaste y posibles desprendimientos.

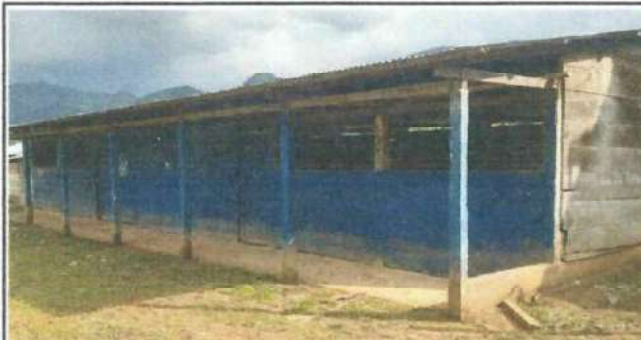
Foto 4: Se observa que las paredes del centro educativo se encuentran en mal estado, presentando grietas, desgaste y desprendimiento de material. Este deterioro afecta la apariencia del establecimiento.

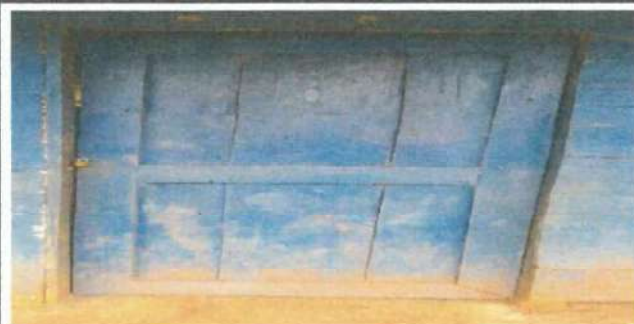
Foto 5: Se identifica que la puerta del centro educativo requiere remozamiento, ya que se encuentra en mal estado debido al desgaste y deterioro natural de la madera.

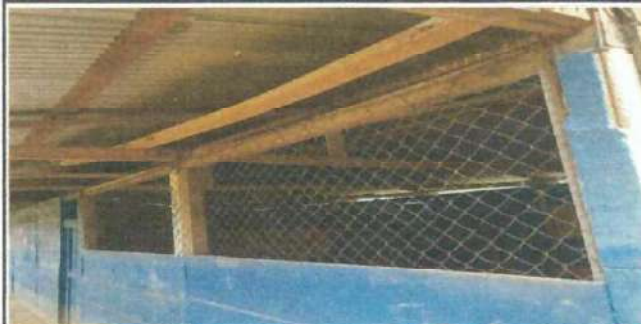
Foto 6: Se observa que las ventanas del centro educativo se encuentran en mal estado debido al deterioro de la madera, lo que afecta su funcionalidad y seguridad.
