REGISTRO FOTOGRÁFICO  
PROGRAMA DE MANTENIMIENTO DE EDIFICIOS ESCOLARES PÚBLICOS

SITUACIÓN DEFICIENCIAS DETERMINADAS

| NOMBRE DEL ESTABLECIMIENTO: | EORM ALDEA YALCOBE | DIRECCIÓN DEL ESTABLECIMIENTO: | ALDEA YALCOBE |

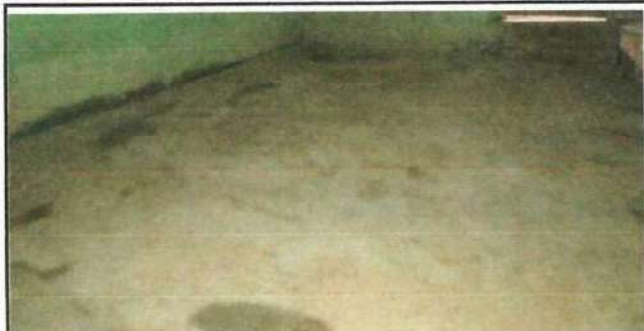
Foto 1: Se ha identificado el deterioro de la torta, evidenciando un estado de desgaste que compromete su funcionalidad y seguridad.

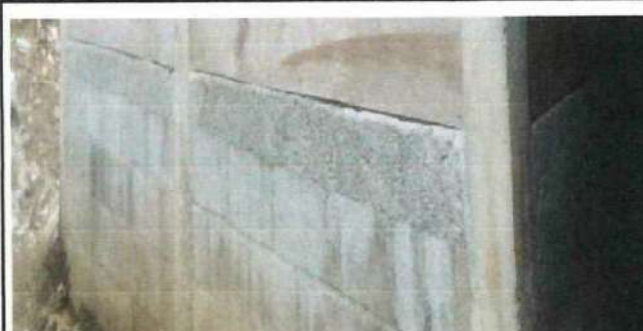
Foto 2: Se ha identificado el deterioro en la pared del establecimiento, evidenciando áreas incompletas que requieren la colocación de block.

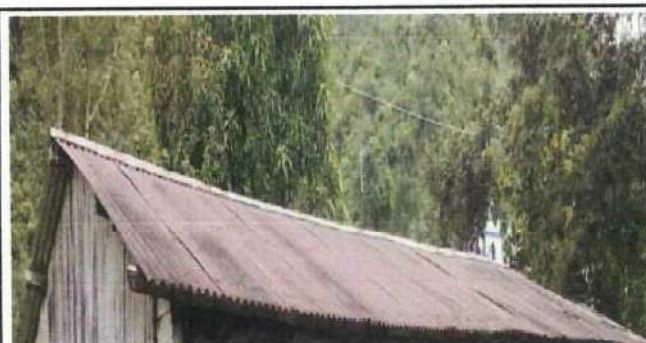
Foto 3: Se ha identificado el deterioro de la cubierta de lámina, presentando daños que permiten la filtración de agua durante la época de lluvias.

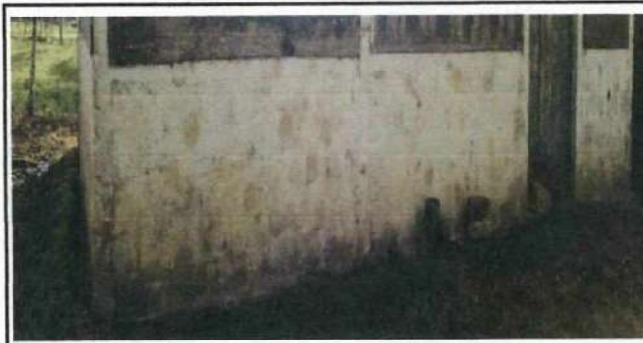
Foto 4: Se ha identificado el deterioro de las columnas del establecimiento, lo que podría comprometer la estabilidad y seguridad de la infraestructura.

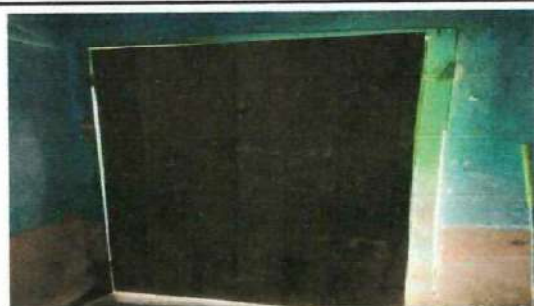
Foto 5: Se ha identificado que la puerta de madera se encuentra en mal estado, por lo que se requiere de sustitución por una puerta de metal.

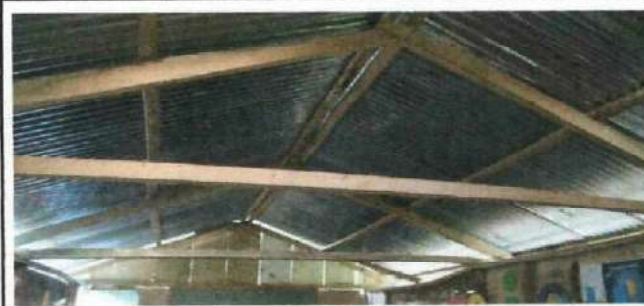
Foto 6 Se ha identificado debilidad en la estructura del techo, lo que podría comprometer su estabilidad y seguridad.
