**REGISTRO FOTOGRÁFICO**  
**PROGRAMA DE MANTENIMIENTO DE EDIFICIOS ESCOLARES PÚBLICOS**

SITUACIÓN DEFICIENCIAS DETERMINADAS

| NOMBRE DEL ESTABLECIMIENTO: | COPB ANEXO A EORM CASERIO SAN JUAN BOSCO | DIRECCIÓN DEL ESTABLECIMIENTO: | CASERIO SAN JUAN BOSCO |

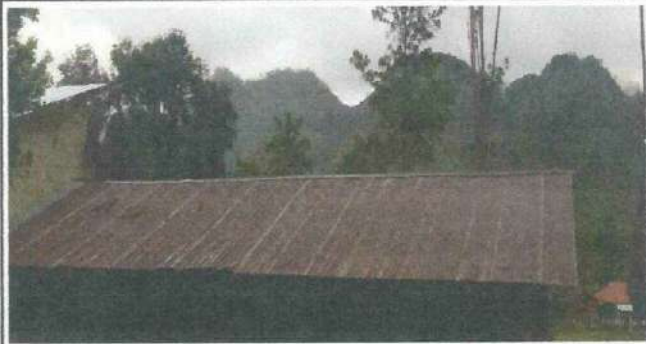
Foto 1: Se ha identificado el deterioro de la cubierta de láminas, lo que ha generado filtraciones de agua durante la época de lluvias.

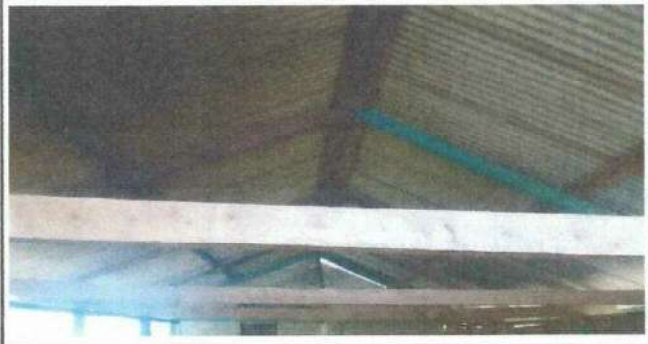
Foto 2: Se observa que la estructura del techo se encuentra en mal estado, lo que compromete la seguridad y estabilidad del establecimiento.

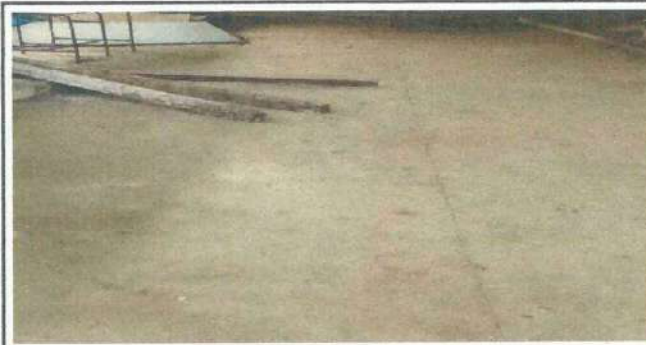
Foto 3: Se observa que la torta de concreto se encuentra en mal estado, presentando signos de deterioro que pueden afectar la estabilidad y resistencia de la infraestructura.

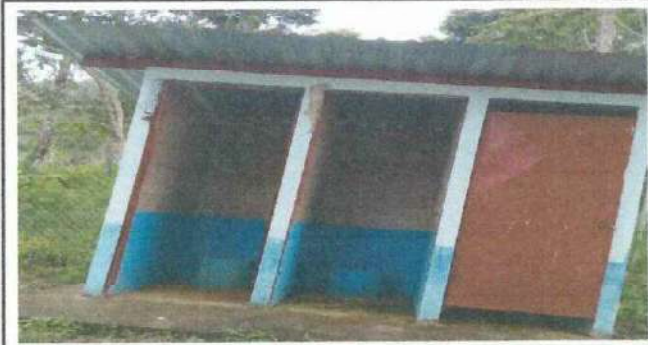
Foto 4: Se aprecia que el baño no cuenta con las condiciones adecuadas para el uso de la comunidad educativa.

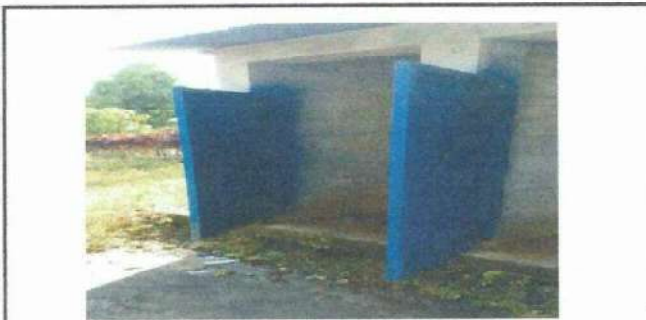
Foto 5: Se observa que las puertas del centro educativo se encuentran en mal estado, presentando desgaste en el metal debido a la exposición constante al agua y la humedad.

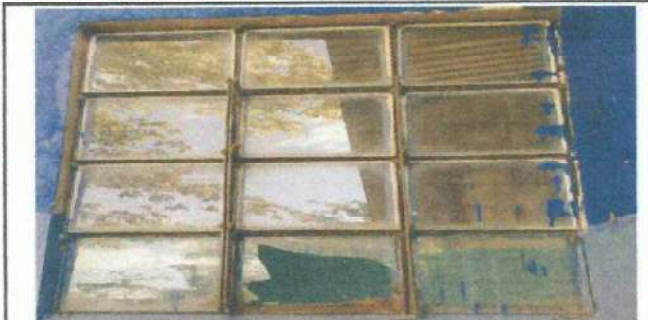
Foto 6: Se observa que las ventanas del centro educativo se encuentran en mal estado, presentando deterioro en su estructura, marcos dañados y cristales rotos.
