SITUACIÓN DEFICIENCIAS DETERMINADAS:

| NOMBRE DEL ESTABLECIMIENTO: | EORM CASERIO SEMOX III | DIRECCIÓN DEL ESTABLECIMIENTO: | ALDEA CASERIO SEMOX III |
| CÓDIGO DEL ESTABLECIMIENTO: | 16-09-0774-43 | FECHA: | 21/02/2025 |

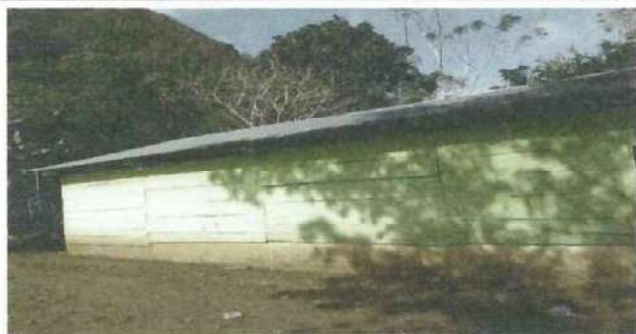
Foto 1: Se observa que la pintura de la escuela se encuentra en mal estado, presentando desgaste, decoloración y desprendimiento en varias áreas.

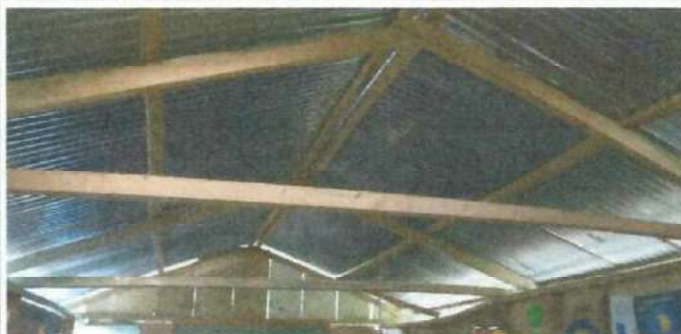
Foto 2: Se observa que la estructura del techo se encuentra en mal estado debido al desgaste natural de la madera, lo que ha debilitado su resistencia, en época de lluvias se filtra el agua.

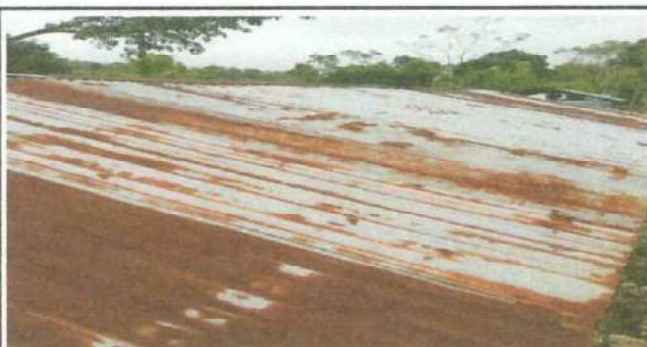
Foto 3: Se identifica que la cubierta de láminas se encuentra en mal estado, presentando deterioro y en época de lluvia se filtra el agua.

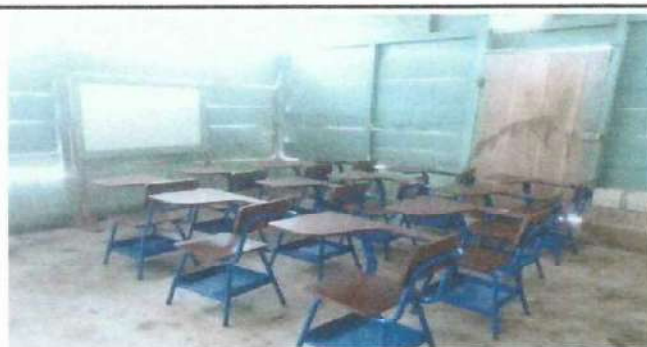
Foto 4: Se observa que el salón de clases presenta poca iluminación, lo que afecta las condiciones adecuadas para el desarrollo de las actividades escolares.

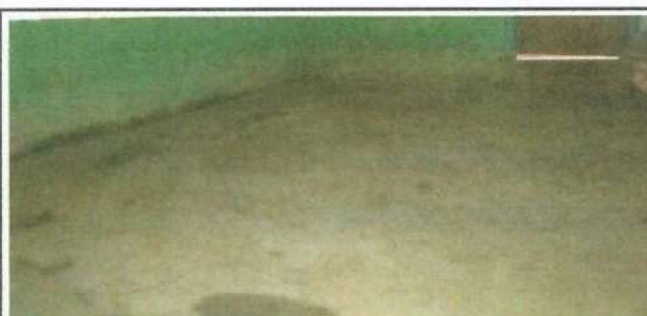
Foto 5: Se identifica que el piso del centro educativo se encuentra en mal estado y presenta grietas, lo que puede representar un riesgo para la seguridad de los estudiantes.

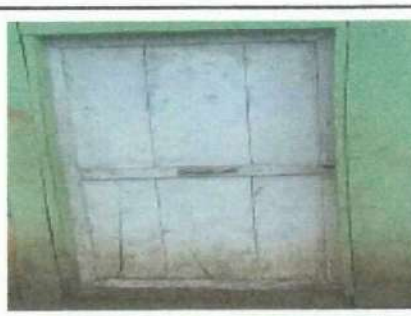
Foto 6: Se identifica que la puerta del establecimiento se encuentran en mal estado.
