SITUACIÓN DEFICIENCIAS DETERMINADAS

| DEPARTAMENTO: | Alta Verapaz | MUNICIPIO: | San Pedro Carchá |
| NOMBRE DEL ESTABLECIMIENTO: | INEB | DIRECCIÓN DEL ESTABLECIMIENTO: | Aldea El Rosario |
| CÓDIGO DEL ESTABLECIMIENTO: | 16-09-0808-45 | FECHA: | Febrero 2025. |

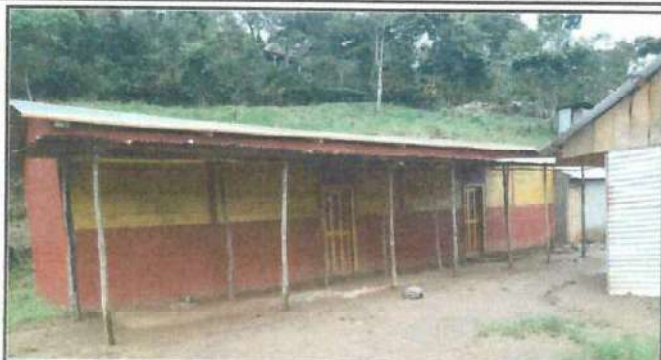
Foto1: Parte frontal del instituto la cual se evidencia la necesidad de rezomozar.

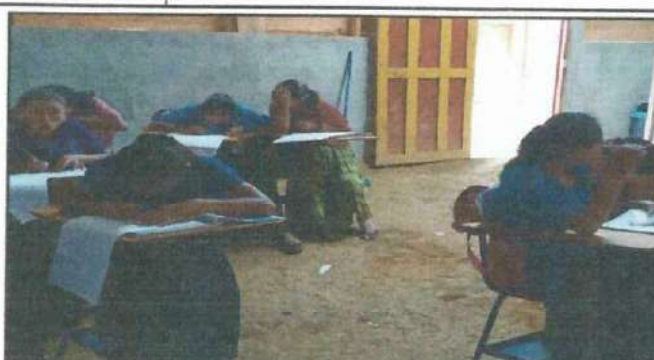
Foto 2: Colocacion de piso de concreto en el salon de clase para un ambiente agaradable a los estudiantes, ya que en tiempo de verano nos afecta cantidad de polvo a los estudiantes.

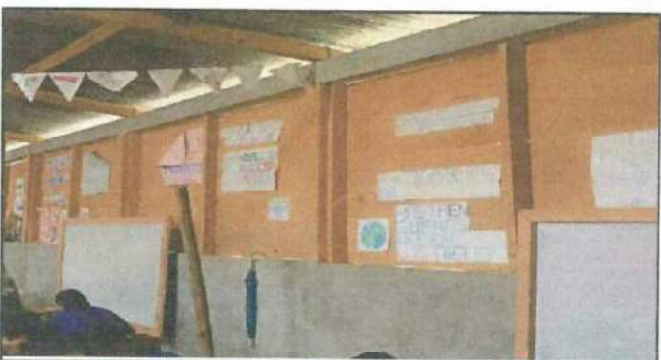
Foto 3: Sustitución de ventanas de madera por metal, debido que no contamos, según las características de un establecimiento publico, "el salon de clase contara con buena ventilacion y buena visibilidad".

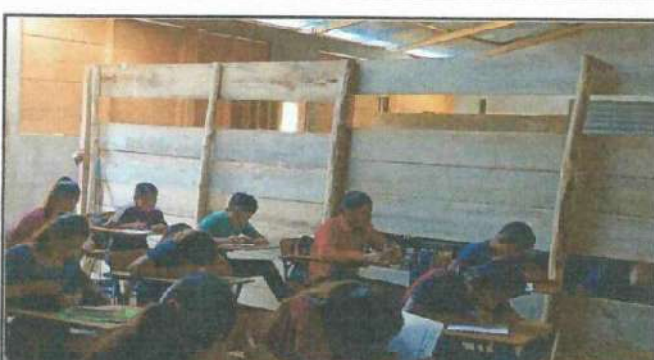
Foto 4: Habilitacion de paredes como division de las aulas, debido que hay distorsion de ecos al momento de impartir las sesiones de clases y los estudiantes le dificulta concentrarse en el aula.

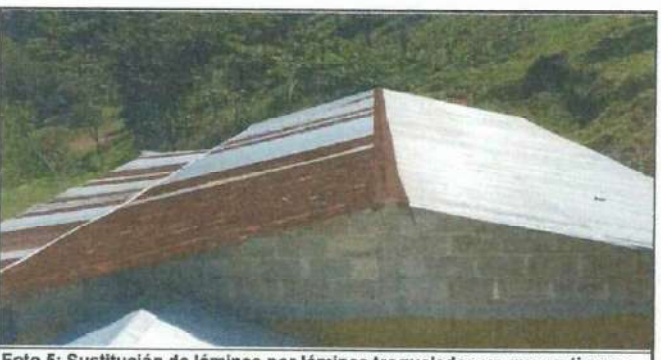
Foto 5: Sustitución de láminas por láminas troqueladas ya que en tiempo de invierno cae gotas de agua dentro del salon de clases de manera que el techado del Instituto sea seguro.

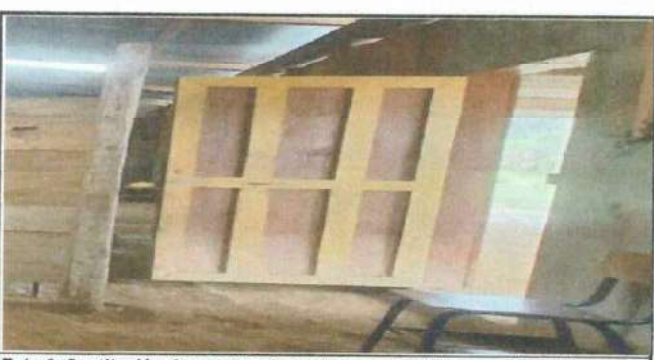
Foto 6: Sustitución de puertas de madera por metal ya que las tablas que cuenta actualmente no son resistentes y se estan deteriorando y con el riesgo de alguna incidencia de robo.
