REGISTRO FOTOGRÁFICO  
PROGRAMA DE MANTENIMIENTO DE EDIFICIOS ESCOLARES PÚBLICOS

PRA-FOR-123  
Versión 1

| NOMBRE DEL ESTABLECIMIENTO: | INEB DE TELESECUNDARIA ALDEA CHISON | DIRECCIÓN DEL ESTABLECIMIENTO: | ALDEA CHISON |

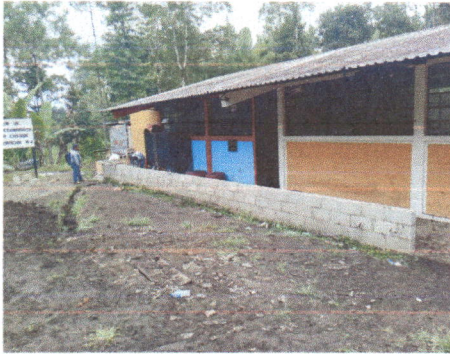
Foto 7: Se observa el cambio de canales y bajadas de agua fluvial de enfrente

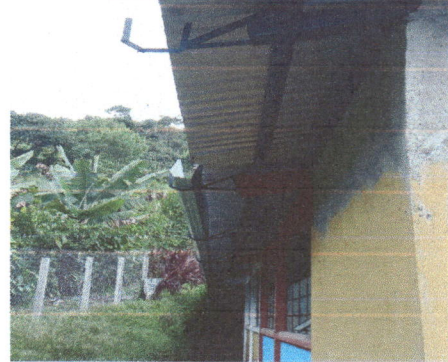
Foto 8: Se observa cambio de canales con pescantes y dos bajadas de agua fluvial area de atrás

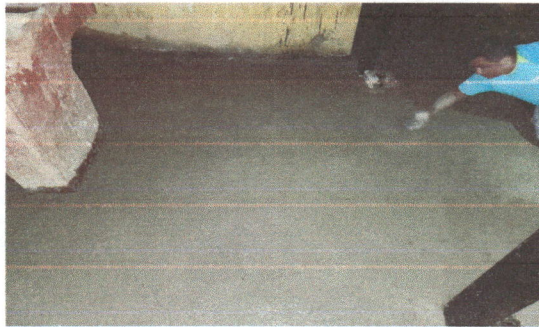
Foto 9: Se observa el cambio de base de concreto de 0.05 mts de grosor en area de pila y baños

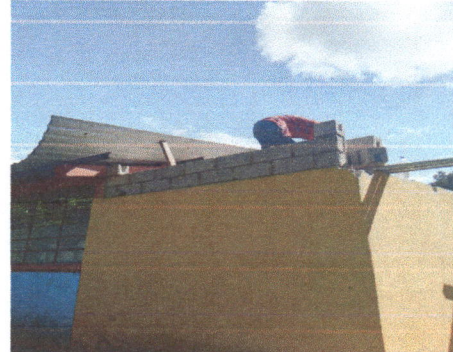
Foto 10: Se observa levantado de muro de block de piedra 0.20\*0.40\*0.15 clase B para nivelar la pared de direccion

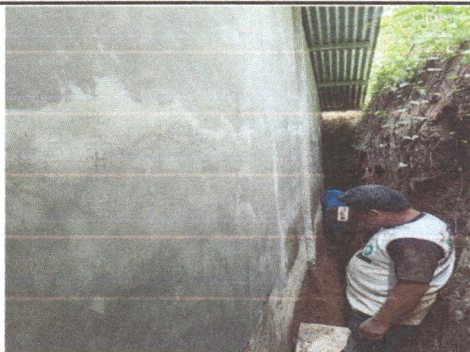
Foto 11: Se observa mantenimiento de muro de aula con excavacion, lavado, alisado impermeabilizado y sellado

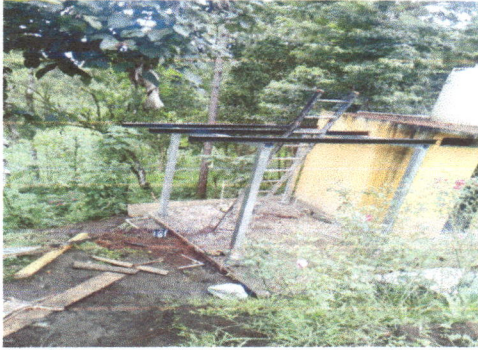
Foto 1: Se observar el proceso para el cambio de cubierta de lamina troquelada calibre 26 en dos ambientes pila y direccion

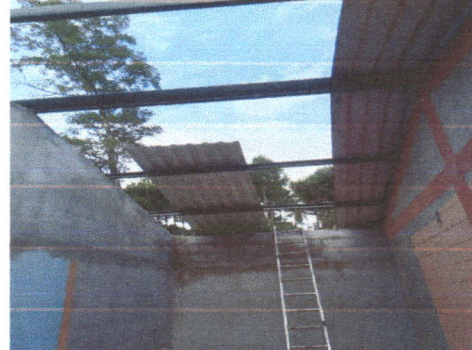
Foto 2: Se observa puesta de estructura metalica con costanera de 2\*4 chapa 16

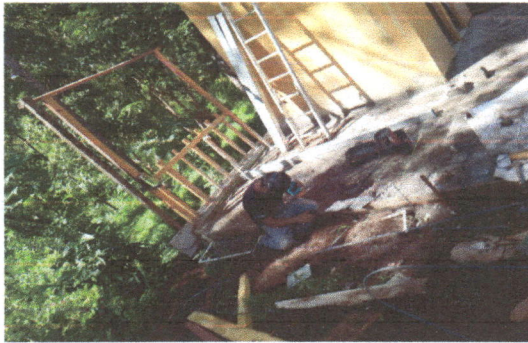
Foto 3: Se obserba el cambio de estructura de soporte existente con estructura portante de tubo HG de 4\*4

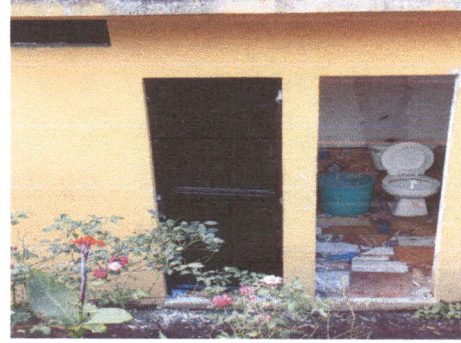
Foto 4: Se observa el cambio de dos puertas de metal 0.8\*2.10 en sanitarios

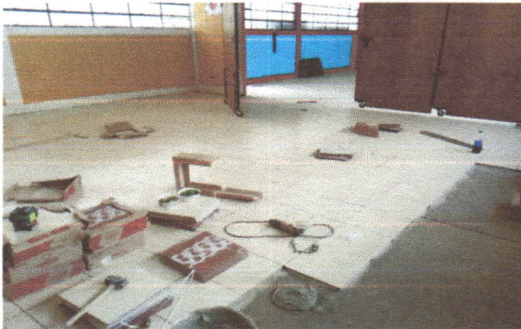
Foto 5: Se observa el cambio de piso ceramico Samboro en dos aulas y direccion en formato de 0.31\*0.31 mts

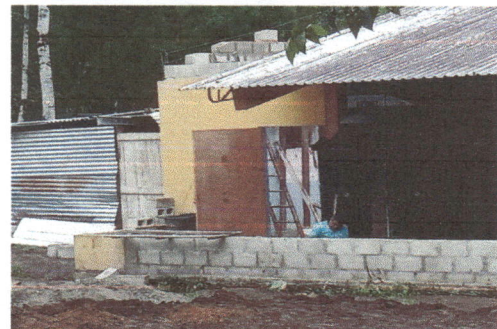
Foto 6: Se observa el cambio en contorno de pasillo con muro de 0.80 con remate.
