SITUACIÓN DEFICIENCIAS DETERMINADAS

| NOMBRE DEL ESTABLECIMIENTO: | EORM ALDEA SECANANTE | DIRECCIÓN DEL ESTABLECIMIENTO: | ALDEA SECANANTE, CAHABON, ALTA VERAPAZ |
| CÓDIGO DEL ESTABLECIMIENTO: | 16-12-1204-41 | FECHA: | 3/10/2025 |

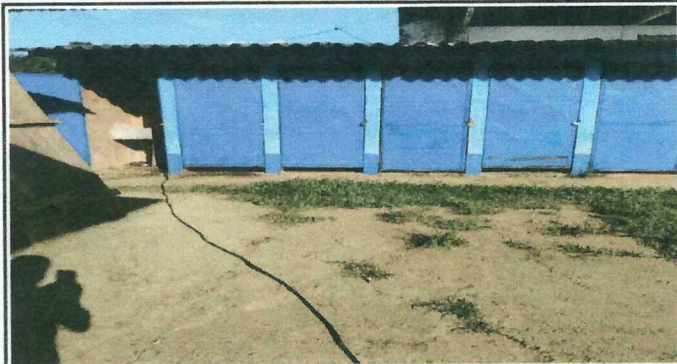
**FOTOGRAFIA 1: SE NECESITA EL MANTENIMIENTO Y REPARACION DE BAÑOS SANITARIOS, YA QUE SE ENCUENTRAN EN MAL ESTADO Y LOS SANITARIOS CON FUGAS.**

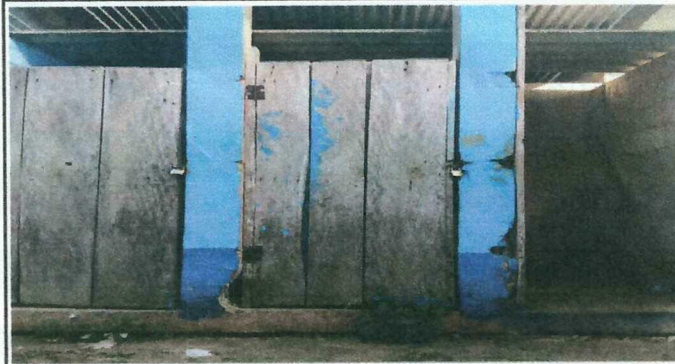
**FOTOGRAFIA 2: SE NECESITA CAMBIAR PUERTAS NUEVAS DE METAL PARA REEMPLAZAR LAS DE MADERA QUE SE ENCUENTRAN ACTUALMENTE INSTALADAS.**

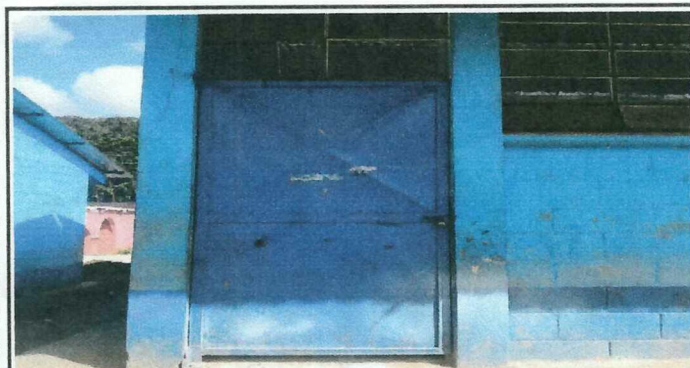
**FOTOGRAFIA 3: SE NECESITA LA REPARACION Y MANTENIMIENTO DE PUERTAS DE ESCUELA YA QUE SE ENCUENTRAN EN MUY MAL ESTADO.**

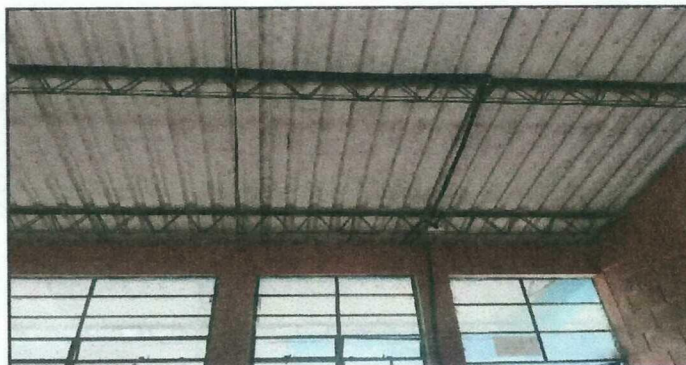
**FOTOGRAFIA 4: SE NECESITA LA PINTURA DE ESTRUCTURA DE TECHO YA QUE ACTUALMENTE TIENE CORROSION Y HAY RIESGO DE QUE DAÑE LAS LAMINAS DE LA ESCUELA.**

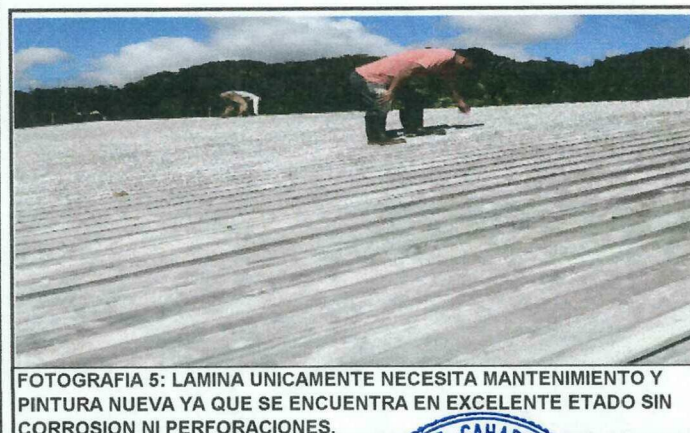
**FOTOGRAFIA 5: LAMINA UNICAMENTE NECESITA MANTENIMIENTO Y PINTURA NUEVA YA QUE SE ENCUENTRA EN EXCELENTE ETADO SIN CORROSION NI PERFORACIONES.**

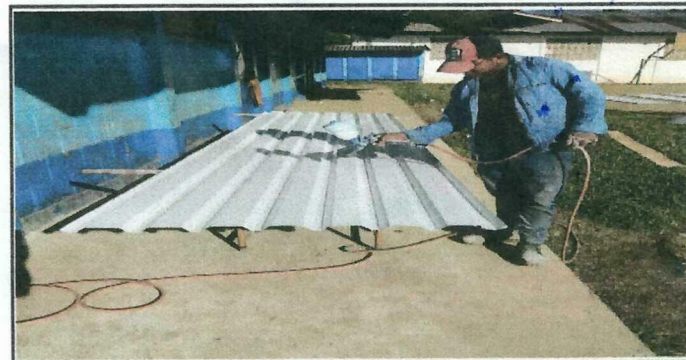
**FOTOGRAFIA 6: SE PREVEE LA PINTURA GENERAL DE LA ESCUELA YA QUE SE ENCUENTRE EN MAL ESTADO, EN TOTAL SE NECESITA PINTRA 4 MODULOS COMPLETOS**
