SITUACIÓN DEFICIENCIAS DETERMINADAS

| DEPARTAMENTO: | Alta Verapaz | MUNICIPIO: | Chisec |
| NOMBRE DEL ESTABLECIMIENTO: | INEB de Telesecundaria | DIRECCIÓN DEL ESTABLECIMIENTO: | Aldea Candelaria Yalicar |
| CÓDIGO DEL ESTABLECIMIENTO: | 16-13-0259-45 | FECHA: | 5/09/2025 |

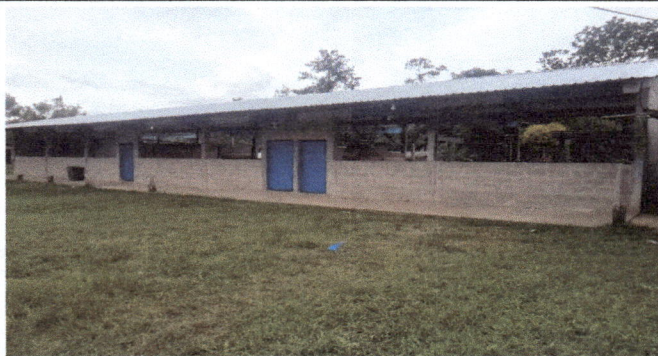
**Foto 1:** La falta de ventanas frente de las tres aulas, afectan a los estudiantes cuando dejan sus pertenencias dentro de las aulas.

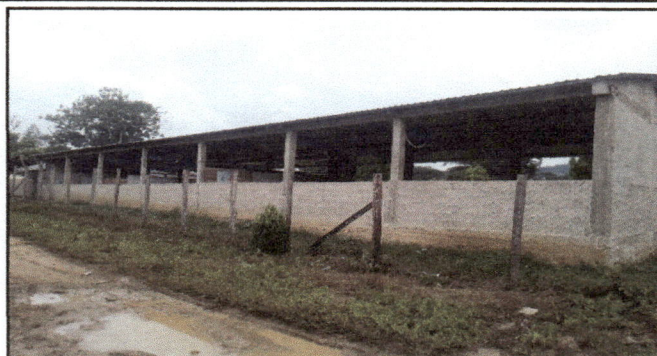
**Foto 2:** Detrás de las aulas, es más fácil que entre agua en tiempo de invierno, con la instalación de ventanas de balcones con vidrios brinda mayor seguridad a las pertenencias de los alumnos.

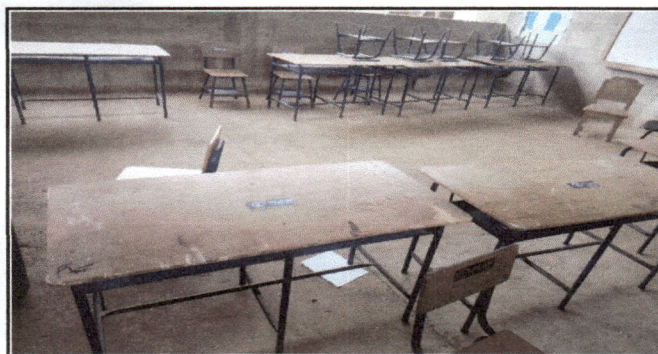
**Foto 3:** El piso rustico, es necesario reemplazar por piso cerámico, ya que permite la facilidad de limpieza, higiénica y estética.

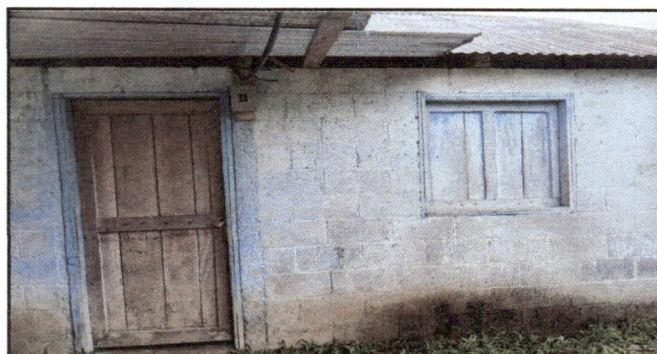
**Foto 4:** La puerta de Dirección del establecimiento, es necesario cambiar de madera a metal para asegurar los documentos y bienes que se encuentra dentro ella.

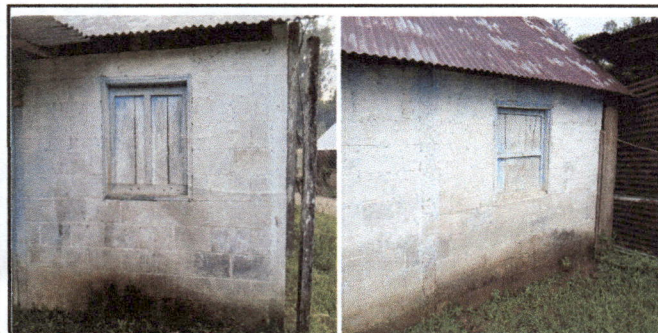
**Foto 5:** Las dos ventanas de la Dirección del establecimiento, están deterioradas las maderas, es importante cambiar por ventana de balcones con vidrios.

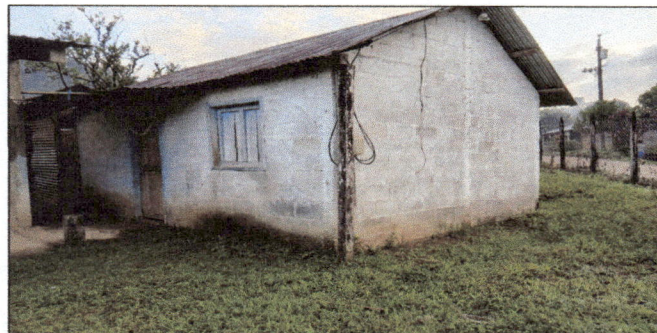
**Foto 6:** En la parte exterior de la pared de la Dirección del establecimiento, requiere mantenimiento por la suciedad impregnada, por lo que es necesario aplicar pintura nueva.
