SITUACIÓN DEFICIENCIAS DETERMINADAS PREVIO ☐ DURANTE ☒ POSTERIOR ☐

| DEPARTAMENTO: | Baja Verapaz | MUNICIPIO: | San Jerónimo |
| NOMBRE DEL ESTABLECIMIENTO: | EORM | DIRECCIÓN DEL ESTABLECIMIENTO: | Caserío El Hornito |

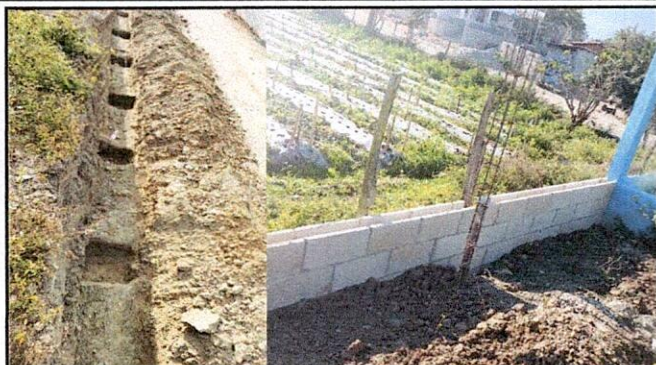
Foto 1: Mejoramiento de cercamiento perimetral: Zanqueo y fundición con armadura de hierro de 64 metros lineales y Levantamiento de Muro con 4 hiladas de block en 53 metros cuadrados

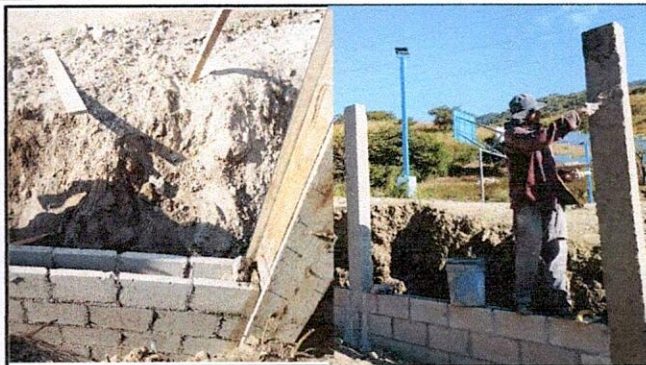
Foto 2: Mejoramiento de cercamiento perimetral: Fundición de 2 columnas 25 x 25 de 4 metros y fundición de 26 columnas de 15 x 20 de 4 metros

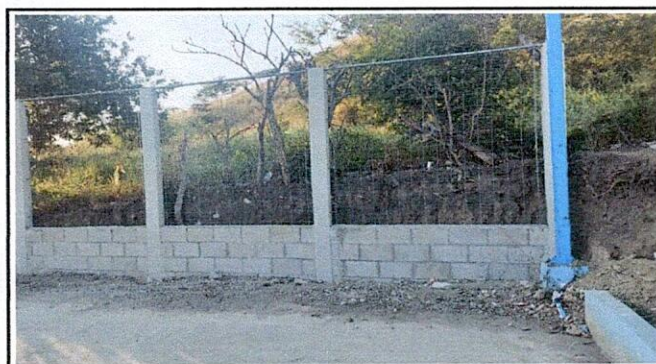
Foto 3: Mejoramiento de cercamiento perimetral: Colocación de 64 metros de electro malla

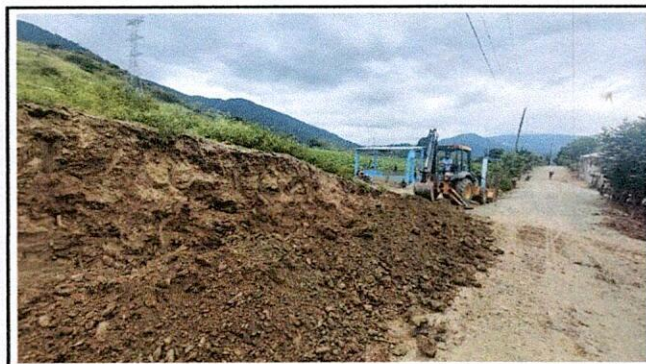
Foto 4: Mejoramiento del acceso peatonal y área perimetral: Extracción de tierra y nivelación de tierra

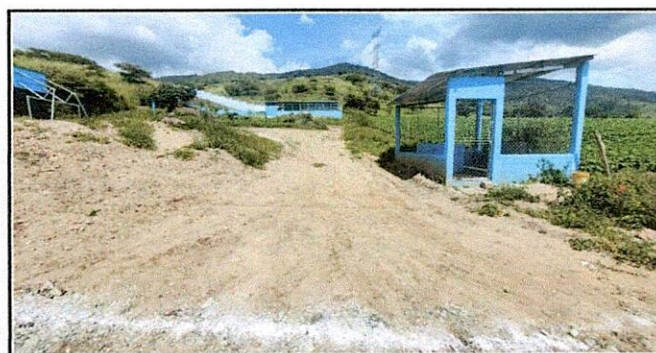
Foto 5: Mejoramiento del acceso peatonal: Fundición de 45 metros de rampa de concreto

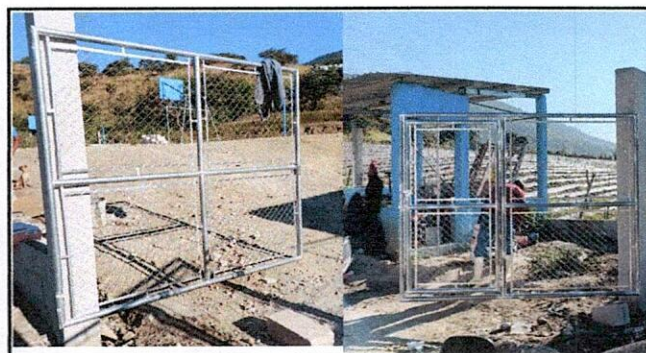
Foto 6: Elaboración y colocación de Portón
