REGISTRO FOTOGRÁFICO  
PROGRAMA DE MANTENIMIENTO DE EDIFICIOS ESCOLARES PÚBLICOS

SITUACIÓN DEFICIENCIAS DETERMINADAS

| NOMBRE DEL ESTABLECIMIENTO: | COPB Anexo a EORM | DIRECCIÓN DEL ESTABLECIMIENTO: | Aldea Cola Del Mico |
| CÓDIGO DEL ESTABLECIMIENTO: | 15-08-0264-41 | FECHA: | 29/04/2025 |

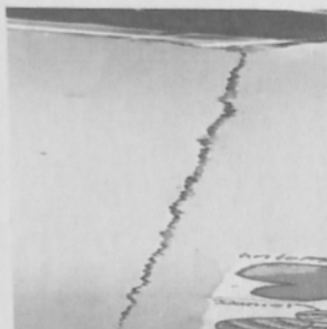
Foto 1: Se realizara mejoramiento de pared de block, debido que es de adobe, se encuentra en mal estado y presenta peligro para los alumnos y docentes.

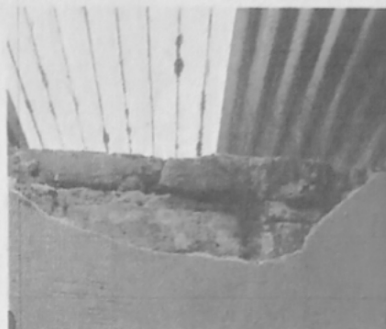
Foto 2: Se realizara mejoramiento de pared de block ya que se esta cayendo el repello al adobe y presenta peligro para los alumnos y docentes.

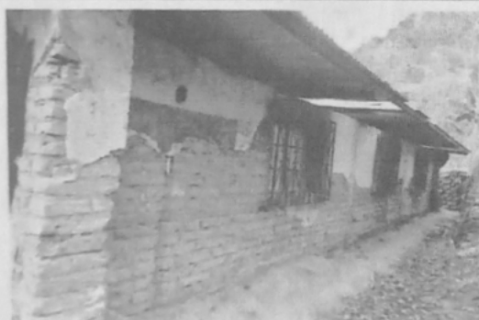
Foto 3: Se realizara mejoramiento de pared debido que presenta agrietamiento en las paredes por lo cual representa un grave riesgo para docentes y alumnos.

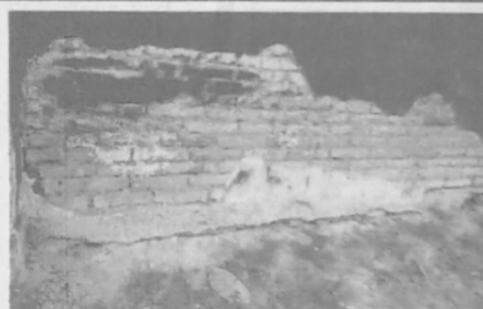
Foto 4: Se realizara mejoramiento de pared de block debido que es de adobe y presenta un riesgo de peligro para los alumnos y docentes.

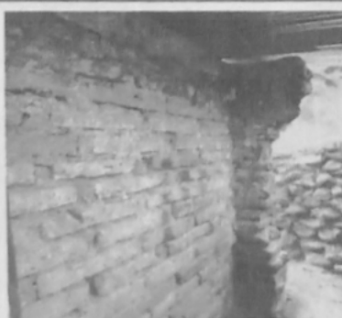
Foto 5: Se realizara mejoramiento de pared debido que es de adobe. En época de invierno por las lluvias el adobe tiende mojarse por dicha razón se está cayendo a pedazos
